# Formular de evaluare a condițiilor de accesibilitate a clădirilor publice

| Categorii | Indicatori | Date colectate |
|---|---|---|
| Localitate, raion: | Poiana (Soldanesti) | |
| Instituția: | BESV-31/25 (Căminul de cultură) | |

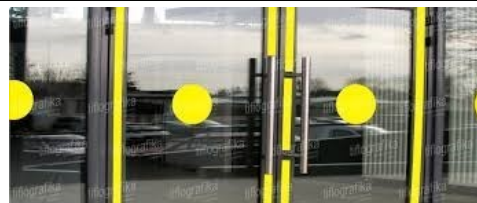
Fig. V.24. – Exemplu de conformare a suprafețelor vitrate în cadrul foii de ușă și realizarea contrastului vizual, atunci când ușa și suprafețele adiacente sunt vitrate

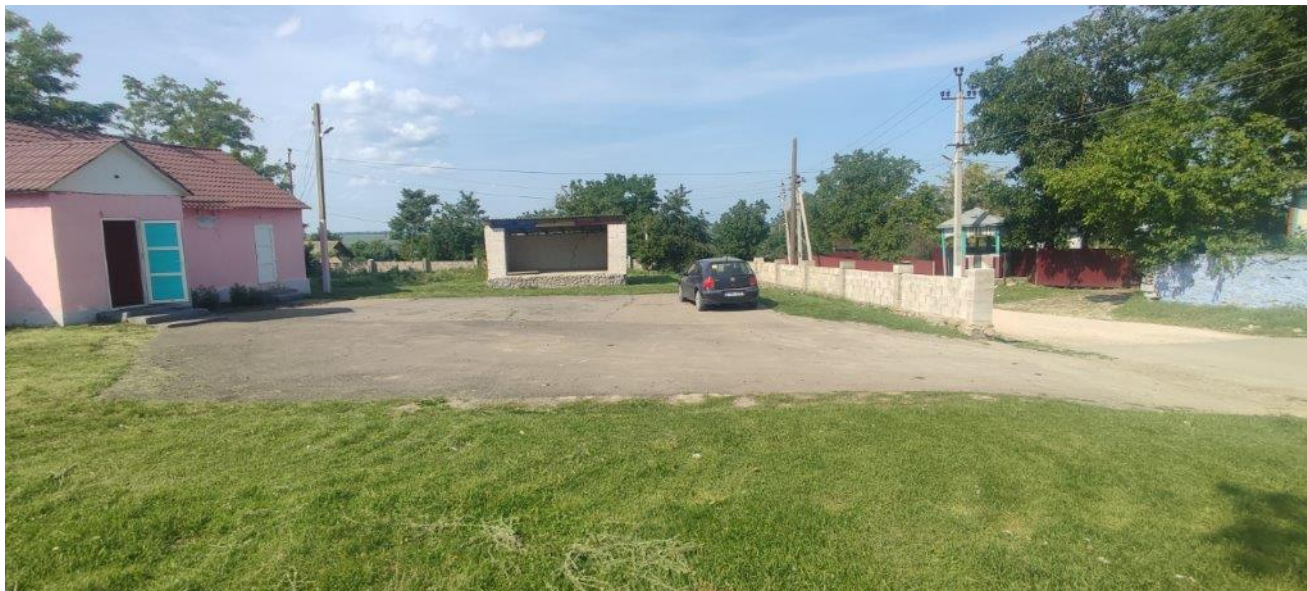
## **Galerie - Loc de parcare**

| Parcare obișnuită: | Nu , dar există loc unde poate fi amenajată parcare |
| Locuri de parcare amenajate pentru persoanele cu dizabilități: | Nu |

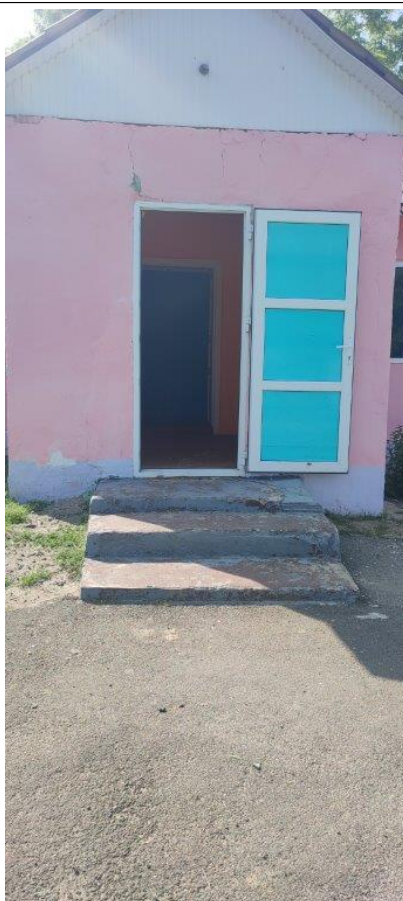
## **Galerie - Intrare în clădire**

| Categorii | Indicatori | Date colectate |
|---|---|---|
| | Prag ușă de intrare: | Un prag cu înălțimea: 10 cm<br><b>Standard: pragul trebuie să fie de maxim 2 cm</b> |
| | Ușile de la intrare și din interiorul clădirii sunt dotate/marcate corespunzător cu semne contrastante: | Nu<br><b>Standard: este o diferență de culoare contrastantă (culori închise / culori deschise) între perete și podea</b> |

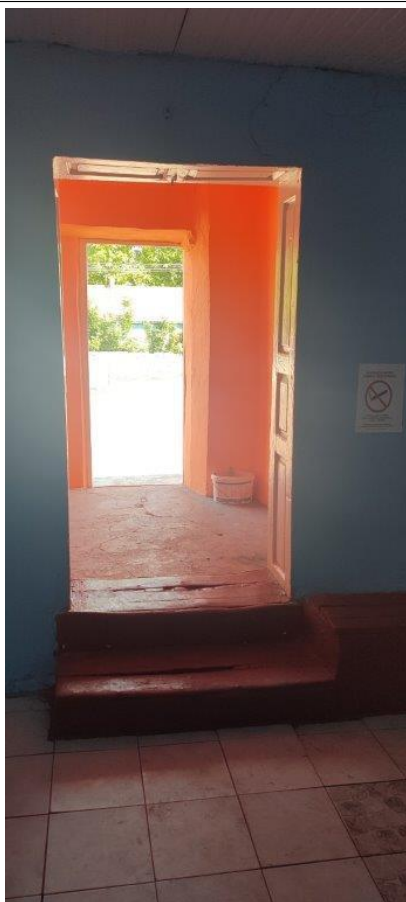
## Galerie - Coridoare

| Coridoare: | Da |
| Lățimea coridorului (în cel mai îngust loc) este peste 150 cm? | Da |
| Iluminare bună (lumină de zi și lumină artificială) pe hol și pe culoarele principale: | Parțial |

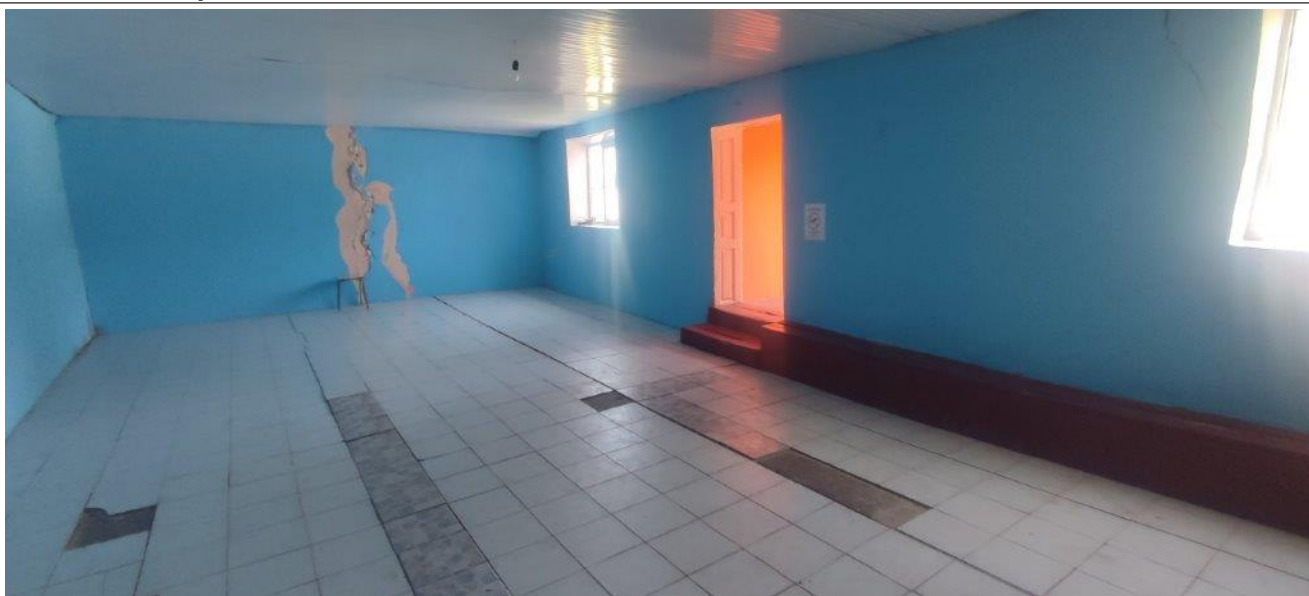
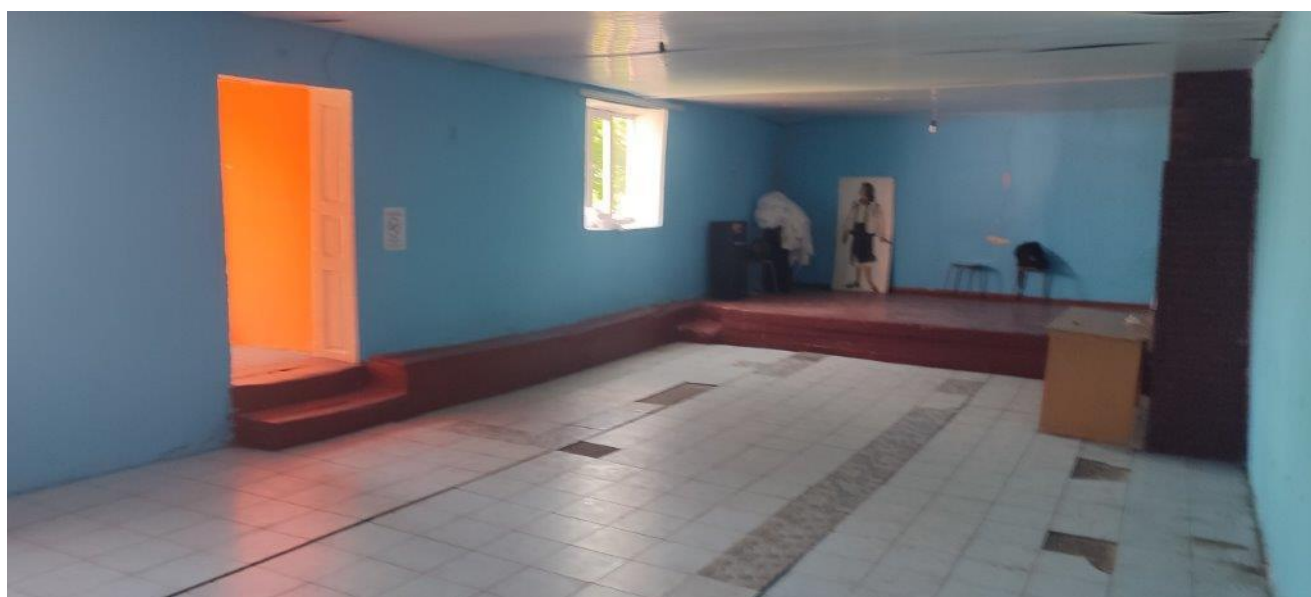
## Galerie - Sala de prestare a serviciului

| Trepte: | Da, 2 trepte , înălțimea:26 cm |
| Culori contrastante pentru trepte: | Nu<br><b>Standard: prima și ultima treaptă trebuie semnalate în culori contrastante</b> |
