# Formular de evaluare a condițiilor de accesibilitate a clădirilor publice

| Categorii | Indicatori | Date colectate |
|---|---|---|
| Localitate, raion: | Curatura (Soldanesti) | |
| Instituția: | BESV-31/5 (Casa de cultură) | |

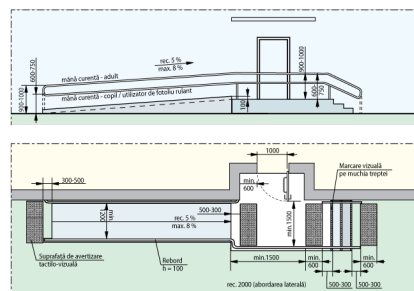
**Fig. V.32.b** Pampă de acces paralelă cu intrare în clădire

| Intrarea în clădire este la nivelul solului: | Nu |
| La intrare sunt trepte: | Da, 5 trepte , Înălțime totală a treptelor/scărilor (cm)100 cm |
| Există rampă de acces: | Nu |

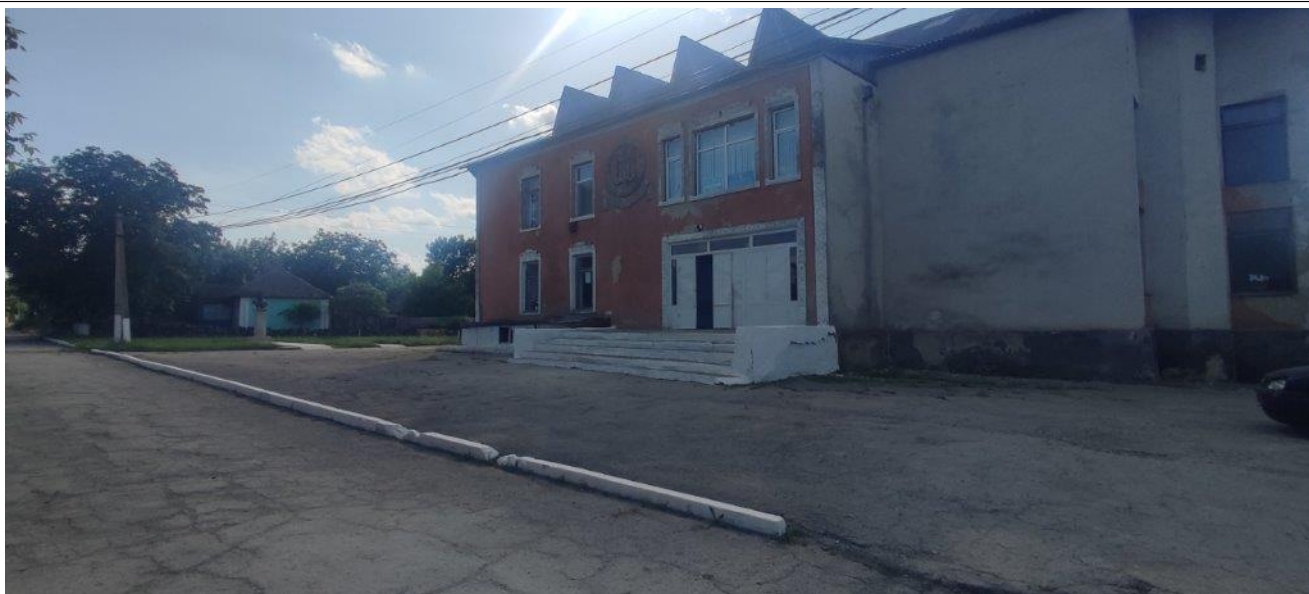
**Galerie - Intrare în clădire**

| Dacă există trepte, sunt semnalate treptele cu elemente contrastante și/sau tactile: | Nu<br>Standard: prima și ultima treaptă trebuie semnalate în culori contrastante |

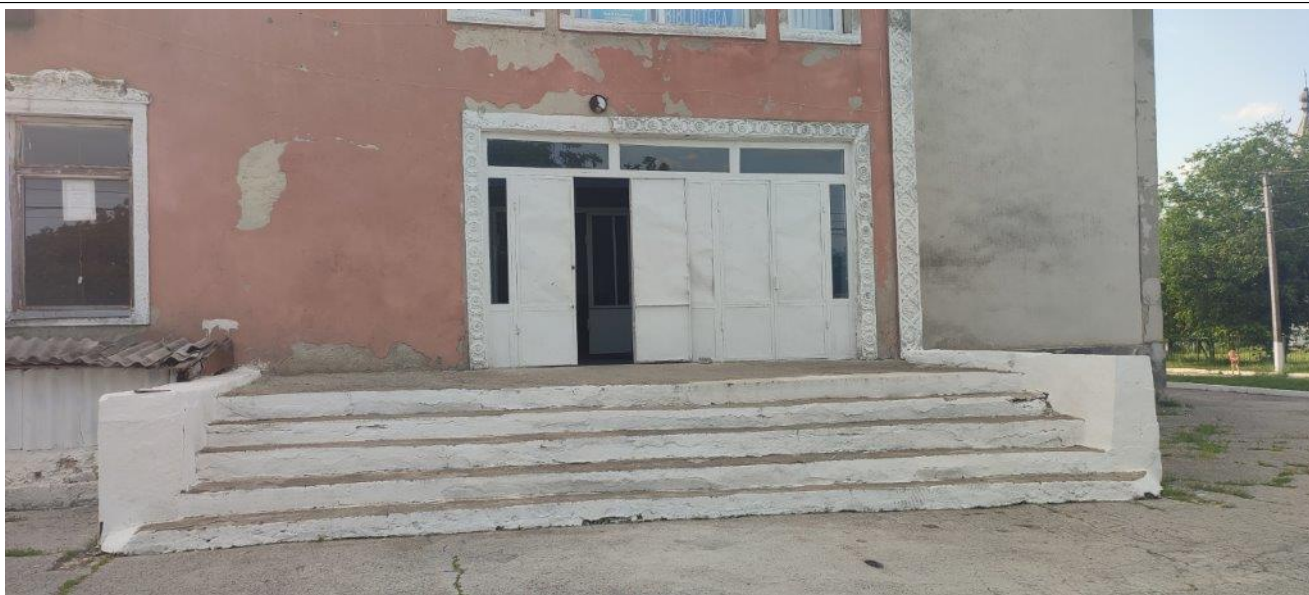
**Galerie - Uși**

| Categorii | Indicatori | Date colectate |
|---|---|---|
| | Dimensiuni ușă de intrare: | Dublă: 70 cm + 70 cm<br>Standard: lumina ușii duble trebuie să fie de minim 90 cm<br>Ușa mică din cea dublă se deschide |
| | Praguri de la ușile de interior: | Prag 1 cu înălțimea: 6 cm<br>Standard: pragul trebuie să fie de maxim 2 cm<br>Prag 2 cu înălțimea: 10 cm<br>Standard: pragul trebuie să fie de maxim 2 cm |
| | Ușile de la intrare și din interiorul clădirii sunt dotate/marcate corespunzător cu semne contrastante: | Nu<br>Standard: este o diferență de culoare contrastantă (culori închise / culori deschise) între perete și podea |

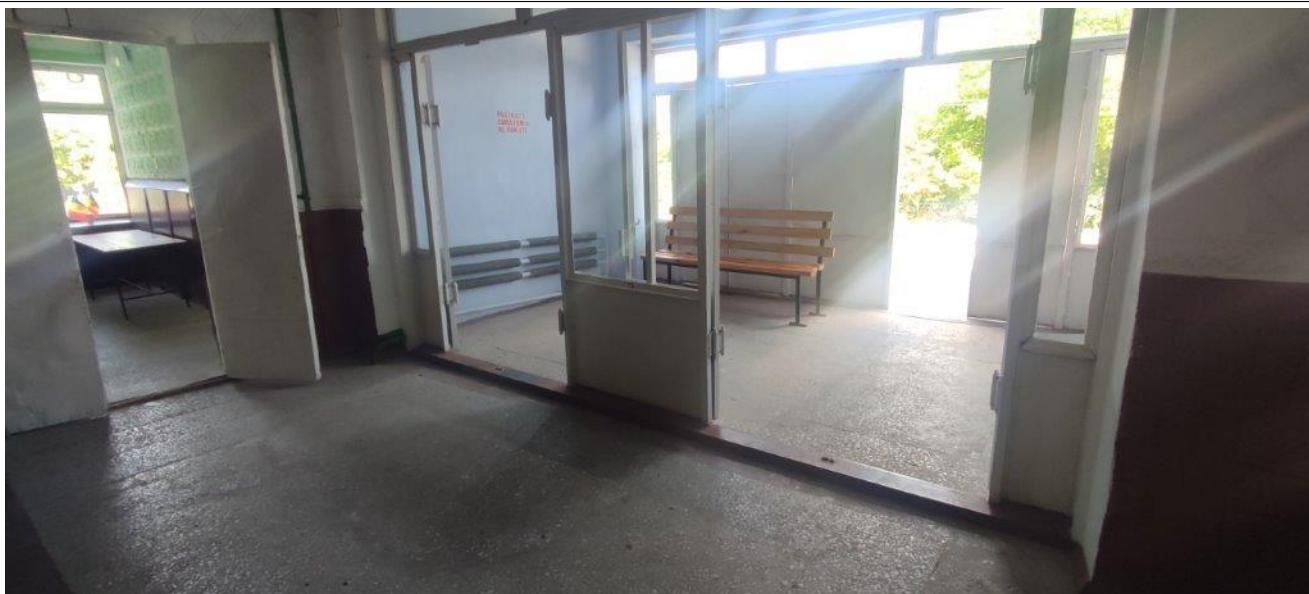
## Galerie - Sala de prestare a serviciului

| Categorii | Indicatori | Date colectate |
|---|---|---|
| | Bariere/obstacole: | Nu |
| | În sală este spațiu de manevră pentru un scaun rulant cu diagonala minimă de 140 cm: | Da |
| | Spațiul interior este suficient iluminat: | Da |
| | Culori contrastante pentru sală: | Da<br>Standard: este o diferență de culoare contrastantă (culori închise / culori deschise) între perete și podea |
