# Formular de evaluare a condițiilor de accesibilitate a clădirilor publice

| Categorii | Indicatori | Date colectate |
|---|---|---|
| Localitate, raion: | Cizlar (Leova) | |
| Instituția: | BESV-22/22(Centrul Cultural) | |

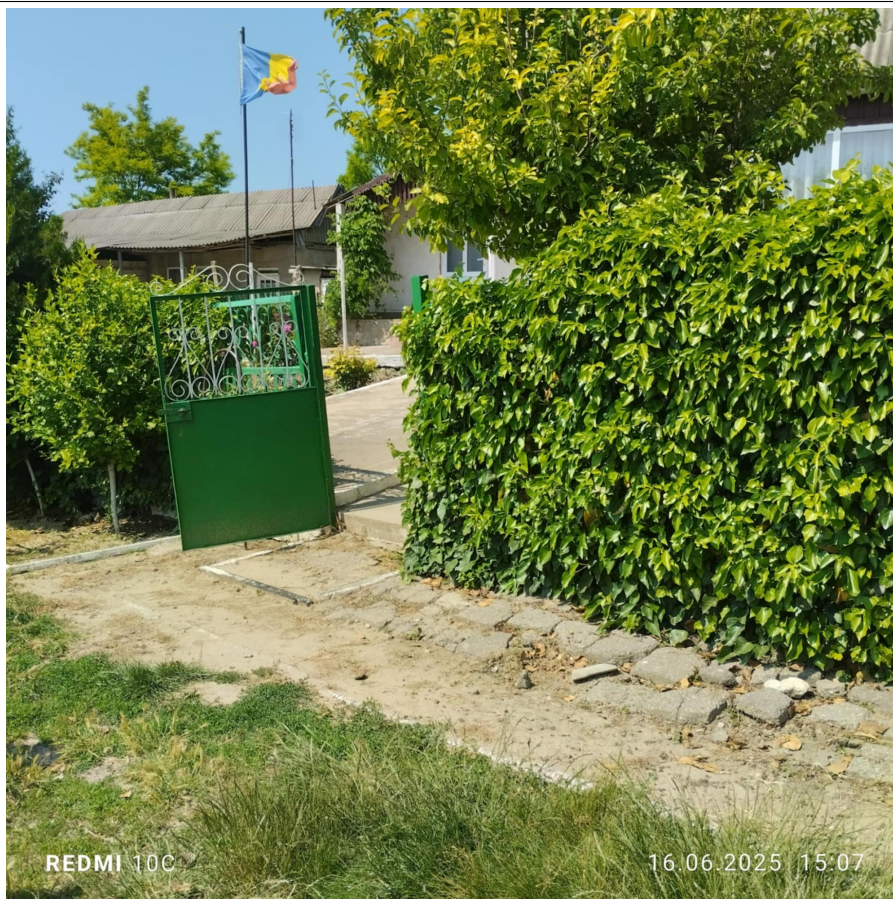
## Galerie - Căi de acces către clădire

| Tip înveliș: | Pământ tasat |
| Drumurile/Căile de acces sunt: | Cu fisuri / gropi |
| Scări/Trepte: | Da, 3 scări/trepte , înălțimea:50 cm |
| Nivel: | Înclinat în urcuș |

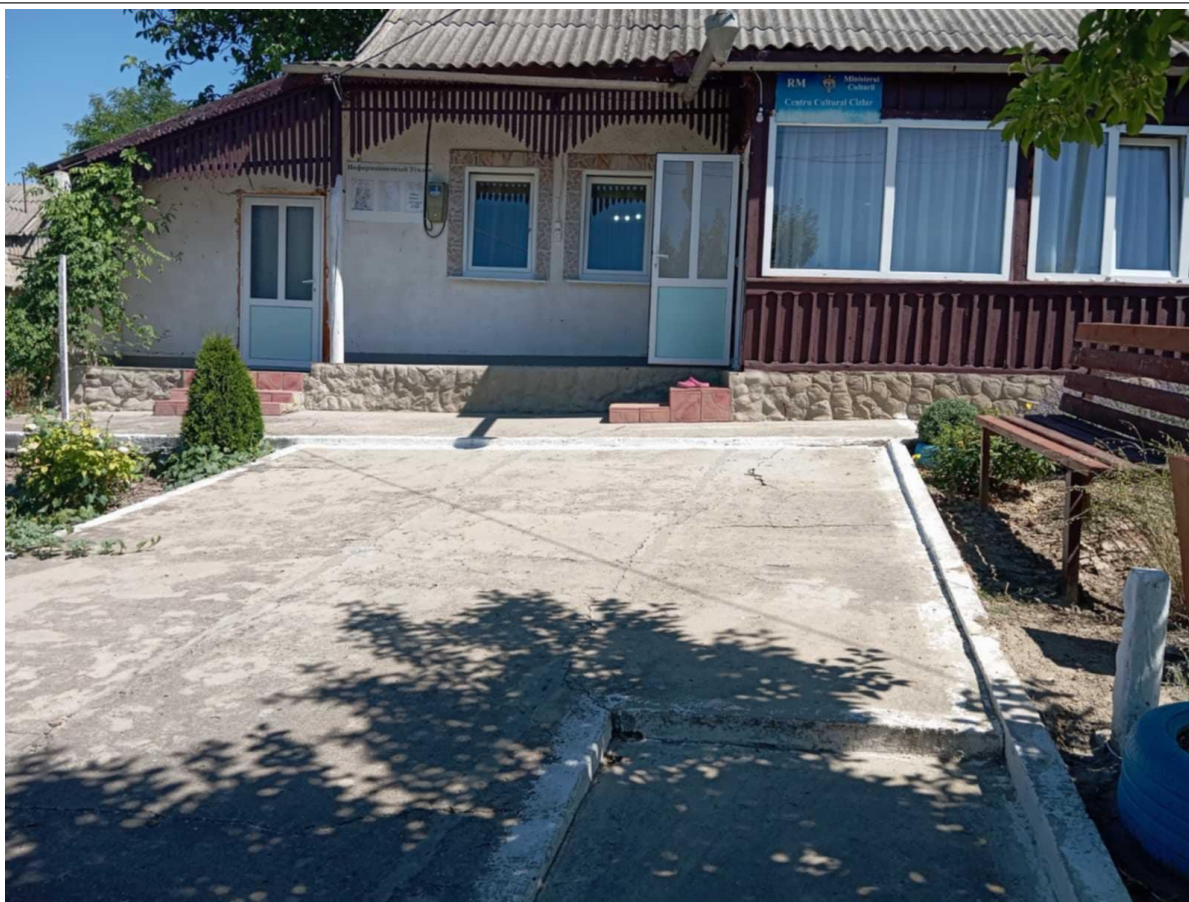
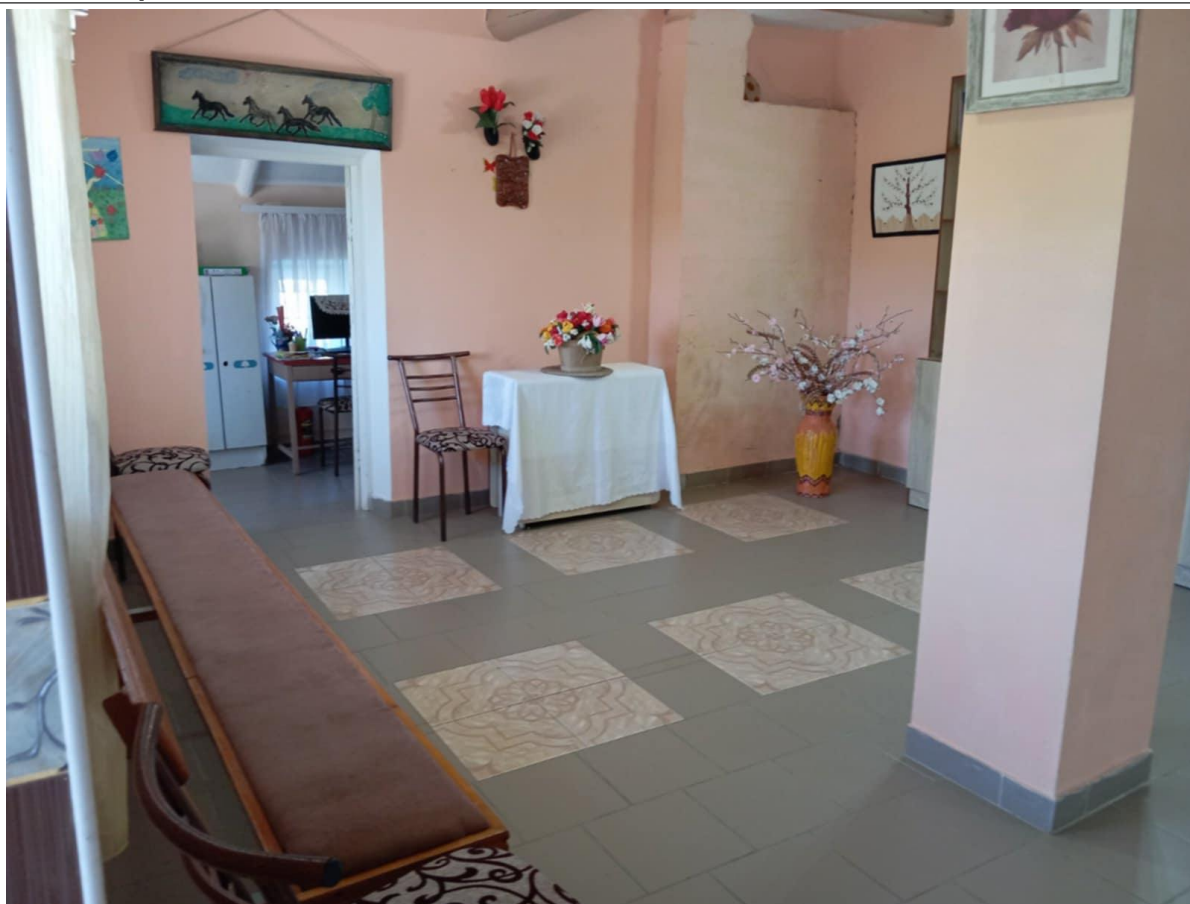
## Galerie - Intrare în clădire

| Intrarea în clădire este la nivelul solului: | Nu |
| La intrare sunt trepte: | Da, 3 trepte , Înălțime totală a treptelor/scărilor (cm)45 cm |

| Dimensiuni ușă de intrare: | Simplă: 70 cm<br>Standard: trebuie să fie de minim 90 cm |

| Categorii | Indicatori | Date colectate |
|---|---|---|
| | Prag ușă de intrare: | Un prag cu înălțimea: 13 cm<br><b>Standard: pragul trebuie să fie de maxim 2 cm</b> |
