# Formular de evaluare a condițiilor de accesibilitate a clădirilor publice

| Categorii | Indicatori | Date colectate |
|---|---|---|
| Localitate, raion: | Hanasenii noi (Leova) | |
| Instituția: | BESV-22/27 (CAMINUL CULTURAL) | |

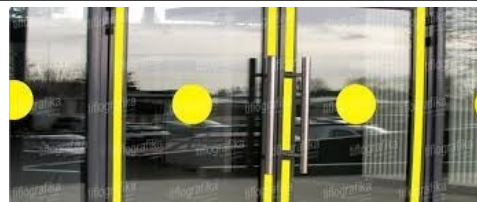
Fig. V.24. – Exemplu de conformare a suprafețelor vitrate în cadrul foi de ușă și realizarea contrastului vizual, atunci când ușa și suprafețele adiacente sunt vitrate

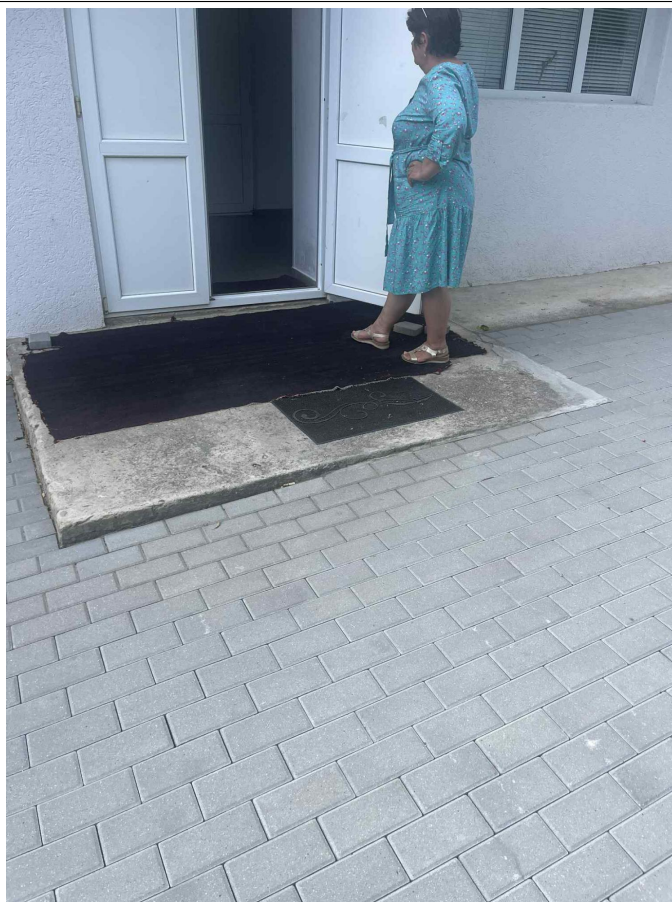
## Galerie - Intrare în clădire

| Categorii | Indicatori | Date colectate |
|---|---|---|
| | Prag ușă de intrare: | Un prag cu înălțimea: 4 cm<br>Standard: pragul trebuie să fie de maxim 2 cm |

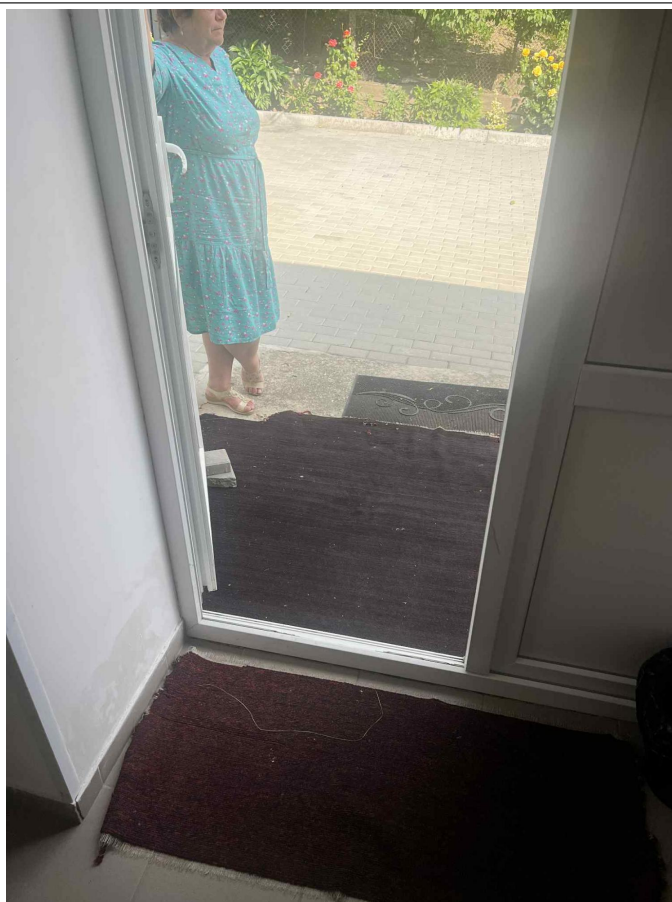
## Galerie - Uși

| Categorii | Indicatori | Date colectate |
|---|---|---|
| | Dimensiuni ușă de intrare: | - Ușa mică din cea dublă se deschide |
| | Ușile de la intrare și din interiorul clădirii sunt dotate/marcate corespunzător cu semne contrastante: | Nu<br>Standard: este o diferență de culoare contrastantă (culori închise / culori deschise) între perete și podea |
