# Formular de evaluare a condițiilor de accesibilitate a clădirilor publice

| Categorii | Indicatori | Date colectate |
|---|---|---|
| Localitate, raion: | Stircea (Glodeni) | |
| Instituția: | BESV-19/6(Camin cultural) | |

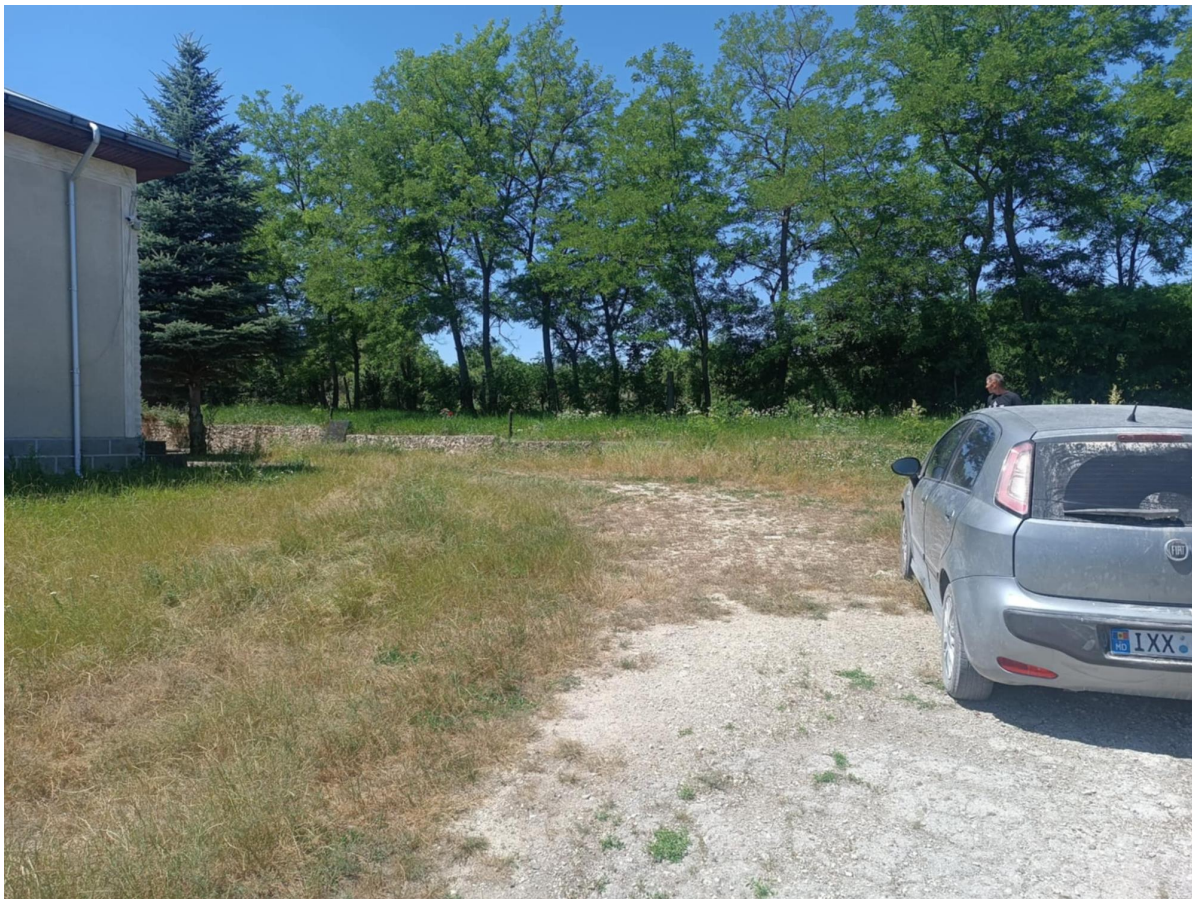
## Galerie - Căi de acces către clădire

| Tip înveliș: | Pavaj |
| Drumurile/Căile de acces sunt: | Calitative |
| Trotuare: | Nu |
| Borduri: | Da, 1 borduri , înălțimea:10 cm |
| Nivel: | Înclinat în urcuș |

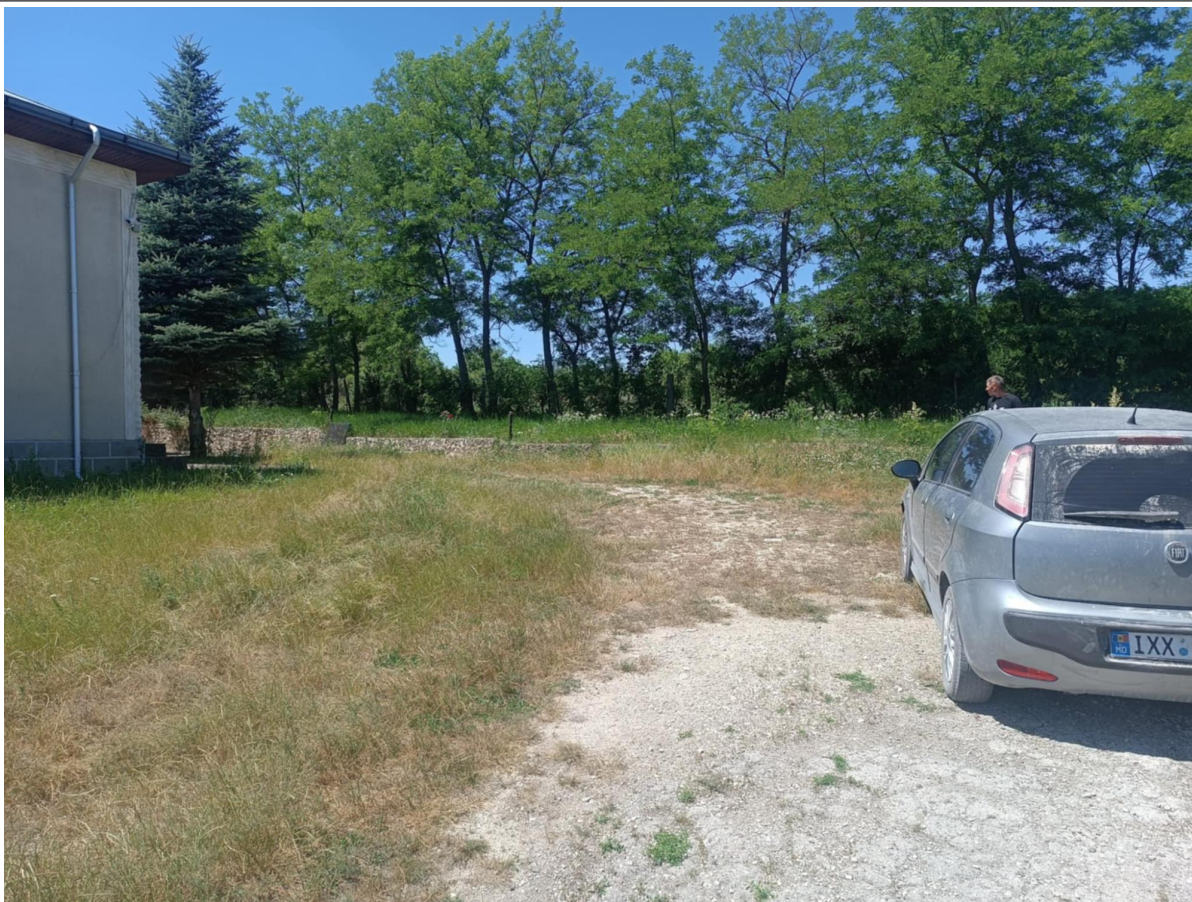
## Galerie - Loc de parcare

| Parcare obișnuită: | Nu , dar există loc unde poate fi amenajată parcare |
| Locuri de parcare amenajate pentru persoanele cu dizabilități: | Nu |
