# Formular de evaluare a condițiilor de accesibilitate a clădirilor publice

| Categorii | Indicatori | Date colectate |
|---|---|---|
| Localitate, raion: | Bogdanesti (Briceni) | |
| Instituția: | BESV 6/11 (Casa de Cultura) | |

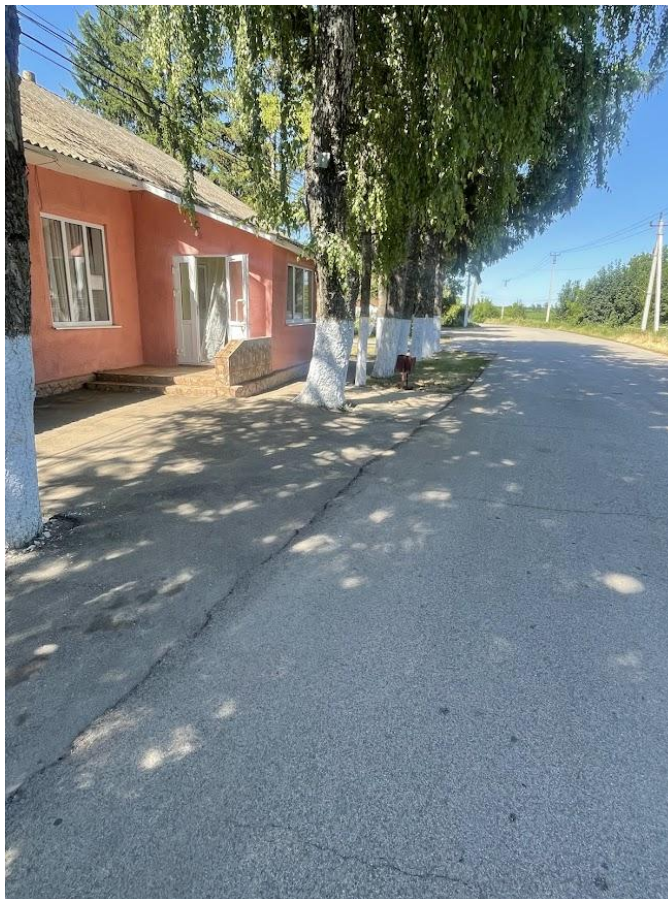
## **Galerie - Căi de acces către clădire**

| Tip înveliș: | Asfalt |
| Drumurile/Căile de acces sunt: | Calitative |
| Trotuare: | Nu |

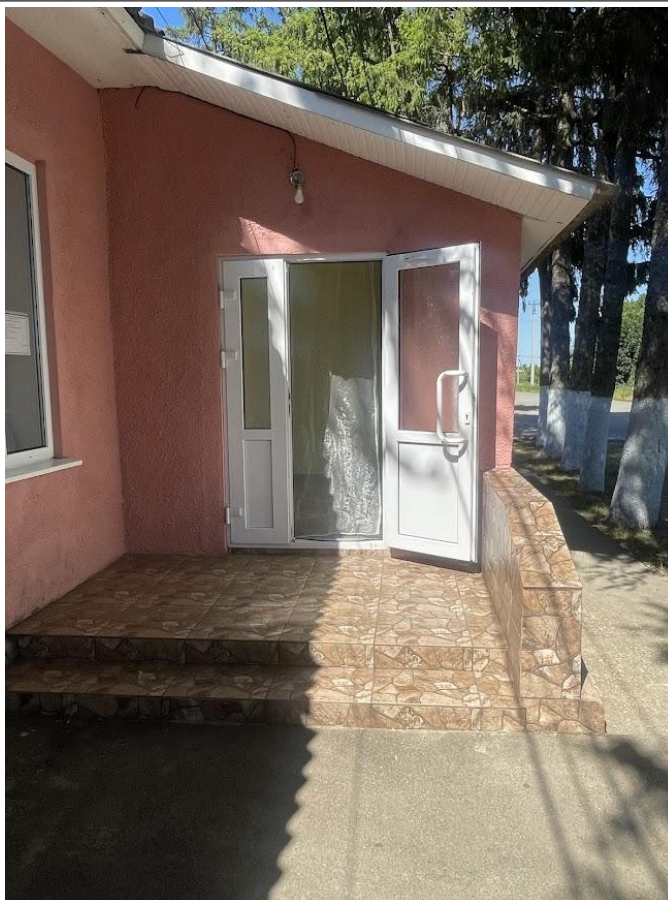
## **Galerie - Intrare în clădire**

| Intrarea în clădire este la nivelul solului: | Nu |
| La intrare sunt trepte: | Da, 2 trepte , Înălțime totală a treptelor/scărilor (cm)24 cm |
| Înălțimea pragului ușii (de la nivelul solului până la nivelul superior al pragului): | 4 cm<br>Standard: Se aplica regula de 1:10 |
| Dacă există trepte, sunt semnalate treptele cu elemente contrastante și/sau tactile: | Nu<br>Standard: prima și ultima treaptă trebuie semnalate în culori contrastante |
| Există rampă de acces: | Nu |

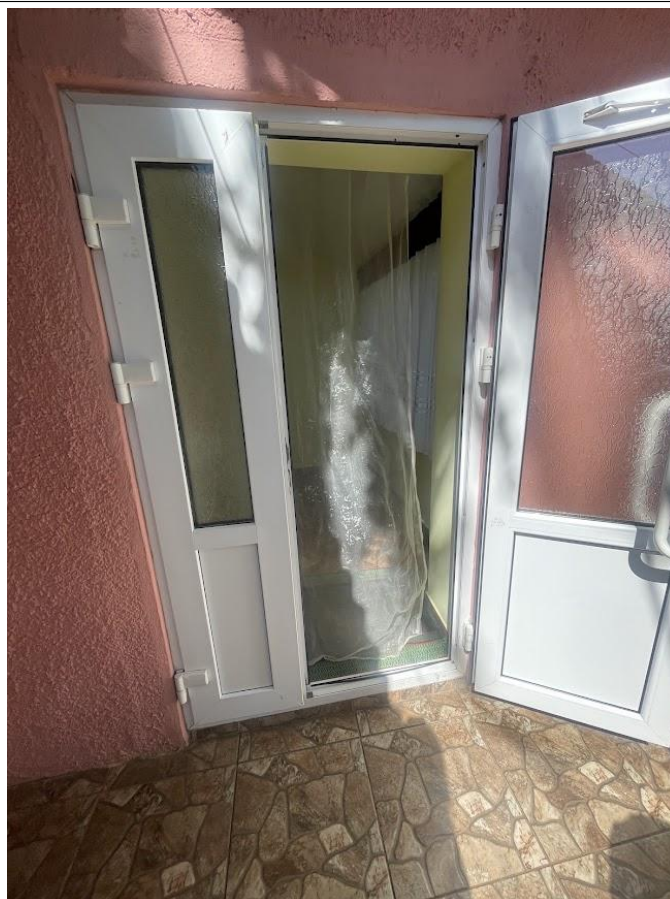
## **Galerie - Uși**

| Categorii | Indicatori | Date colectate |
|---|---|---|
| | Dimensiuni ușă de intrare: | Dublă: 35 cm + 75 cm<br>Standard: lumina ușii duble trebuie să fie de minim 90 cm<br>Ușa mică din cea dublă este blocată |
| | Prag ușă de intrare: | Un prag cu înălțimea: 4 cm<br>Standard: pragul trebuie să fie de maxim 2 cm |
| | Ușile de la intrare și din interiorul clădirii sunt dotate/marcate corespunzător cu semne contrastante: | Nu<br>Standard: este o diferență de culoare contrastantă (culori închise / culori deschise) între perete și podea |
