# Formular de evaluare a condițiilor de accesibilitate a clădirilor publice

| Categorii | Indicatori | Date colectate |
|---|---|---|
| Localitate, raion: | Corjeuti (Briceni) | |
| Instituția: | BESV 6/18 (Primaria) | |

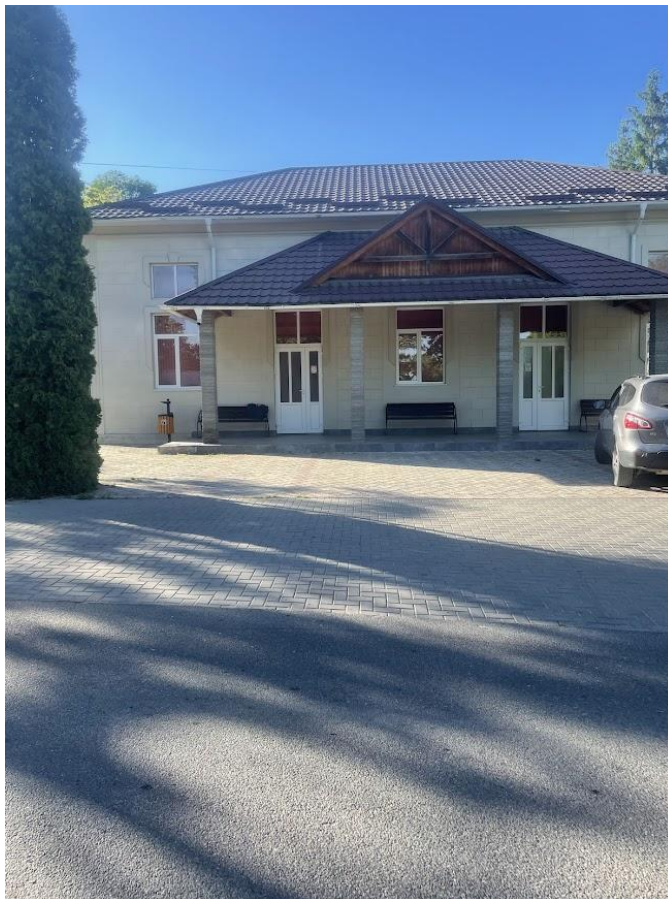
## **Galerie - Căi de acces către clădire**

| Tip înveliș: | Pavaj |
| Drumurile/Căile de acces sunt: | Calitative |
| Trotuare: | Nu |
| Borduri: | Nu |
| Scări/Trepte: | Nu |
| Nivel: | Orizontal |

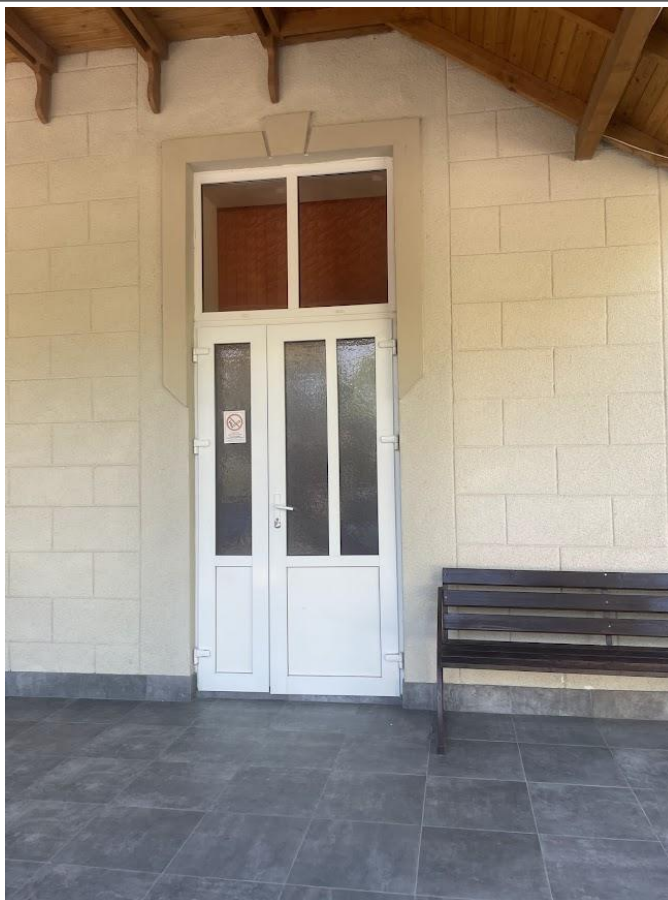
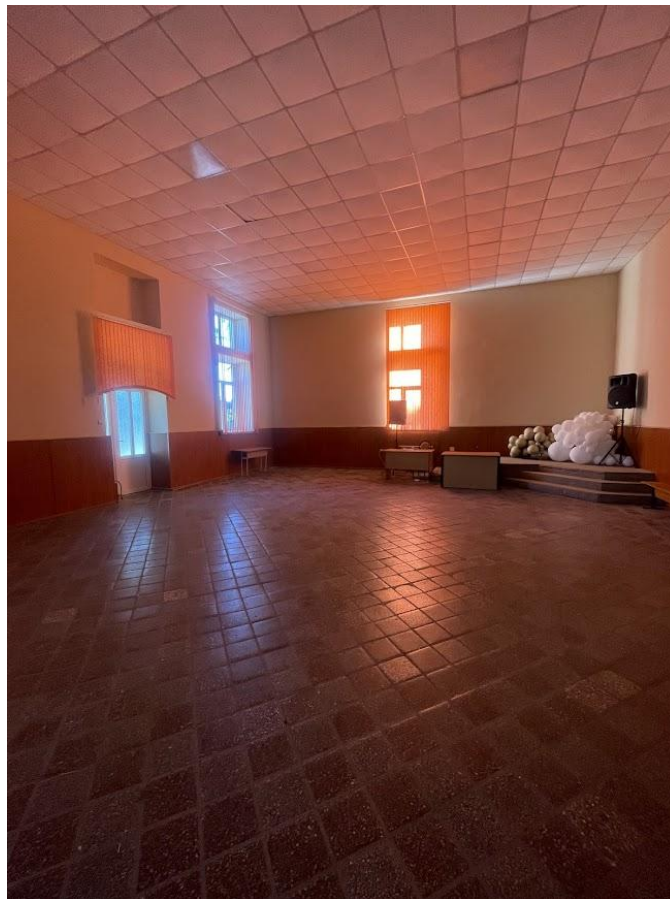
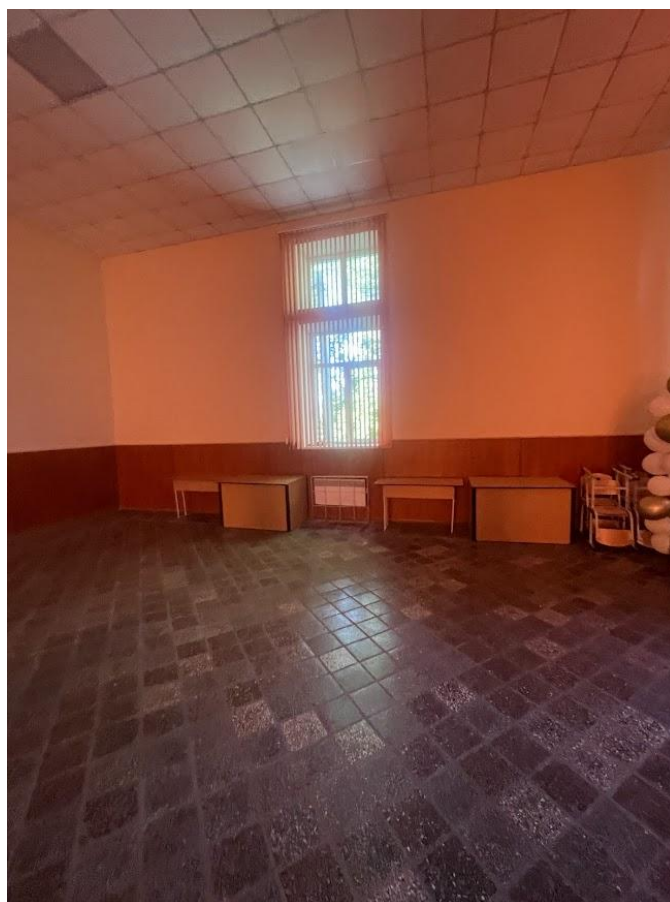
## **Galerie - Intrare în clădire**

| Intrarea în clădire este la nivelul solului: | Nu |
| La intrare sunt trepte: | Da, 1 trepte , Înălțime totală a treptelor/scărilor (cm)20 cm |
| Înălțimea pragului ușii (de la nivelul solului până la nivelul superior al pragului): | 17 cm<br>Standard: Se aplica regula de 1:10 |
| Dacă există trepte, sunt semnalate treptele cu elemente contrastante și/sau tactile: | Nu<br>Standard: prima și ultima treaptă trebuie semnalate în culori contrastante |
| Există rampă de acces: | Nu |

| Categorii | Indicatori | Date colectate |
|---|---|---|
| | Dimensiuni ușă de intrare: | Dublă: 50 cm + 80 cm<br>Standard: lumina ușii duble trebuie să fie de minim 90 cm<br>Ușa mică din cea dublă este blocată |
| | Prag ușă de intrare: | Un prag cu înălțimea: 4 cm<br>Standard: pragul trebuie să fie de maxim 2 cm |
| | Ușile de la intrare și din interiorul clădirii sunt dotate/marcate corespunzător cu semne contrastante: | Nu<br>Standard: este o diferență de culoare contrastantă (culori închise / culori deschise) între perete și podea |
