# Formular de evaluare a condițiilor de accesibilitate a clădirilor publice

Data: 03-07-2025

Echipa de evaluare: AO VIVERE, Monitor de accesibilitate

| Categorii | Indicatori | Date colectate |
|---|---|---|
| Instituția: | BESV 6/36 (Casa de Cultura) | |

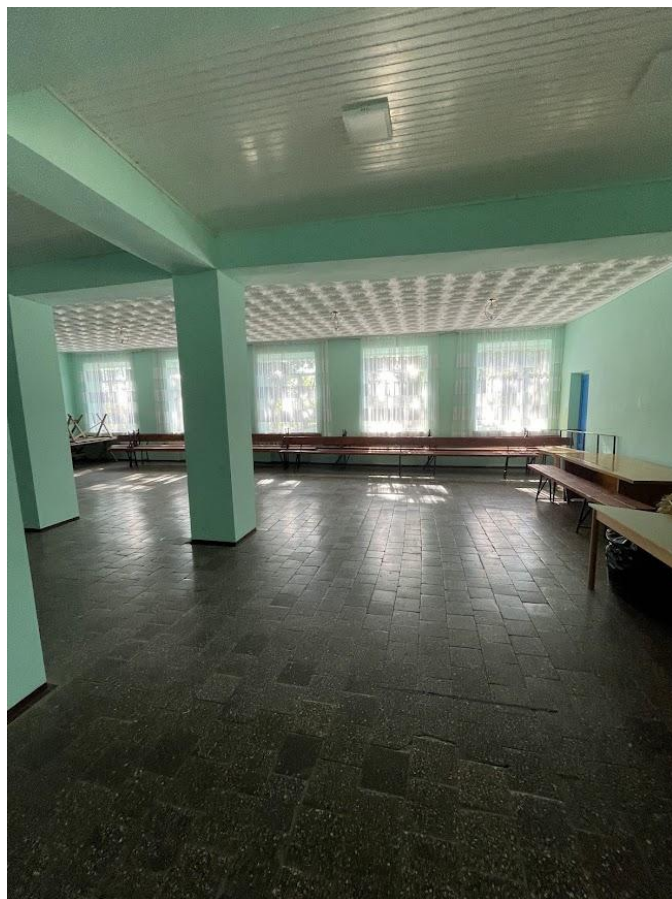
**Galerie - Sala de prestare a serviciului**

În sală este spațiu de manevră pentru un scaun rulant cu diagonala minimă de 140 cm: Da

Spațiul interior este suficient iluminat: Nu

Culori contrastante pentru sală: Nu  
Standard: este o diferență de culoare contrastantă (culori închise / culori deschise) între perete și podea
