# Formular de evaluare a condițiilor de accesibilitate a clădirilor publice

Echipa de evaluare: AO VIVERE, Monitor de accesibilitate

| Categorii | Indicatori | Date colectate |
|---|---|---|
| Instituția: | BESV 6/6 (Primaria) | |

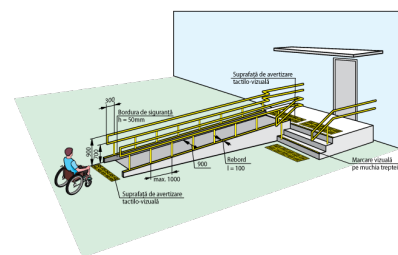
Fig. V.31.a Rampă de acces perpendiculară pe intrarea în clădire

| La intrare sunt trepte: | Da, 5 trepte , Înălțime totală a treptelor/scărilor (cm)66 cm |
| Dacă există trepte, sunt semnalate treptele cu elemente contrastante și/sau tactile: | Nu<br>Standard: prima și ultima treaptă trebuie semnalate în culori contrastante |

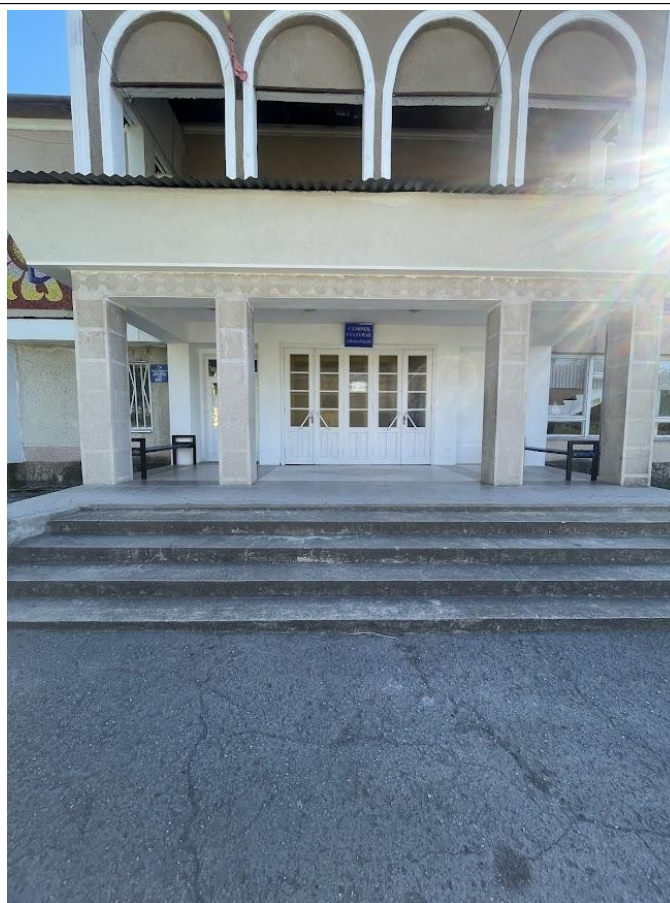
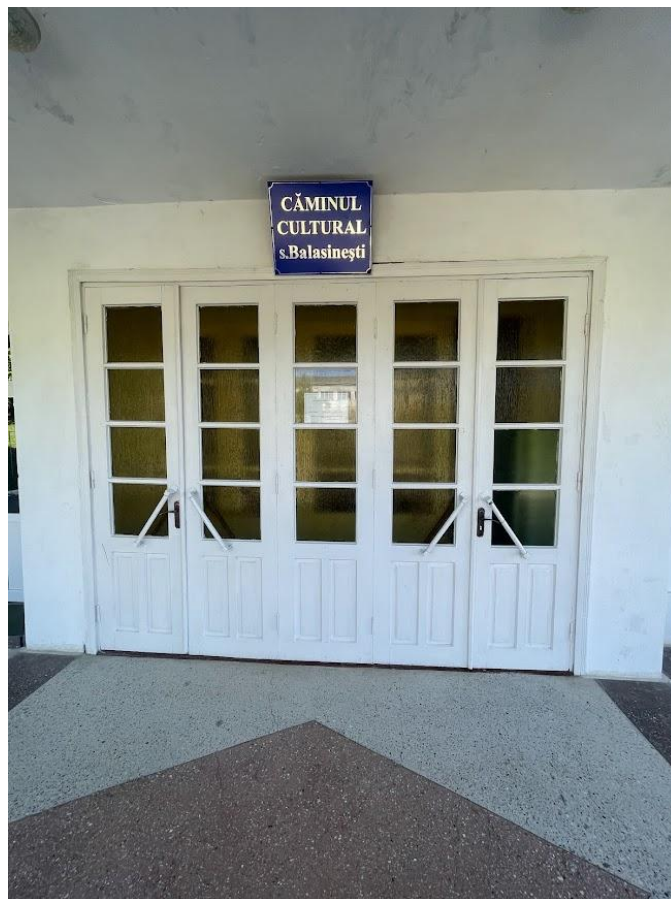
**Galerie - Intrare în clădire**

| Categorii | Indicatori | Date colectate |
|---|---|---|
| | Prag ușă de intrare: | Un prag cu înălțimea: 4 cm<br>Standard: pragul trebuie să fie de maxim 2 cm |

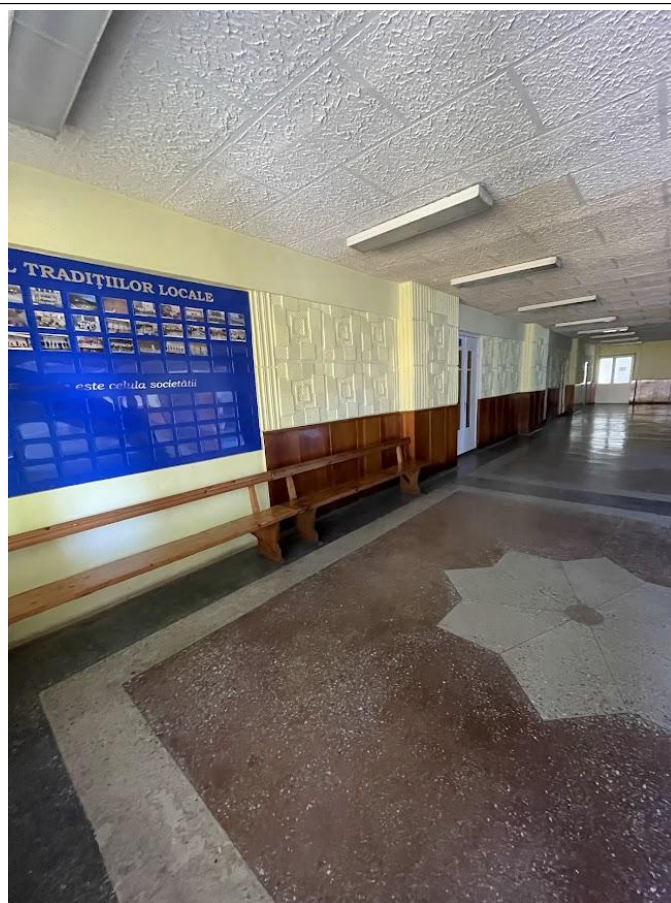
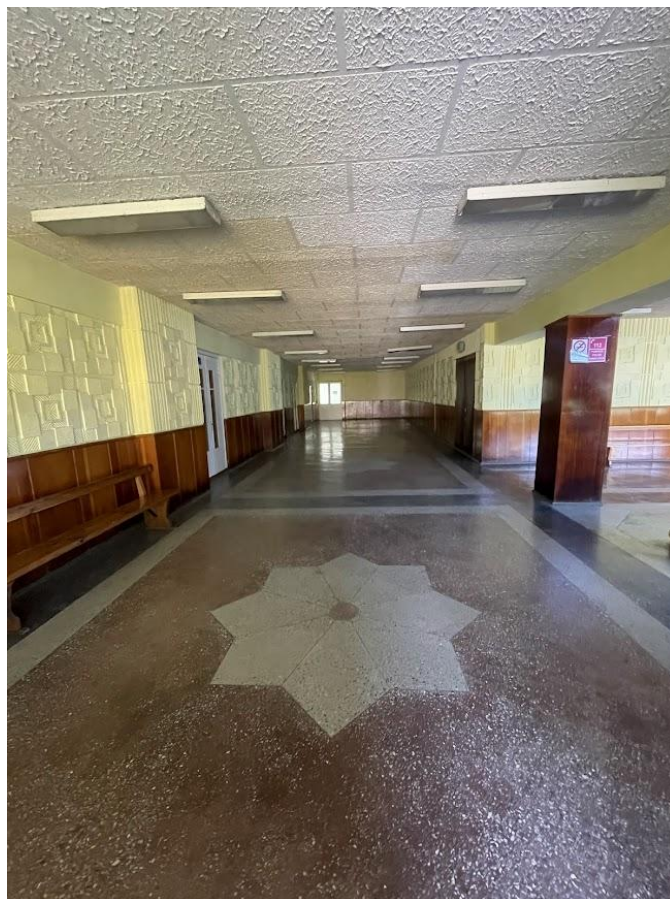
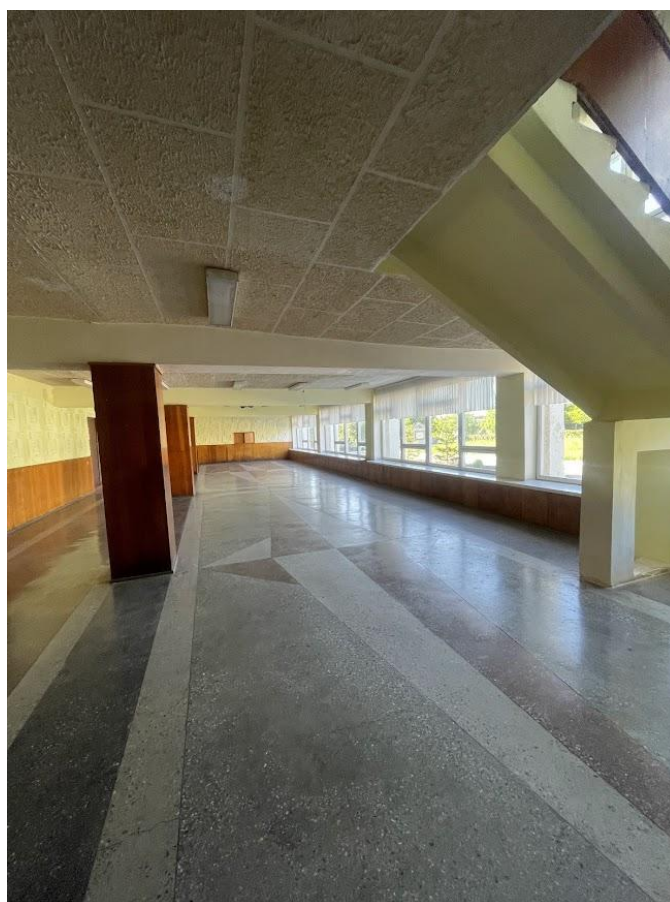
**Galerie - Sala de prestare a serviciului**

Bariere/obstacole: Da . De tipul: coloane

Spațiul interior este suficient iluminat: Nu

Culori contrastante pentru sală: Nu  
Standard: este o diferență de culoare contrastantă (culori închise / culori deschise) între perete și podea
