# Formular de evaluare a condițiilor de accesibilitate a clădirilor publice

| Categorii | Indicatori | Date colectate |
|---|---|---|
| Localitate, raion: | Tetcani (Briceni) | |
| Instituția: | BESV 6/38(Casa de Cultura) | |

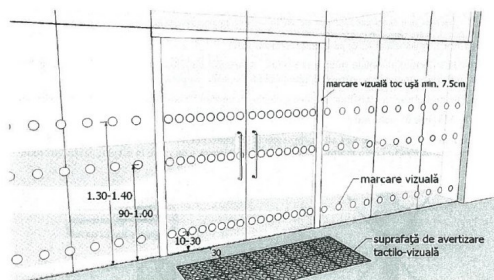
Fig. V.24. – Exemplu de conformare a suprafețelor vitrate în cadrul foii de ușă și realizarea contrastului vizual, atunci când ușa și suprafețele adiacente sunt vitrate

| Categorii | Indicatori | Date colectate |
|---|---|---|
| | Ușile de la intrare și din interiorul clădirii sunt dotate/marcate corespunzător cu semne contrastante: | Nu<br><b>Standard: este o diferență de culoare contrastantă (culori închise / culori deschise) între perete și podea</b> |

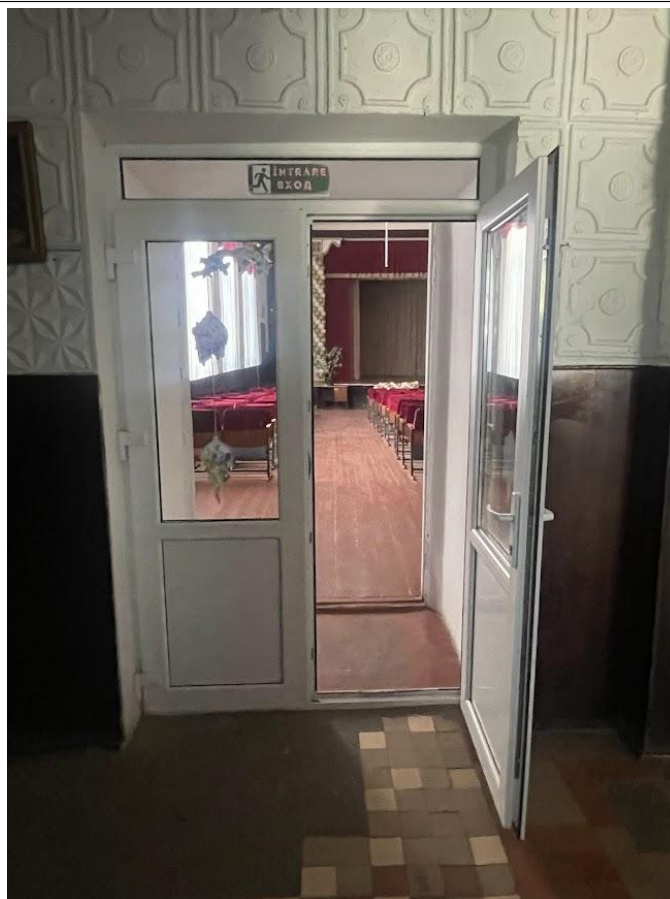
## Galerie - Uși

| Categorii | Indicatori | Date colectate |
|---|---|---|
| | Prag ușă de intrare: | Un prag cu înălțimea: 9 cm<br><b>Standard: pragul trebuie să fie de maxim 2 cm</b> |
| | Praguri de la ușile de interior: | Prag 1 cu înălțimea: 5 cm<br><b>Standard: pragul trebuie să fie de maxim 2 cm</b> |

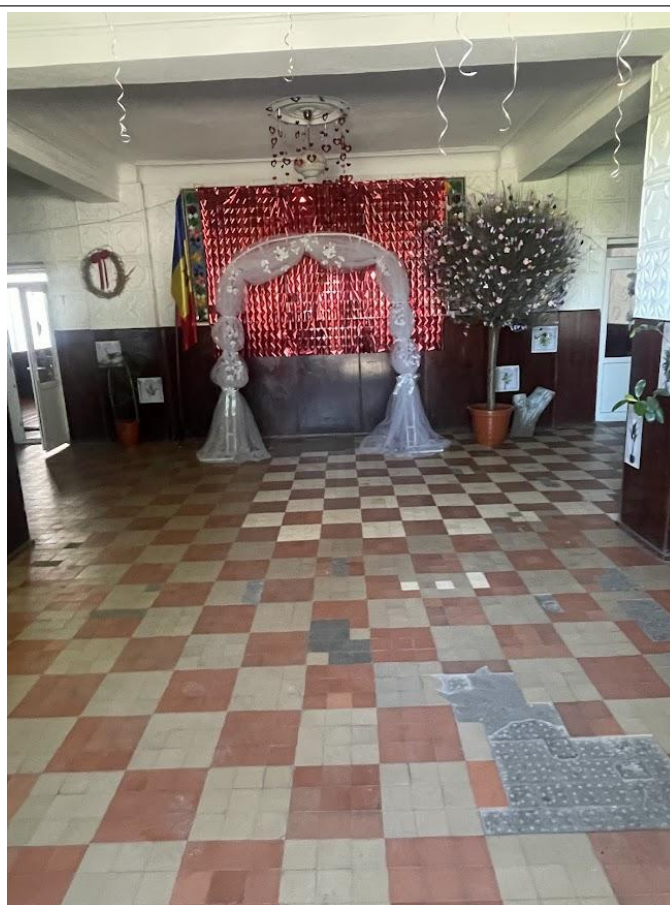
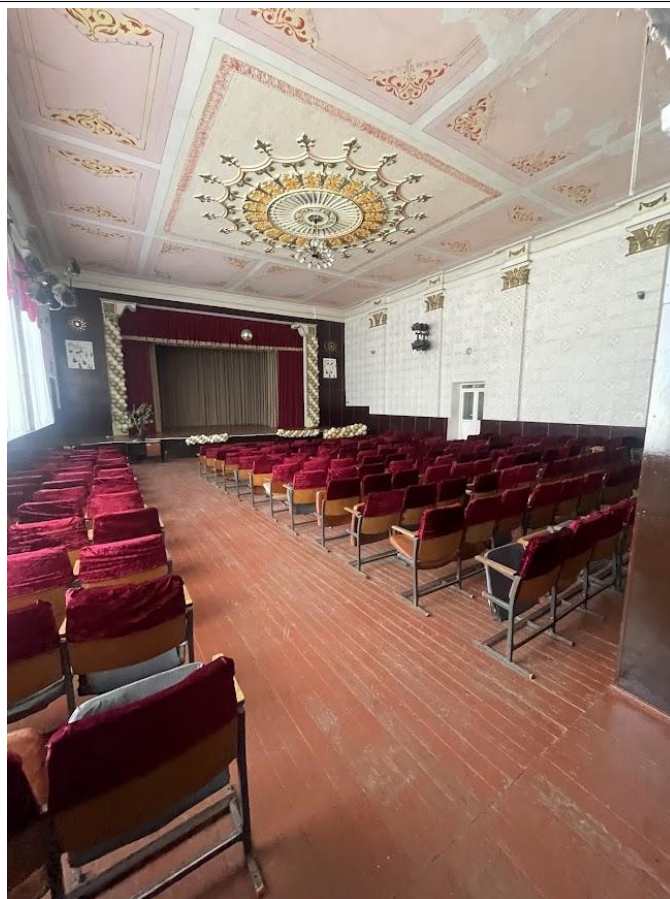
## Galerie - Coridoare

| Pardoseala/podeaua în coridor este suprafață accesibilă: | Nu |
| Suprafață alunecoasă: | Da |
| Bariere/obstacole: | Da , sunt Vazon, mesele, cuier. |
| Culori contrastante (este o diferență de culoare contrastantă (culori închise / culori deschise) între perete și podea): | Nu |
