# Formular de evaluare a condițiilor de accesibilitate a clădirilor publice

Data: 26-06-2025

| Categorii | Indicatori | Date colectate |
|---|---|---|
| Instituția: | BESV 16/36 (Casa de Cultura) | |

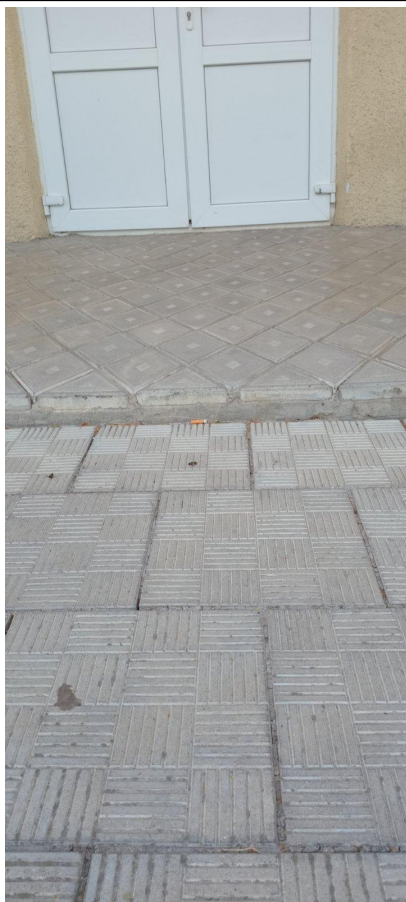
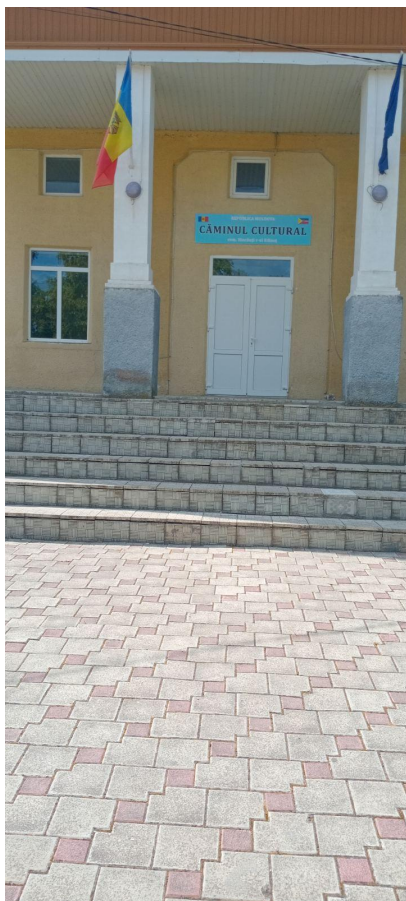
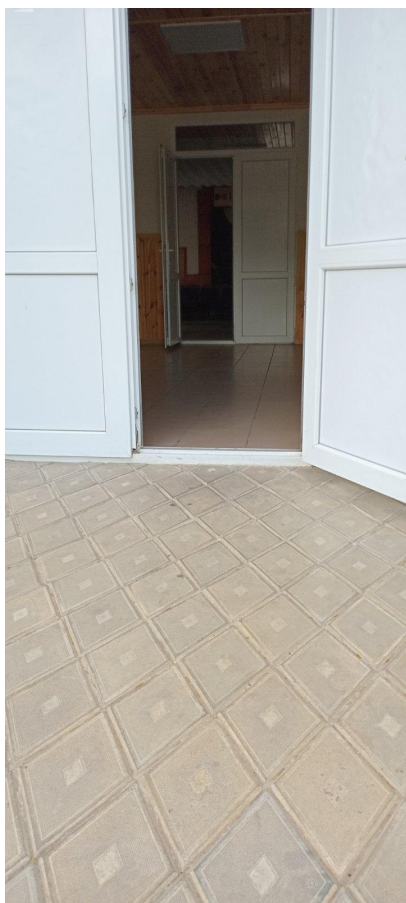
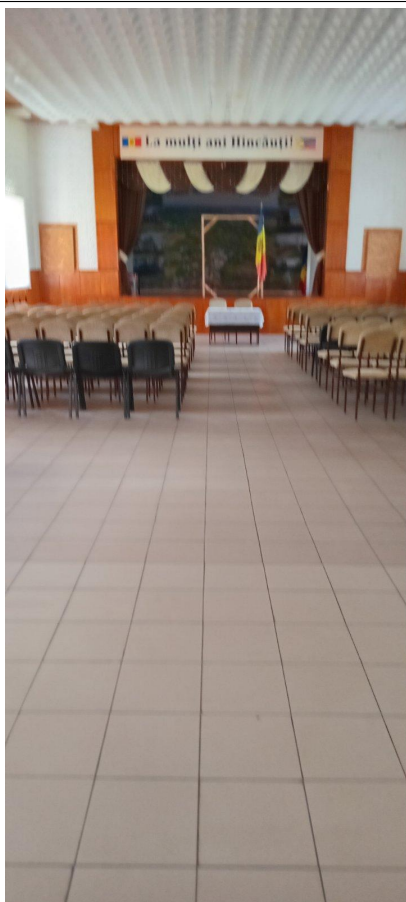
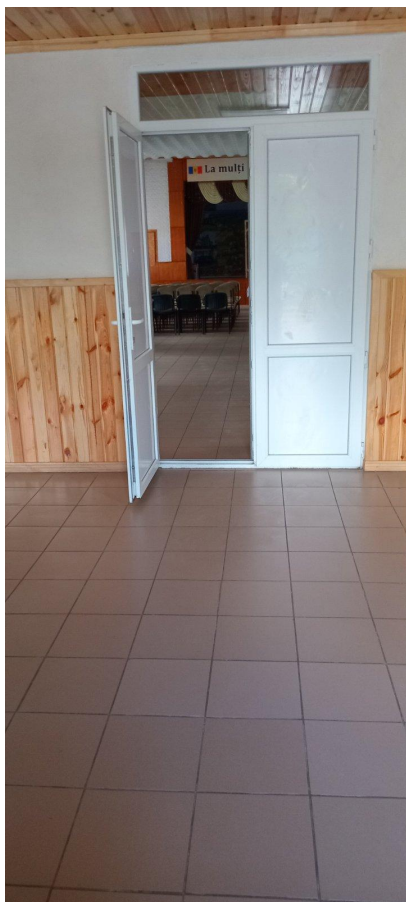
#### **Galerie - Intrare în clădire**

| Intrarea în clădire este la nivelul solului: | Nu |
| La intrare sunt trepte: | Da, 6 trepte , Înălțime totală a treptelor/scărilor (cm)138 cm |
| Dacă există trepte, sunt semnalate treptele cu elemente contrastante și/sau tactile: | Nu<br>Standard: prima și ultima treaptă trebuie semnalate în culori contrastante |
| Există rampă de acces: | Nu |

| Categorii | Indicatori | Date colectate |
|---|---|---|
| | Prag ușă de intrare: | Un prag cu înălțimea: 5 cm<br>Standard: pragul trebuie să fie de maxim 2 cm |
