# Formular de evaluare a condițiilor de accesibilitate a clădirilor publice

| Categorii | Indicatori | Date colectate |
|---|---|---|
| Localitate, raion: | Poiana (Edinet) | |
| Instituția: | BESV 16/37 (Casa de Cultura) | |

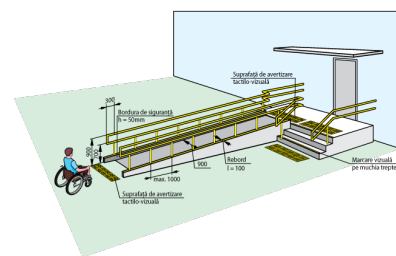
Fig. V.31.a Rampă de acces perpendiculară pe intrarea în clădire

| Intrarea în clădire este la nivelul solului: | Nu |
| La intrare sunt trepte: | Da, 2 trepte , Înălțime totală a treptelor/scărilor (cm)30 cm |

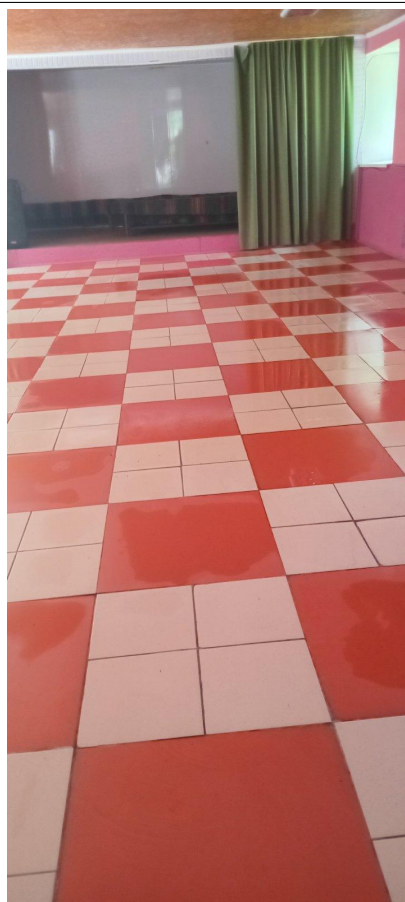
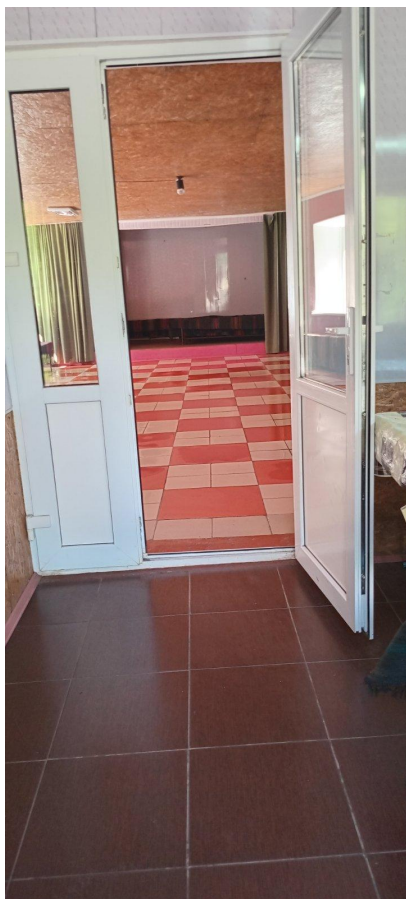
#### **Galerie - Sala de prestare a serviciului**

Spațiul interior este suficient iluminat:

Nu

Culori contrastante pentru sală:
