# Formular de evaluare a condițiilor de accesibilitate a clădirilor publice

Echipa de evaluare: Asociația Obștească Agenția pentru Dezvoltare Regională (AO ADR) "Habitat", Monitor de accesibilitate

| Categorii | Indicatori | Date colectate |
|---|---|---|
| Instituția: | BESV-26/41 casă cultură | |

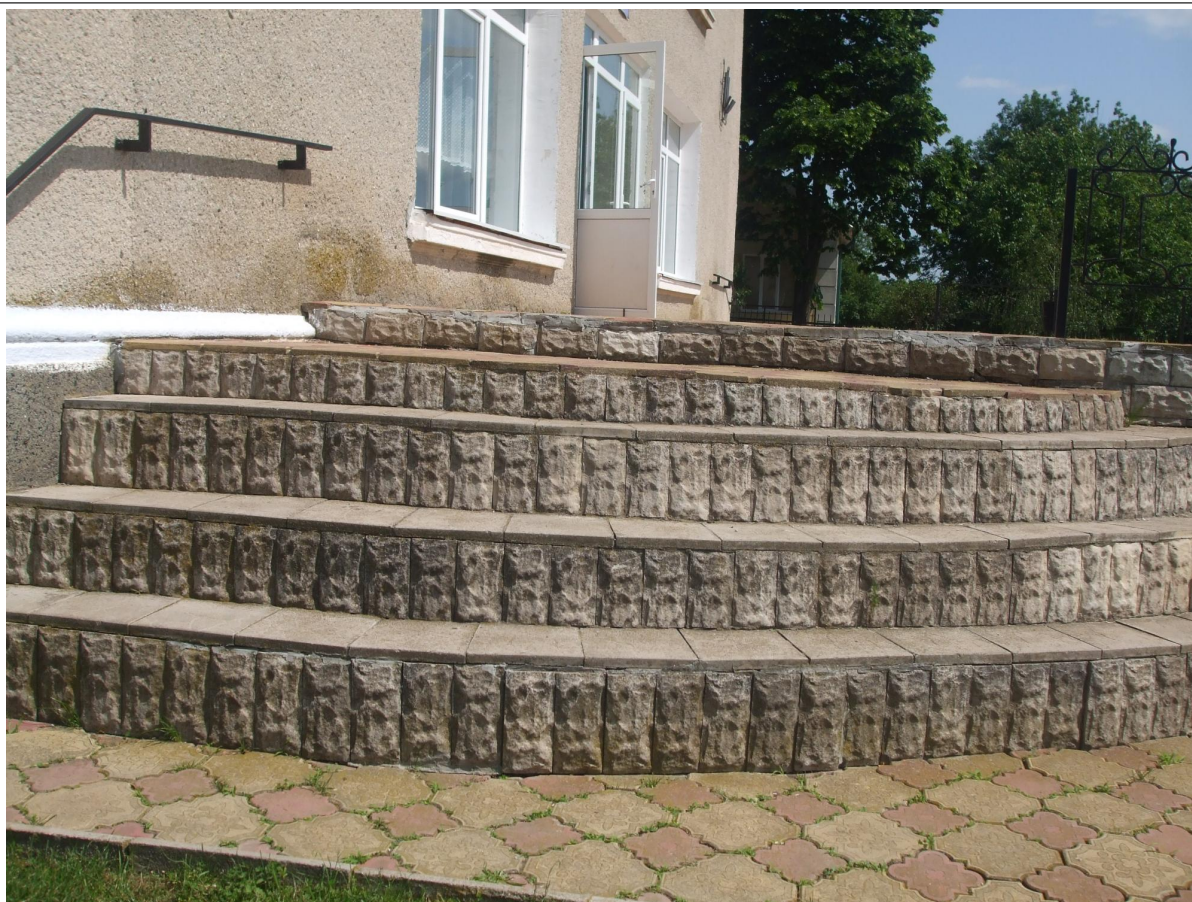
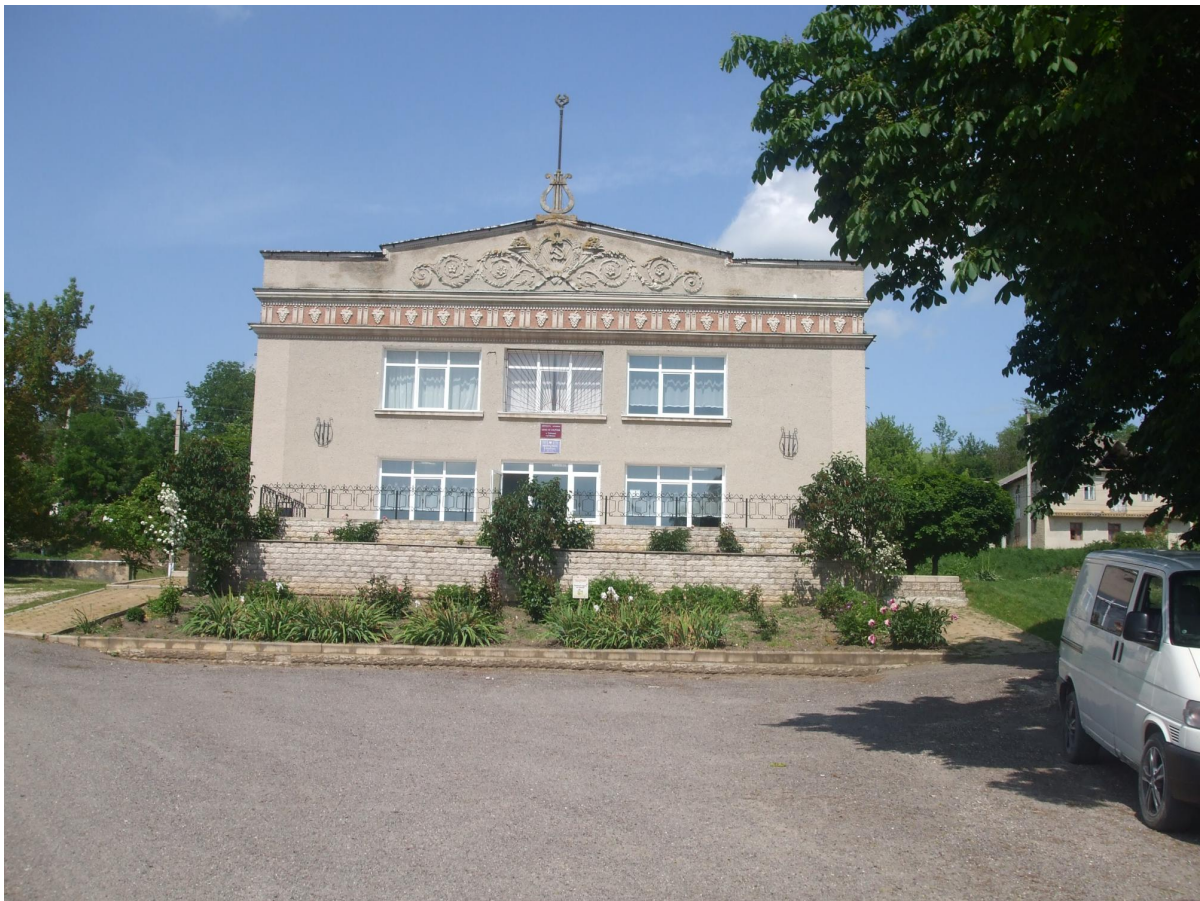
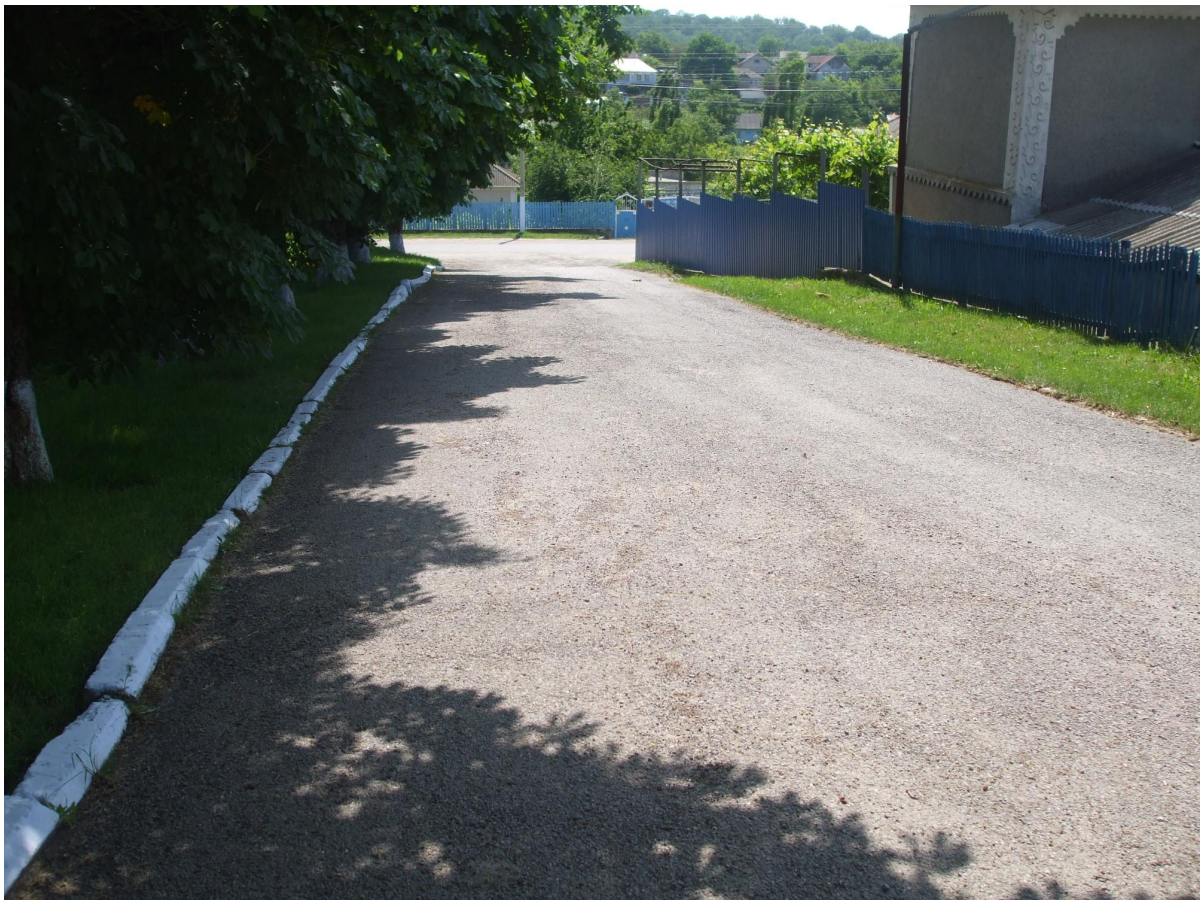
## Galerie - Căi de acces către clădire

| Intrare în clădire | Intrarea în clădire este la nivelul solului: | Nu |
| | La intrare sunt trepte: | Da, 5 trepte , Înălțime totală a treptelor/scărilor (cm)195 cm |

| Categorii | Indicatori | Date colectate |
|---|---|---|
| | Înălțimea pragului ușii (de la nivelul solului până la nivelul superior al pragului): | 6 cm<br><b>Standard: Se aplica regula de 1:10</b> |
| | Dacă există trepte, sunt semnalate treptele cu elemente contrastante și/sau tactile: | Nu<br><b>Standard: prima și ultima treaptă trebuie semnalate în culori contrastante</b> |
| | Există rampă de acces: | Nu |

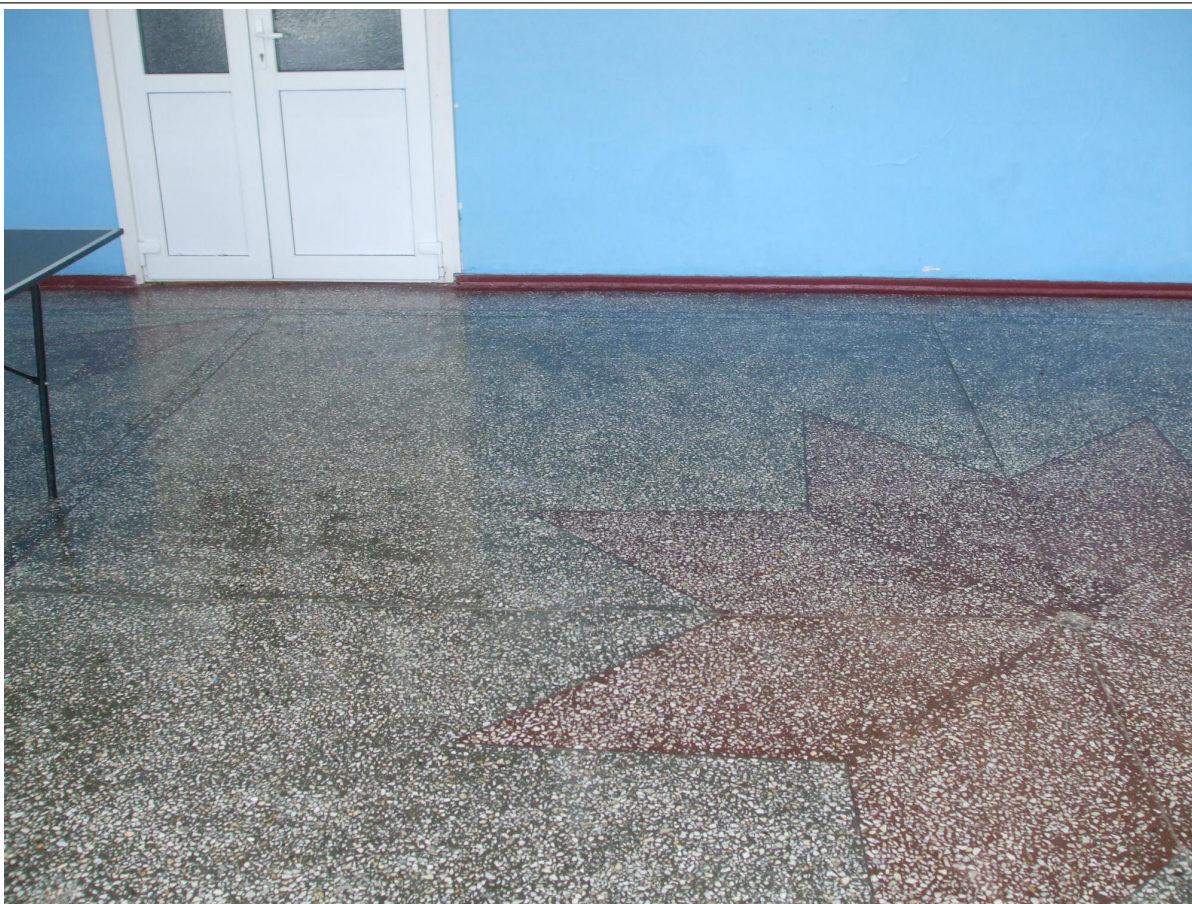
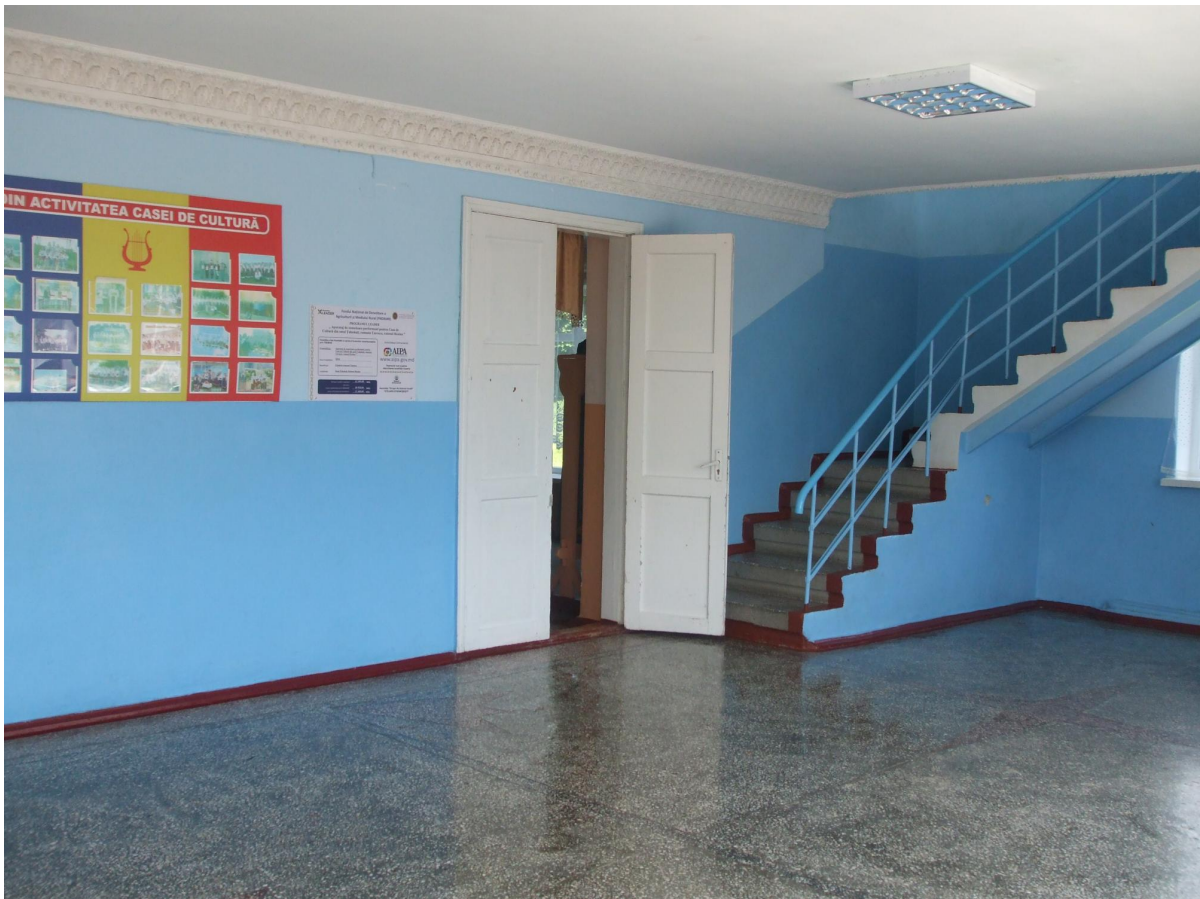
## **Galerie - Coridoare**

Da

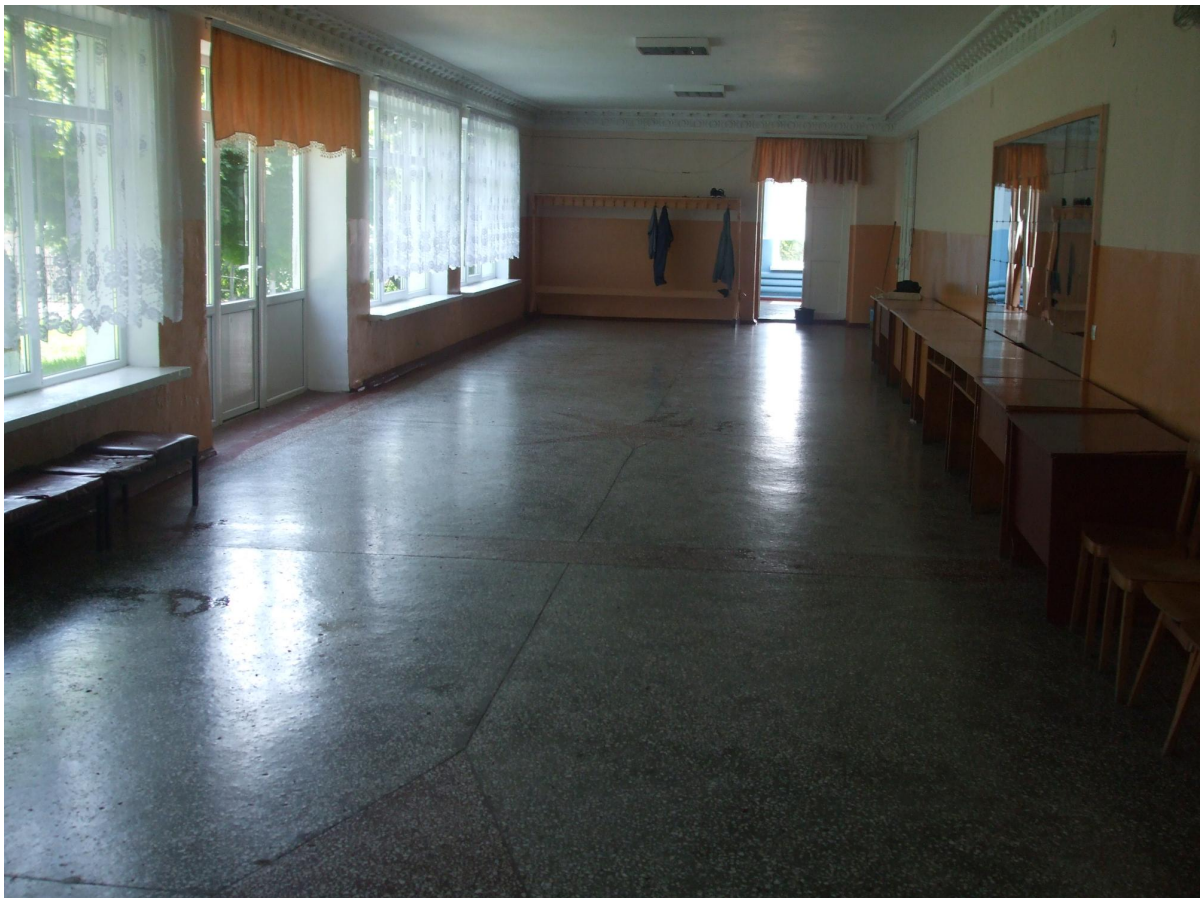
**Galerie - Sala de prestare a serviciului**

| Categorii | Indicatori | Date colectate |
|---|---|---|
| | În sală este spațiu de manevră pentru un scaun rulant cu diagonala minimă de 140 cm: | Da |
| | Spațiul interior este suficient iluminat: | Da |
| | Culori contrastante pentru sală: | Da<br>Standard: este o diferență de culoare contrastantă (culori închise / culori deschise) între perete și podea |
