# Formular de evaluare a condițiilor de accesibilitate a clădirilor publice

| Categorii | Indicatori | Date colectate |
|---|---|---|
| Adresa, strada, nr.: | Alecu Russo 57 | |
| Instituția: | BESV-1/154 (Liceu AVANTE) | |

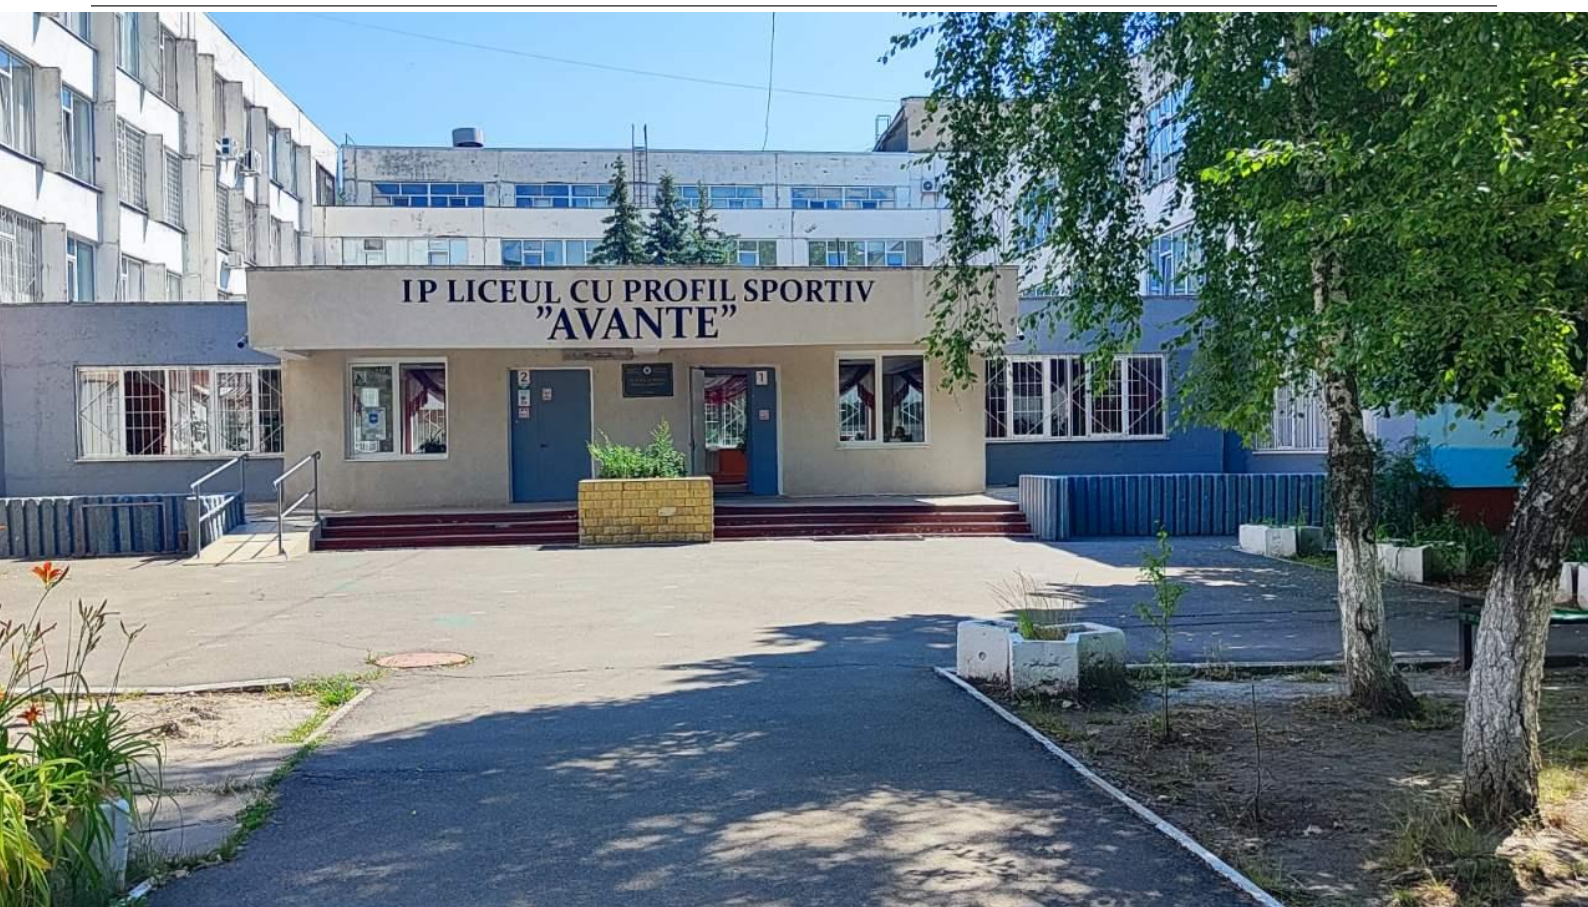
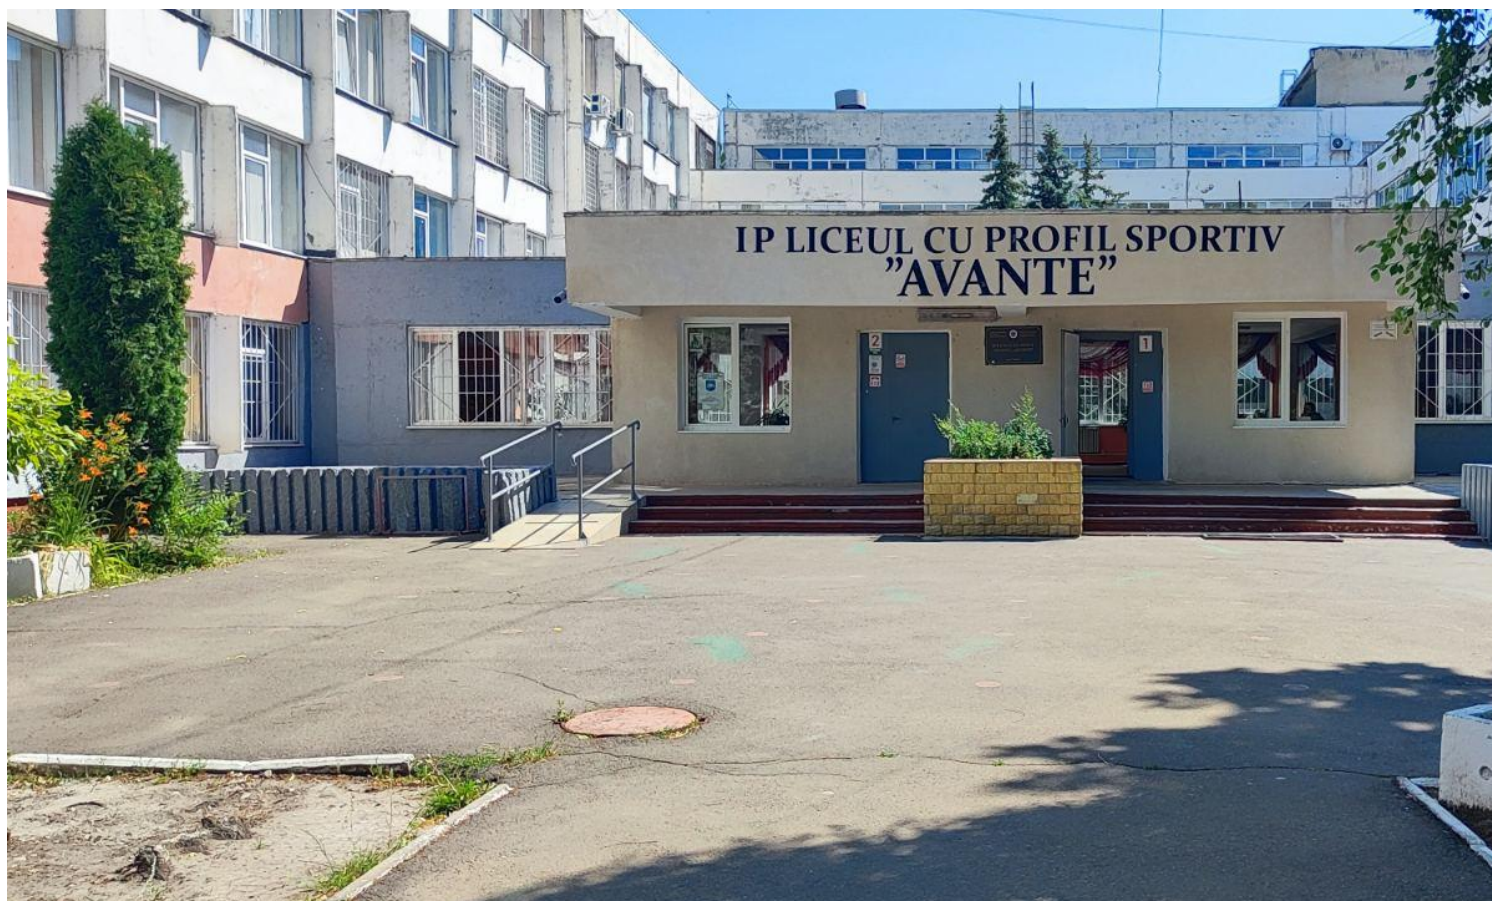
## Galerie - Căi de acces către clădire

| Drumurile/Căile de acces sunt: | Deteriorate |

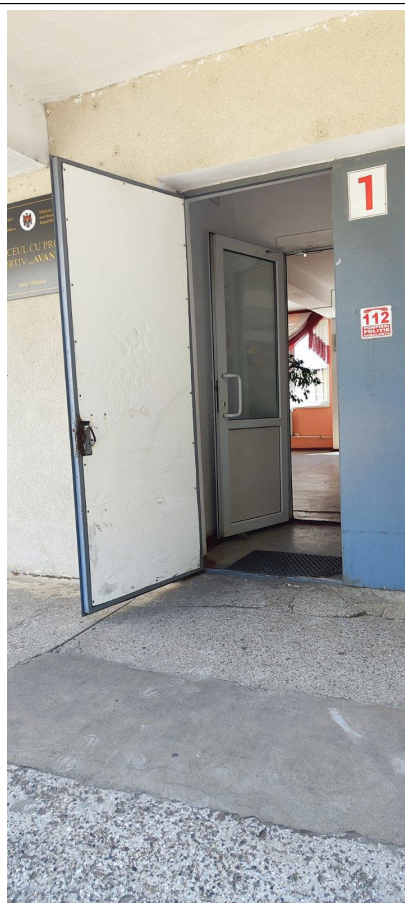
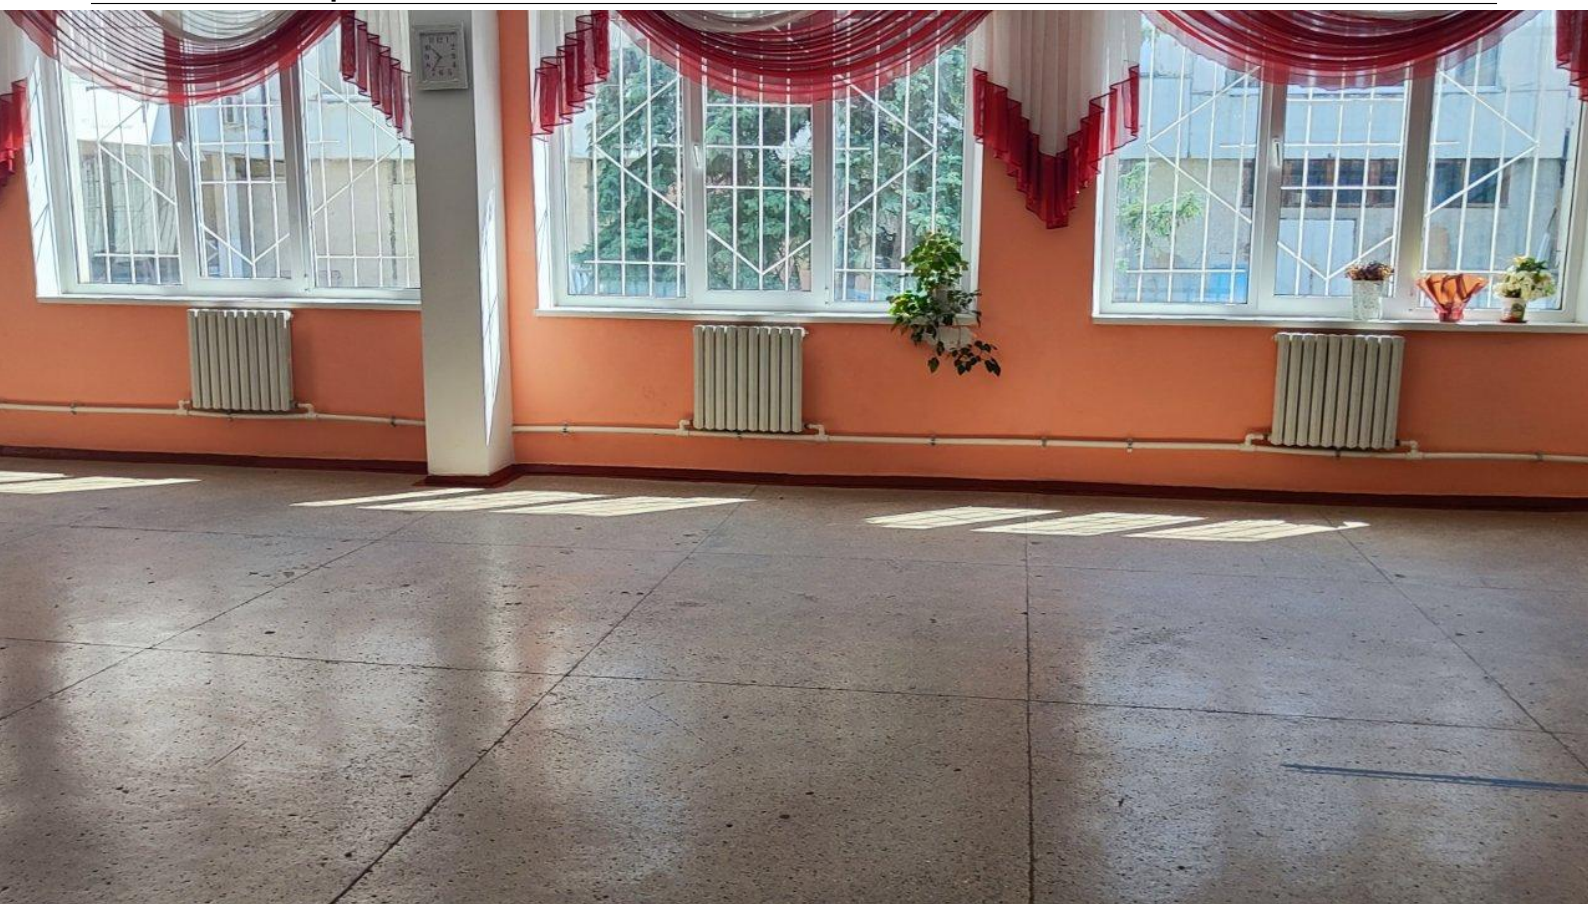
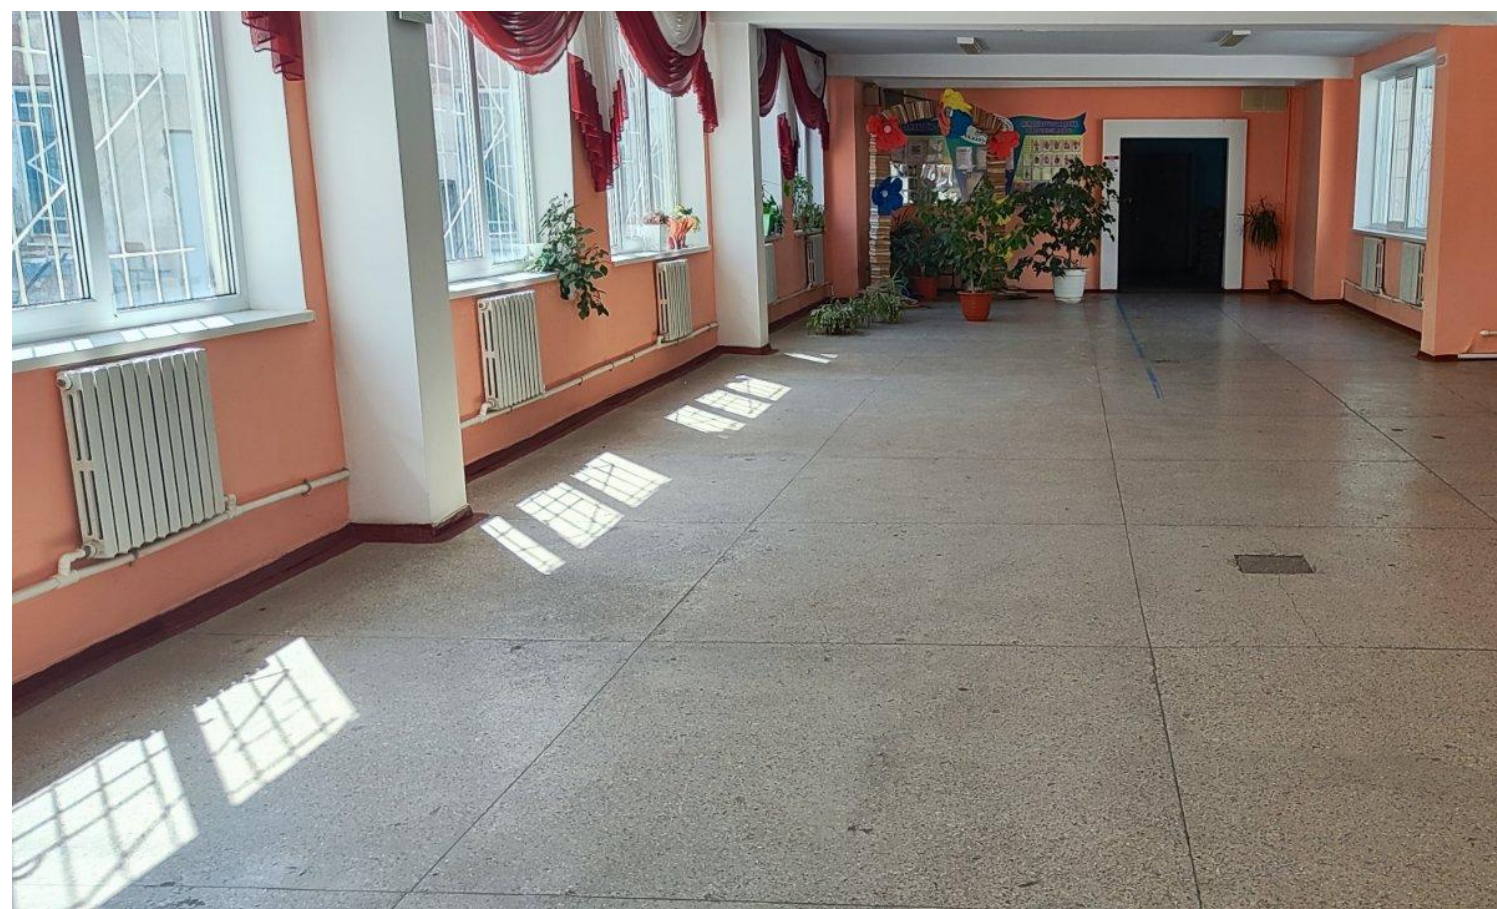
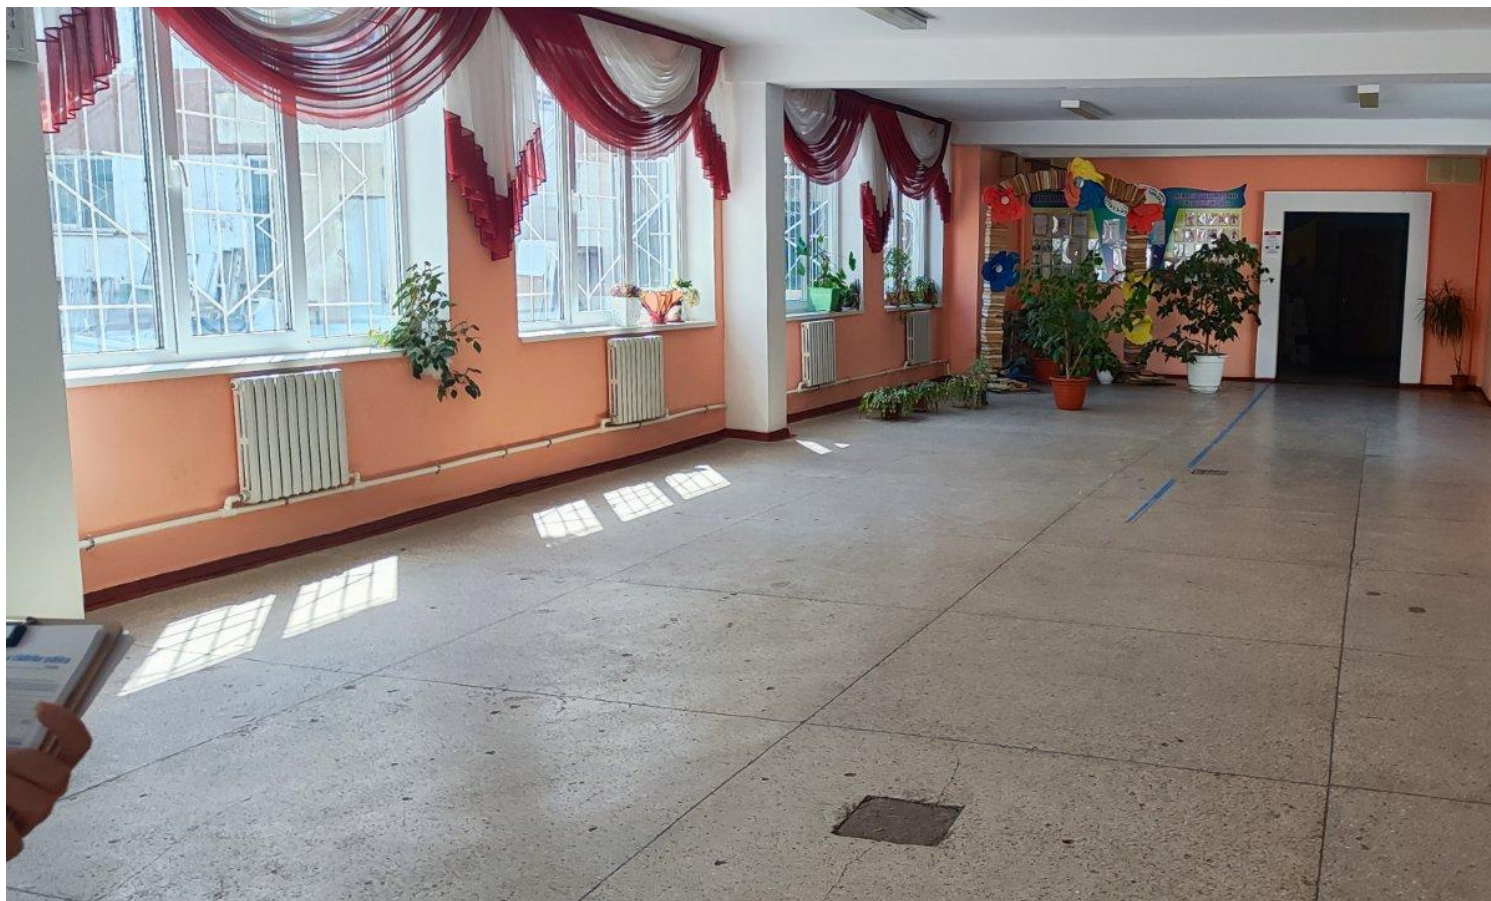
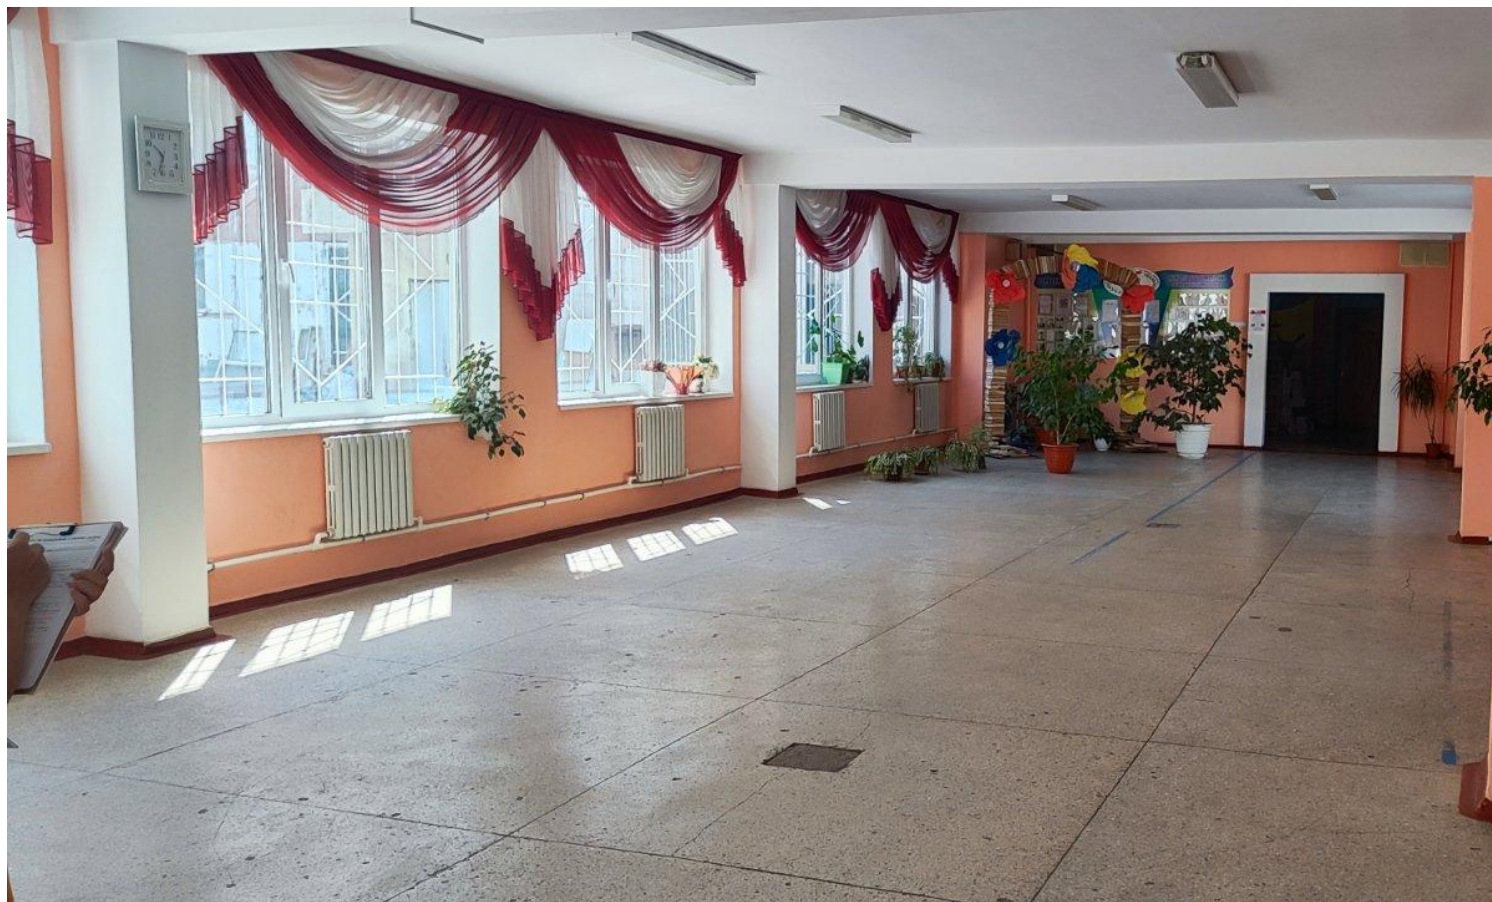
**Galerie - Intrare în clădire**

| La intrare sunt trepte: | Da, 4 trepte , Înălțime totală a treptelor/scărilor (cm)50 cm |
| Rampa este din: | gresie alunecoasă |
| Suprafața rampei este antiderapantă (nealunecoasă): | Nu |
| Bariere/obstacole | Da inserții metalice deteriorate pe suprafața rampei |

| Prag ușă de intrare: | Prag exterior și interior cu înălțimile: 3 + 2 cm<br>Standard: pragul trebuie să fie de maxim 2 cm |
