# Formular de evaluare a condițiilor de accesibilitate a clădirilor publice

Data: 09-06-2025

Echipa de evaluare: GI PRO ȘTEFĂNEȘTI, Monitor de accesibilitate

| Categorii | Indicatori | Date colectate |
|---|---|---|
| Instituția: | BESV-18/8 (primăria) | |

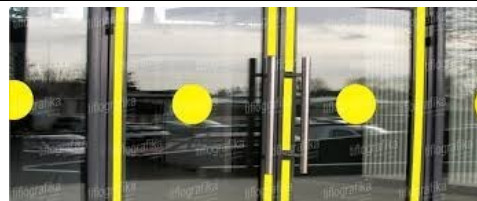
Fig. V.24. – Exemplu de conformare a suprafețelor vitrate în cadrul foii de ușă și realizarea contrastului vizual, atunci când ușa și suprafețele adiacente sunt vitrate

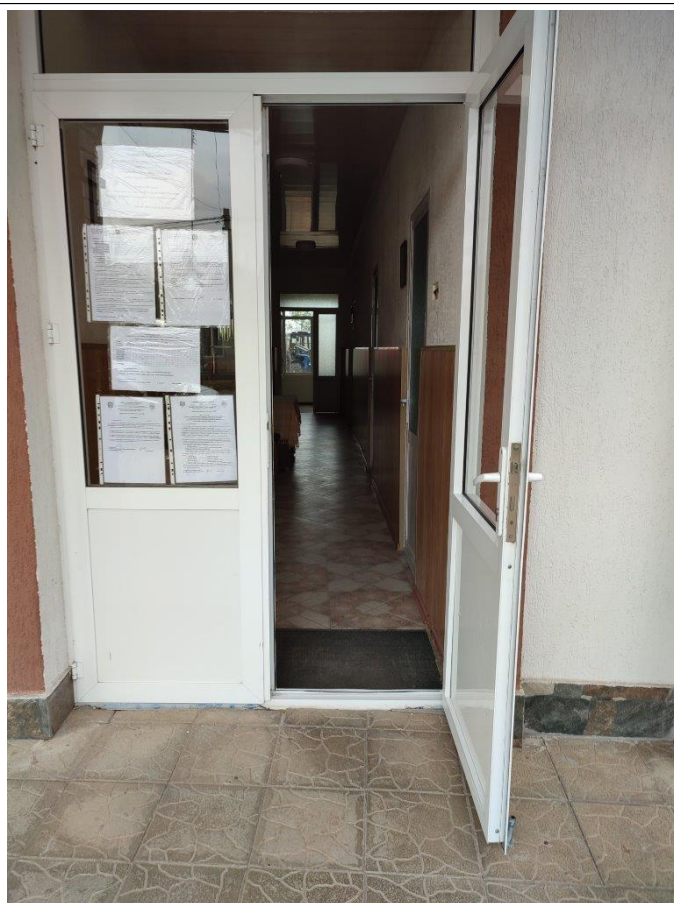
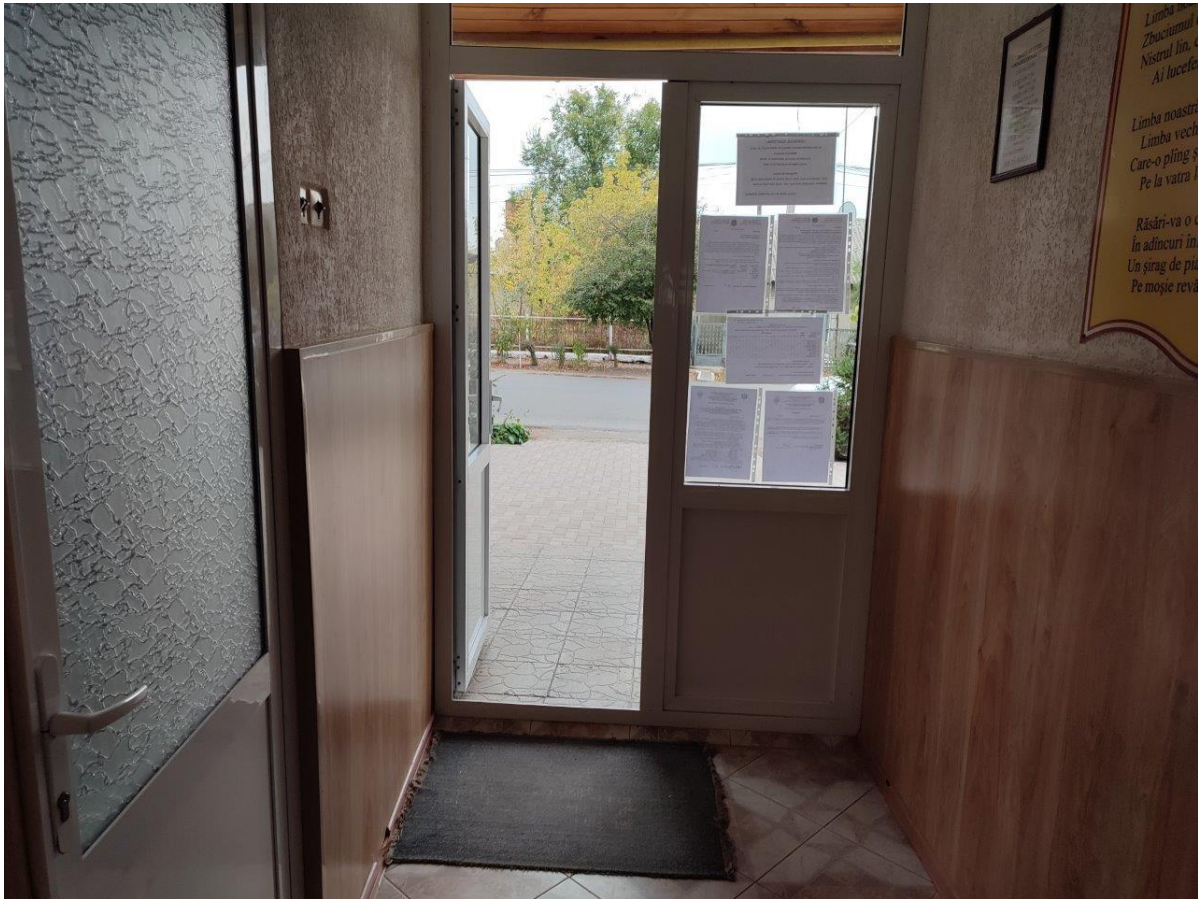
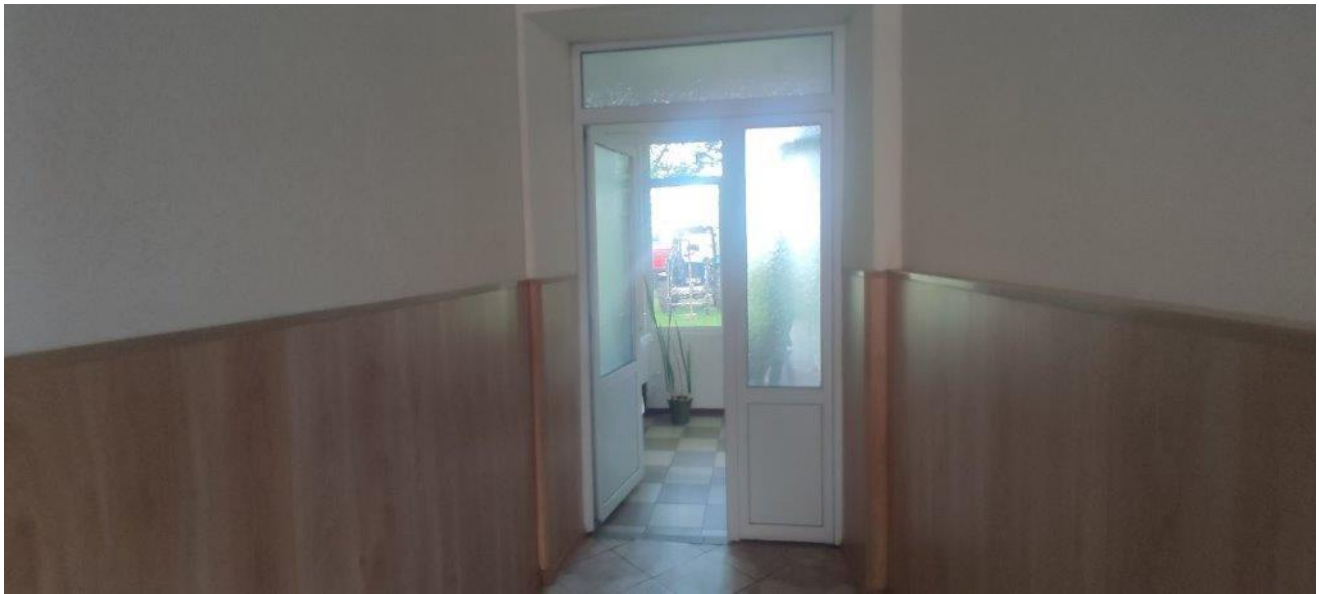
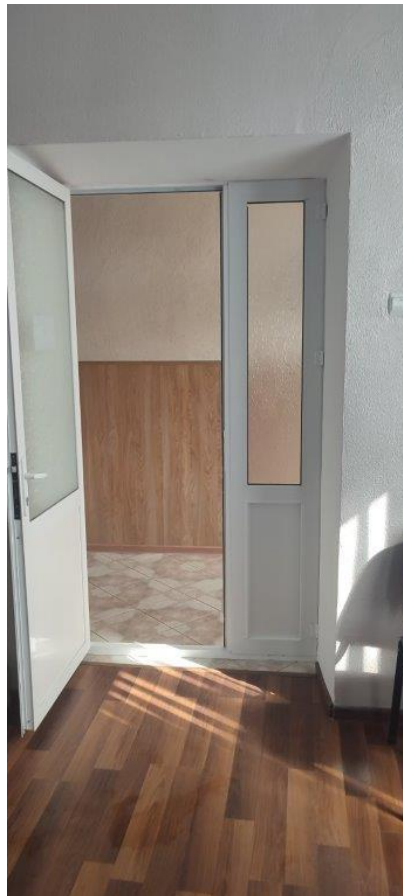
**Galerie - Uși**

| Categorii | Indicatori | Date colectate |
|---|---|---|
| | Dimensiuni ușă de intrare: | Dublă: 63 cm + 70 cm<br><b>Standard: lumina ușii duble trebuie să fie de minim 90 cm</b><br>Ușa mică din cea dublă se deschide |
| | Prag ușă de intrare: | Un prag cu înălțimea: 10 cm<br><b>Standard: pragul trebuie să fie de maxim 2 cm</b> |
| | Praguri de la ușile de interior: | Prag 1 cu înălțimea: 4 cm<br><b>Standard: pragul trebuie să fie de maxim 2 cm</b> |
| | Ușile de la intrare și din interiorul clădirii sunt dotate/marcate corespunzător cu semne contrastante: | Nu<br><b>Standard: este o diferență de culoare contrastantă (culori închise / culori deschise) între perete și podea</b> |

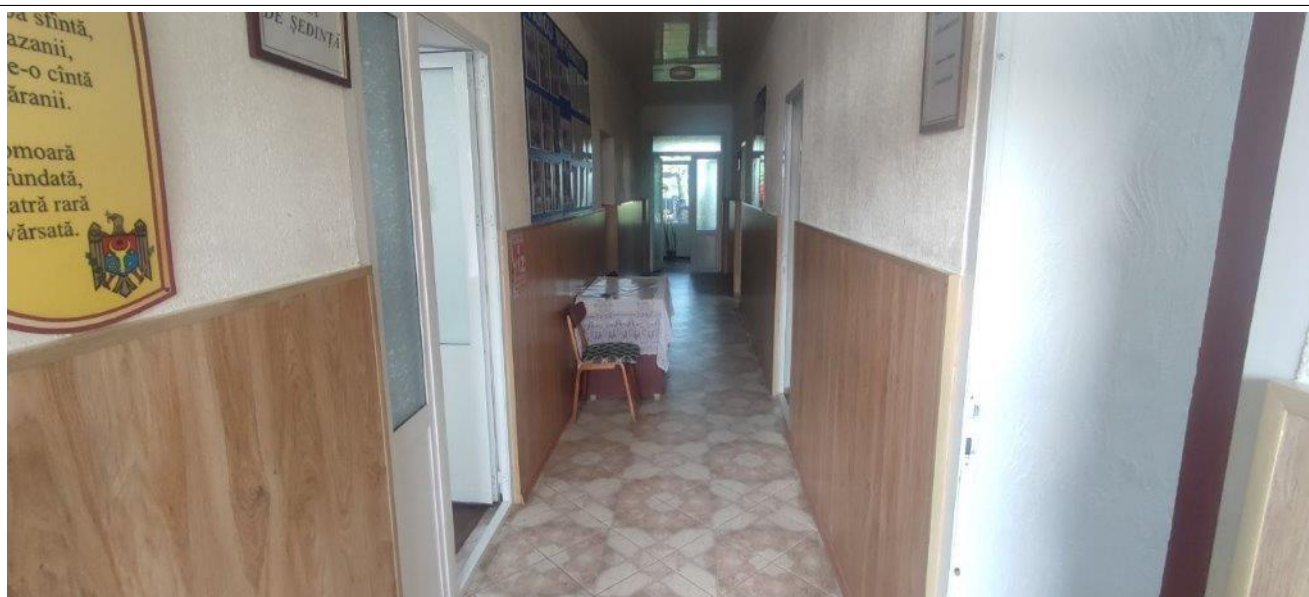
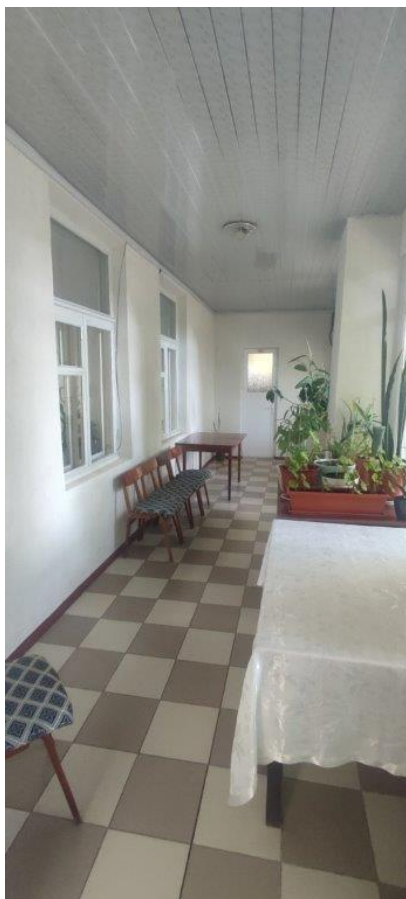
### Galerie - Coridoare

| Lățime (dacă este cazul, în cel mai îngust loc): | 143 cm , nu există buzunare la coridoare<br><b>Standard: Lățimea minimă a coridorului ar trebui să fie de cel puțin 150 cm), Dacă coridorul este îngust (până la 180 cm)</b> |

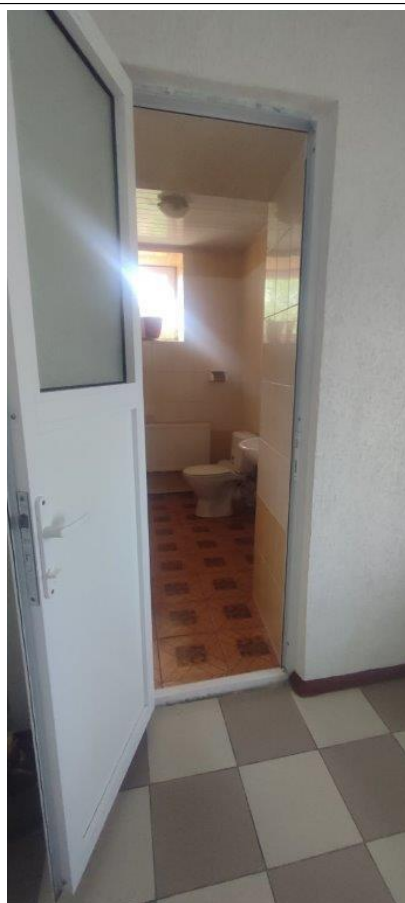
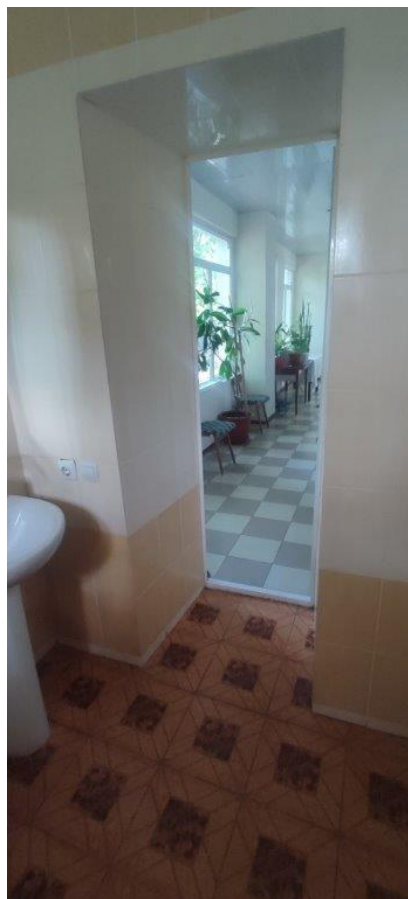
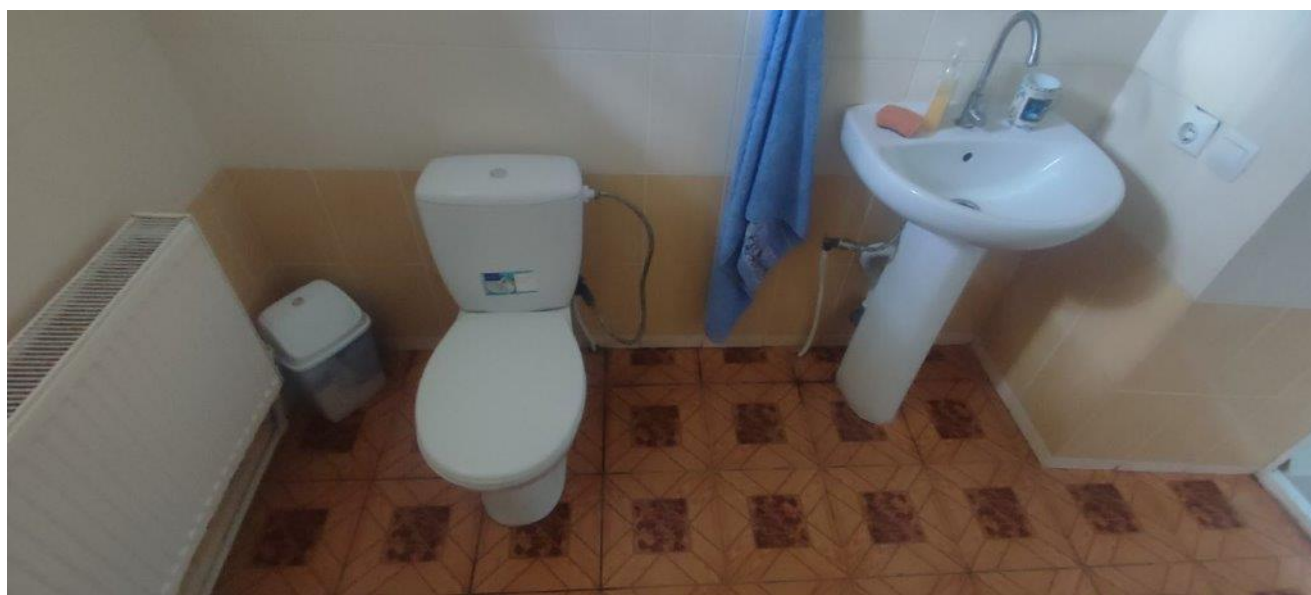
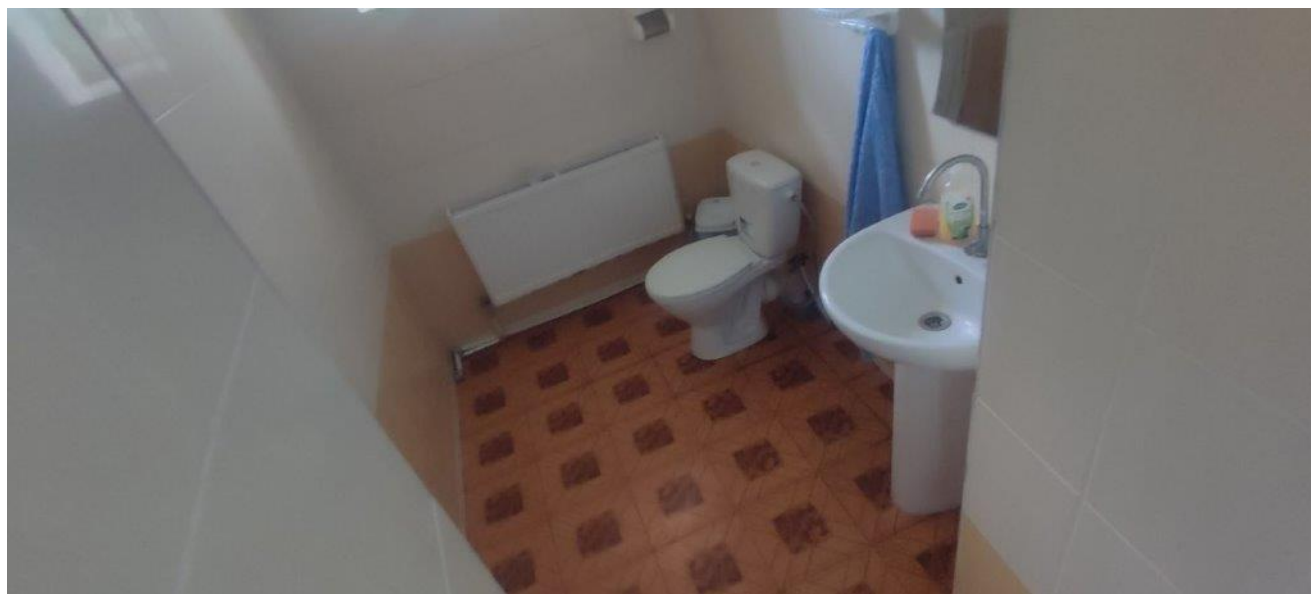
#### Galerie - Grup sanitar

| Ușa cabină WC, lățime: | 57 cm<br>Standard: ușă trebuie să fie de minim 90 cm |
| Dimensiuni cabină WC: | 215 cm x 165 cm<br>Standard: minim 160 x 180 cm |
| Prag ușa cabină WC: | Prag cu înălțimea: 4 cm<br>Standard: maxim 2 cm |
| Vasul WC are bare de suport: | Nu |
| Este spațiu liber sub lavoar: | Nu |
