# Formular de evaluare a condițiilor de accesibilitate a clădirilor publice

Data: 23-10-2023

| Categorii | Indicatori | Date colectate |
|---|---|---|
| Instituția: | Judecătoria Criuleni, sediul Dubăsari | |

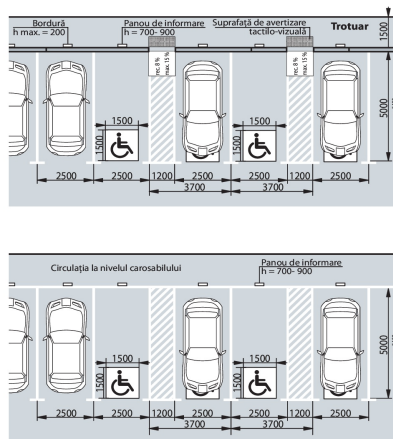
Fig. IV.18 Parcare pe o direcție perpendiculară față de carosabil

| Parcare obișnuită: | Nu , dar există loc unde poate fi amenajată parcare |
| Locuri de parcare amenajate pentru persoanele cu dizabilități: | Nu |

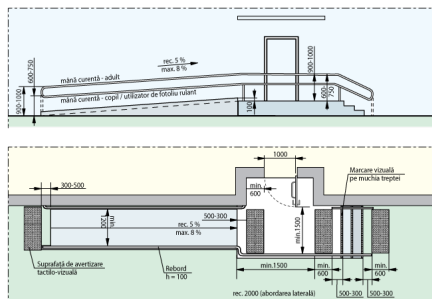
Fig. V.32.b Rampă de acces paralelă cu intrare în clădire

| Intrarea în clădire este la nivelul solului: | Nu |
| Dimensiunile pragului/spațiului din fața ușii de intrare în clădire: | 27 cm |
| Există rampă de acces: | Nu |

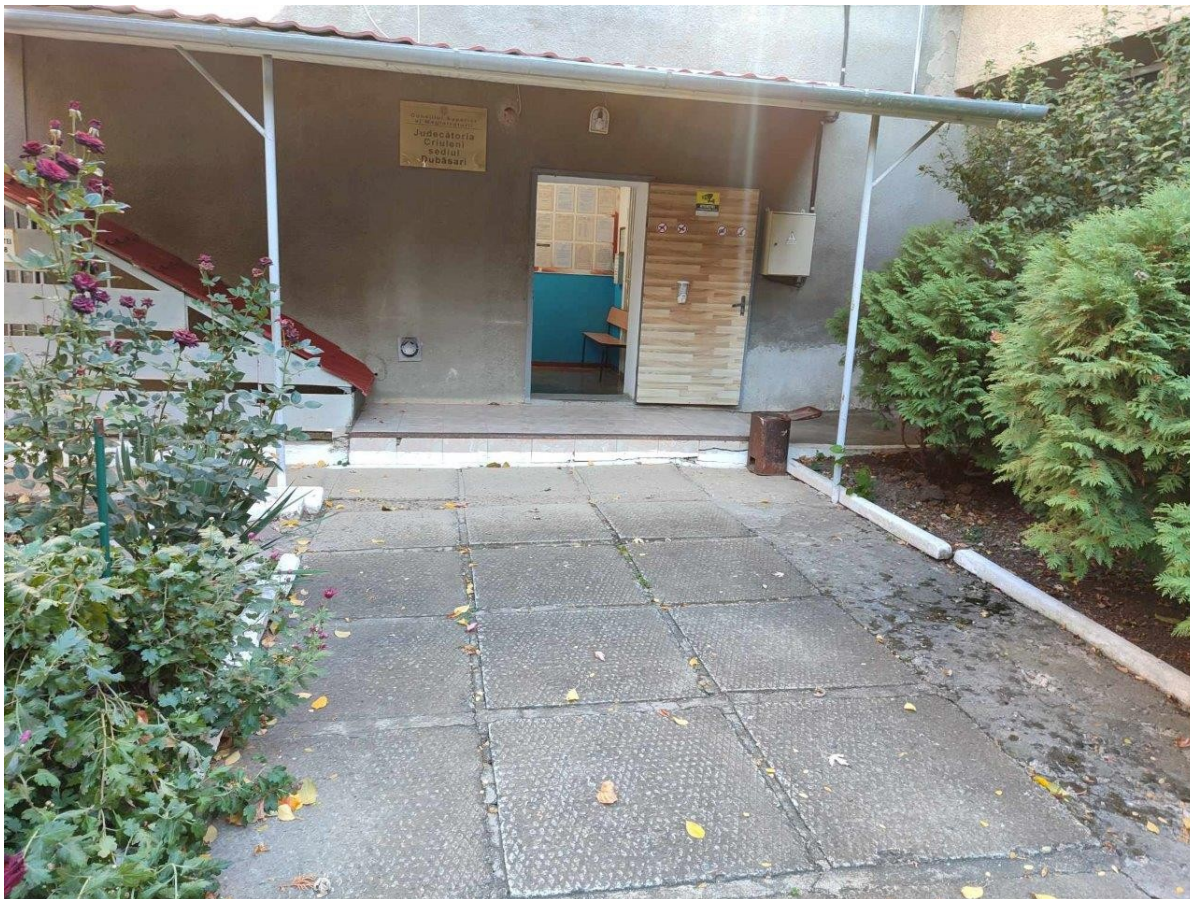
## Galerie - Uși

| Deschiderea ușii este ușoară și necesită puțin efort (chiar dacă ușa este dotată cu amortizor): | Nu |
| Dimensiuni ușă de intrare: | Simplă: 98 cm<br>Standard: trebuie să fie de minim 90 cm<br>- |
| Prag ușă de intrare: | Un prag cu înălțimea: 6 cm<br>Standard: pragul trebuie să fie de maxim 2 cm |

| Categorii | Indicatori | Date colectate |
|---|---|---|
| | Ușile de la intrare și din interiorul clădirii sunt dotate/marcate corespunzător cu semne contrastante: | Nu<br>Standard: este o diferență de culoare contrastantă (culori închise / culori deschise) între perete și podea |

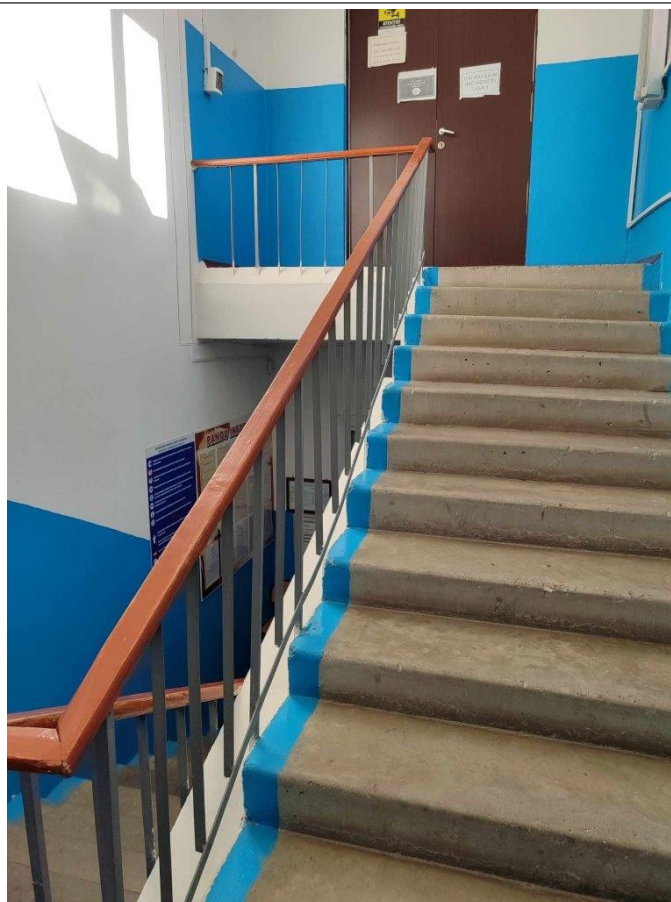
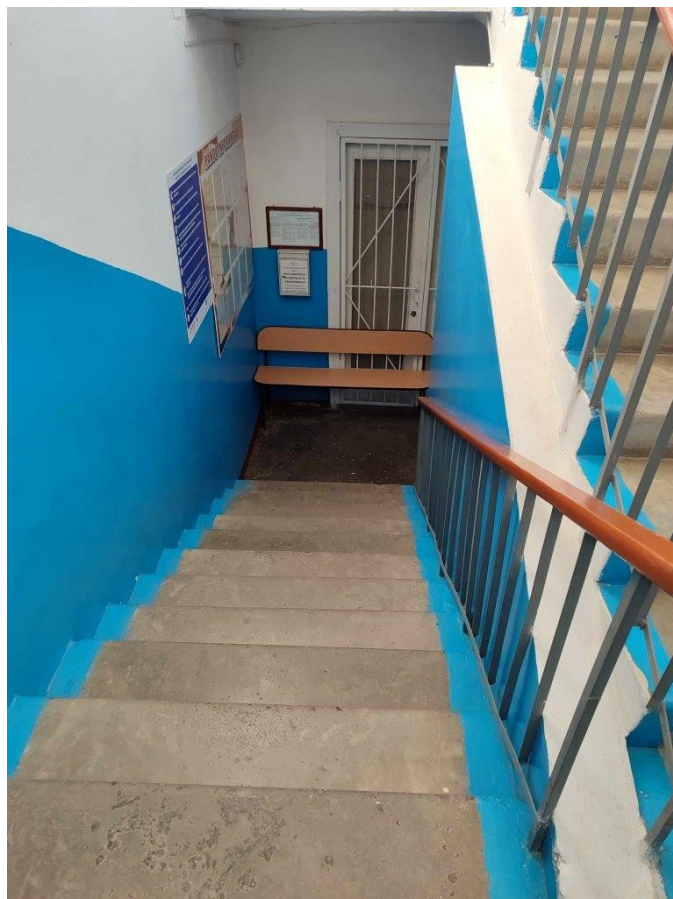
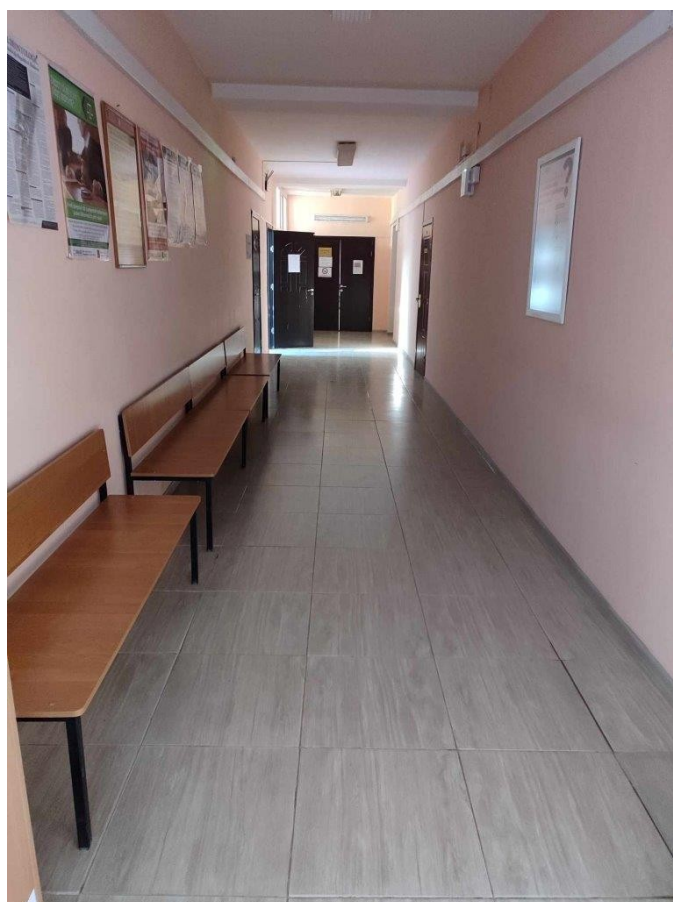
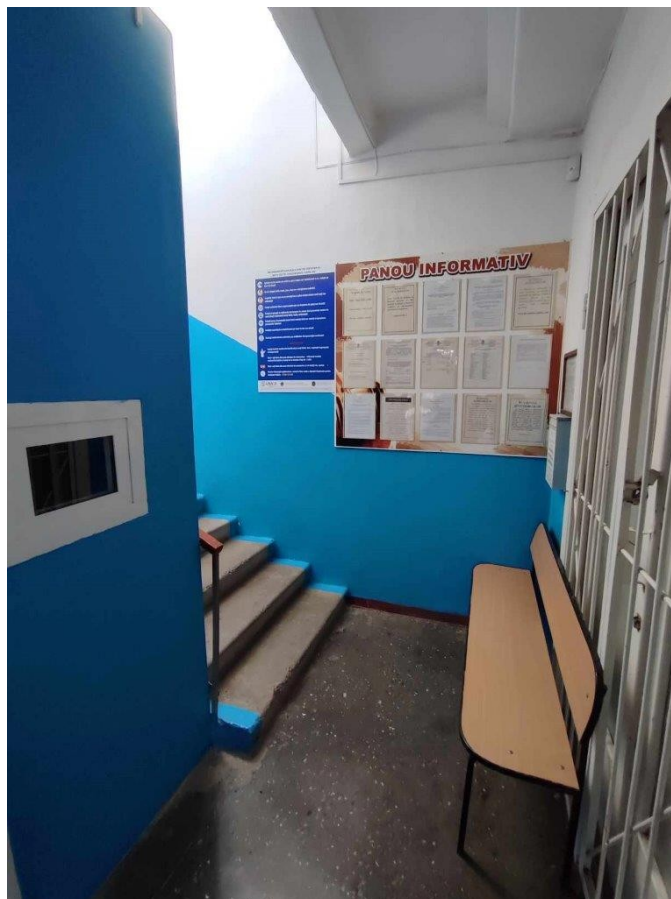
## Galerie - Coridoare

| Lățime (dacă este cazul, în cel mai îngust loc): | 160 cm , nu există buzunare la coridoare<br>Standard: Lățimea minimă a coridorului ar trebui să fie de cel puțin 150 cm), Dacă coridorul este îngust (până la 180 cm) |
| Trepte: | Da , 21 trepte , înălțimea:15 cm |
| Dacă există trepte, sunt semnalate treptele cu elemente contrastante și/sau tactile: | Nu<br>Standard: prima și ultima treaptă trebuie semnalate în culori contrastante |
| Suprafață alunecoasă: | Da |
| Bariere/obstacole: | Da , sunt scaune |
