# Formular de evaluare a condițiilor de accesibilitate a clădirilor publice

| Categorii | Indicatori | Date colectate |
|---|---|---|
| Adresa, strada, nr.: | Stefan cel Mare 88A | |
| Instituția: | BESV-11/5(Gradinita) | |

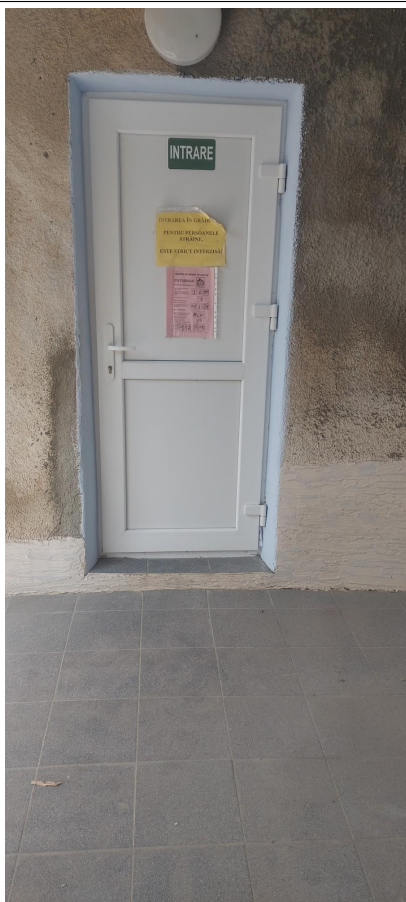
## Galerie - Uși

| Dimensiuni ușă de intrare: | <p>Simplă: 80 cm</p> <p>Standard: trebuie să fie de minim 90 cm</p> <p>-</p> |
| Prag ușă de intrare: | <p>Un prag cu înălțimea: 3 cm</p> <p>Standard: pragul trebuie să fie de maxim 2 cm</p> <p>cm</p> |
