# Formular de evaluare a condițiilor de accesibilitate a clădirilor publice

Data: 06-06-2025

Echipa de evaluare: Asociația Obștească Agenția pentru Dezvoltare Regională (AO ADR) "Habitat", Monitor de accesibilitate

| Categorii | Indicatori | Date colectate |
|---|---|---|
| Instituția: | BESV-26/27 cămin cultură | |

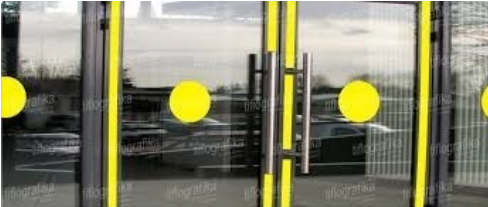
| Categorii | Indicatori | Date colectate |
|---|---|---|
| | <p>Fig. V.23. – Exemplu de conformare a suprafețelor vitrate în cadrul foii de ușă și realizarea contrastului vizual</p> <p>Fig. V.24. – Exemplu de conformare a suprafețelor vitrate în cadrul foii de ușă și realizarea contrastului vizual, atunci când ușa și suprafețele adiacente sunt vitrate</p> | |
