# Formular de evaluare a condițiilor de accesibilitate a clădirilor publice

| Categorii | Indicatori | Date colectate |
|---|---|---|
| Localitate, raion: | Cimislia (Cimislia) | |
| Instituția: | BESV-11/7(Gradinita) | |

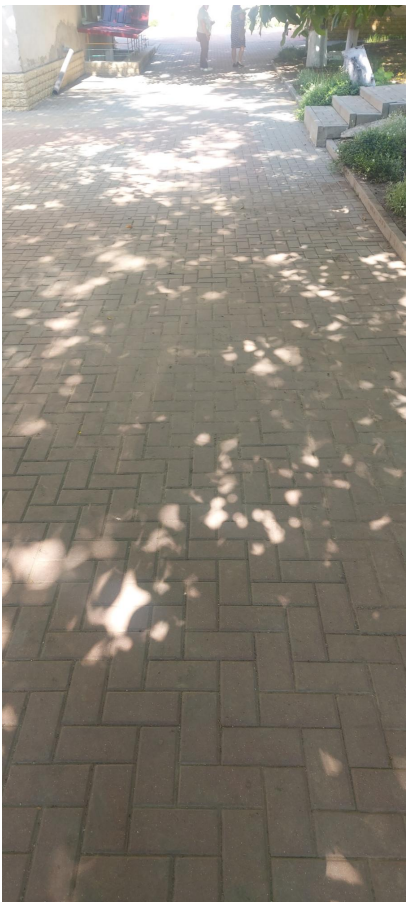
Galerie - Căi de acces către clădire

| Tip înveliș: | Asfalt |
| Drumurile/Căile de acces sunt: | Calitative |
| Trotuare: | Da |

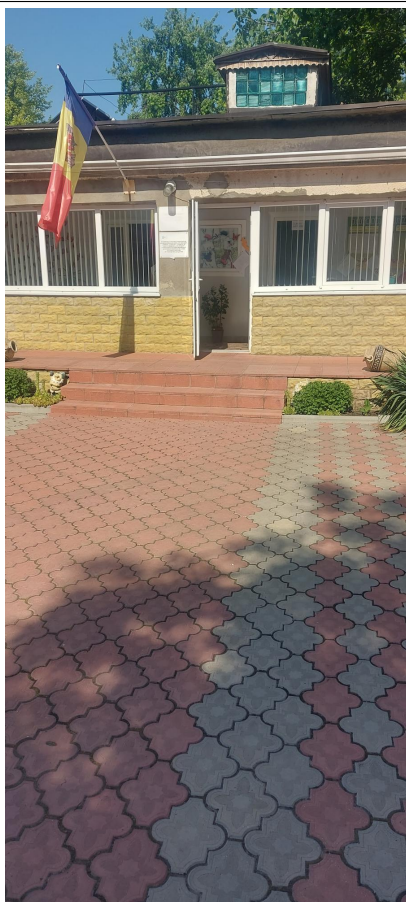
## **Galerie - Intrare în clădire**

| La intrare sunt trepte: | Da, 3 trepte , Înălțime totală a treptelor/scărilor (cm)45 cm |
| Dacă există trepte, sunt semnalate treptele cu elemente contrastante și/sau tactile: | Da<br>Standard: prima și ultima treaptă trebuie semnalate în culori contrastante |

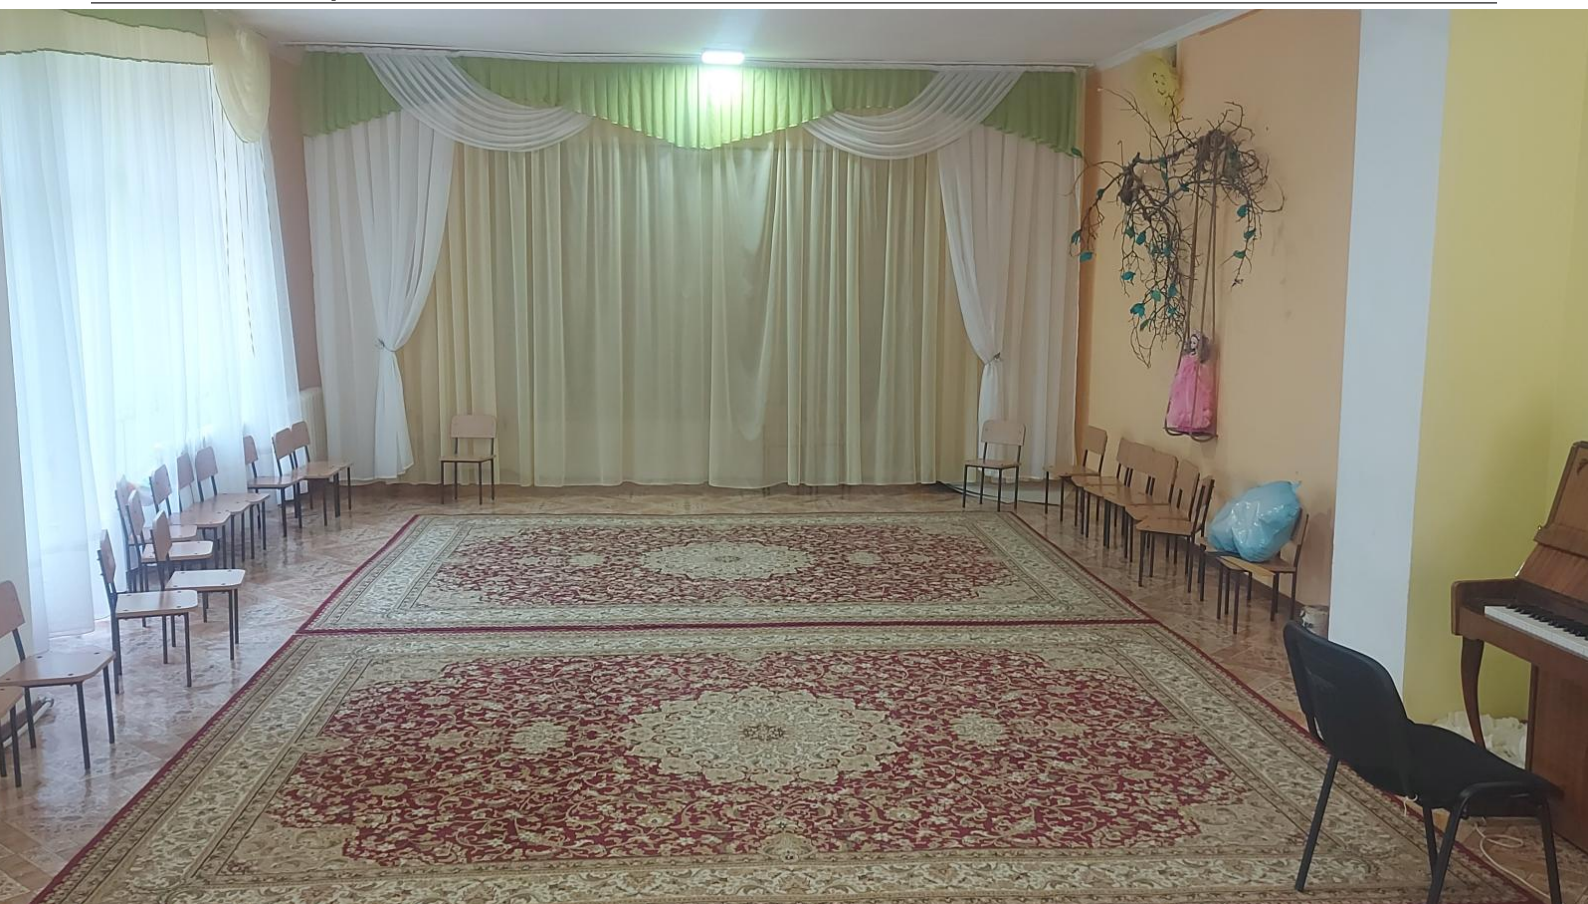
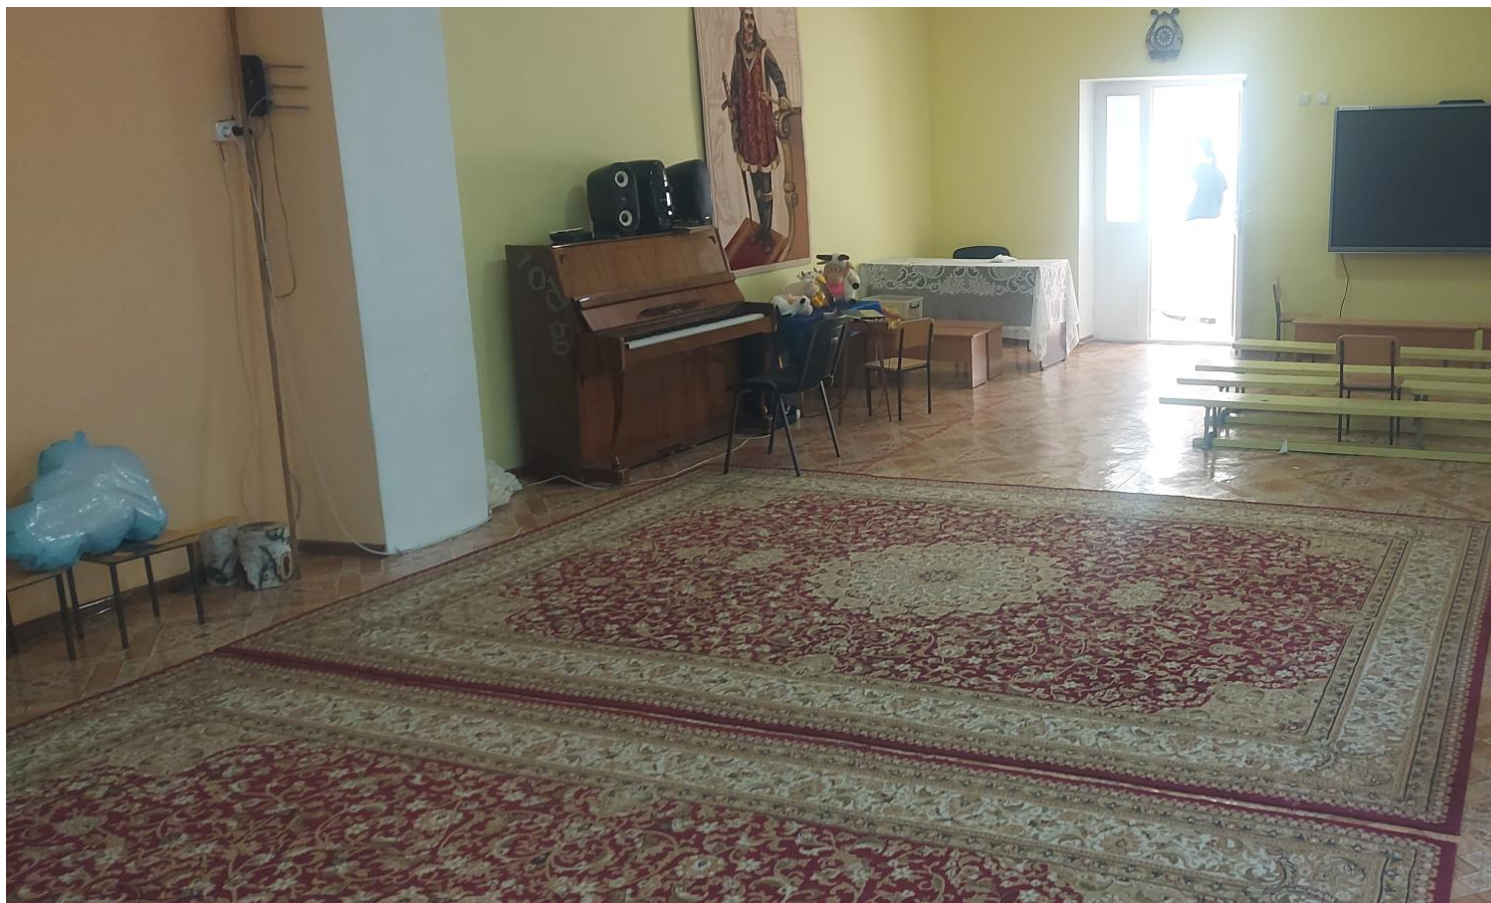
## **Galerie - Sala de prestare a serviciului**

| Categorii | Indicatori | Date colectate |
|---|---|---|
| | În sală este spațiu de manevră pentru un scaun rulant cu diagonala minimă de 140 cm: | Da |
| | Spațiul interior este suficient iluminat: | Da |
| | Culori contrastante pentru sală: | Da<br>Standard: este o diferență de culoare contrastantă (culori închise / culori deschise) între perete și podea |
