# Formular de evaluare a condițiilor de accesibilitate a clădirilor publice

Data: 26-06-2025

| Categorii | Indicatori | Date colectate |
|---|---|---|
| Adresa, strada, nr.: | Ginta Latină 9 | |
| Instituția: | BESV-1/153 (LT Ginta Latină Bloc A) | |

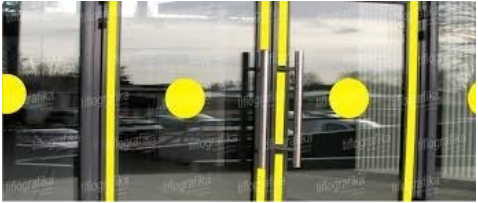
| Categorii | Indicatori | Date colectate |
|---|---|---|
| | <p>Fig. V.23. – Exemplu de conformare a suprafețelor vitrate în cadrul foii de ușă și realizarea contrastului vizual</p> | |
| | <p>Fig. V.24. – Exemplu de conformare a suprafețelor vitrate în cadrul foii de ușă și realizarea contrastului vizual, atunci când ușa și suprafețele adiacente sunt vitrate</p> | |

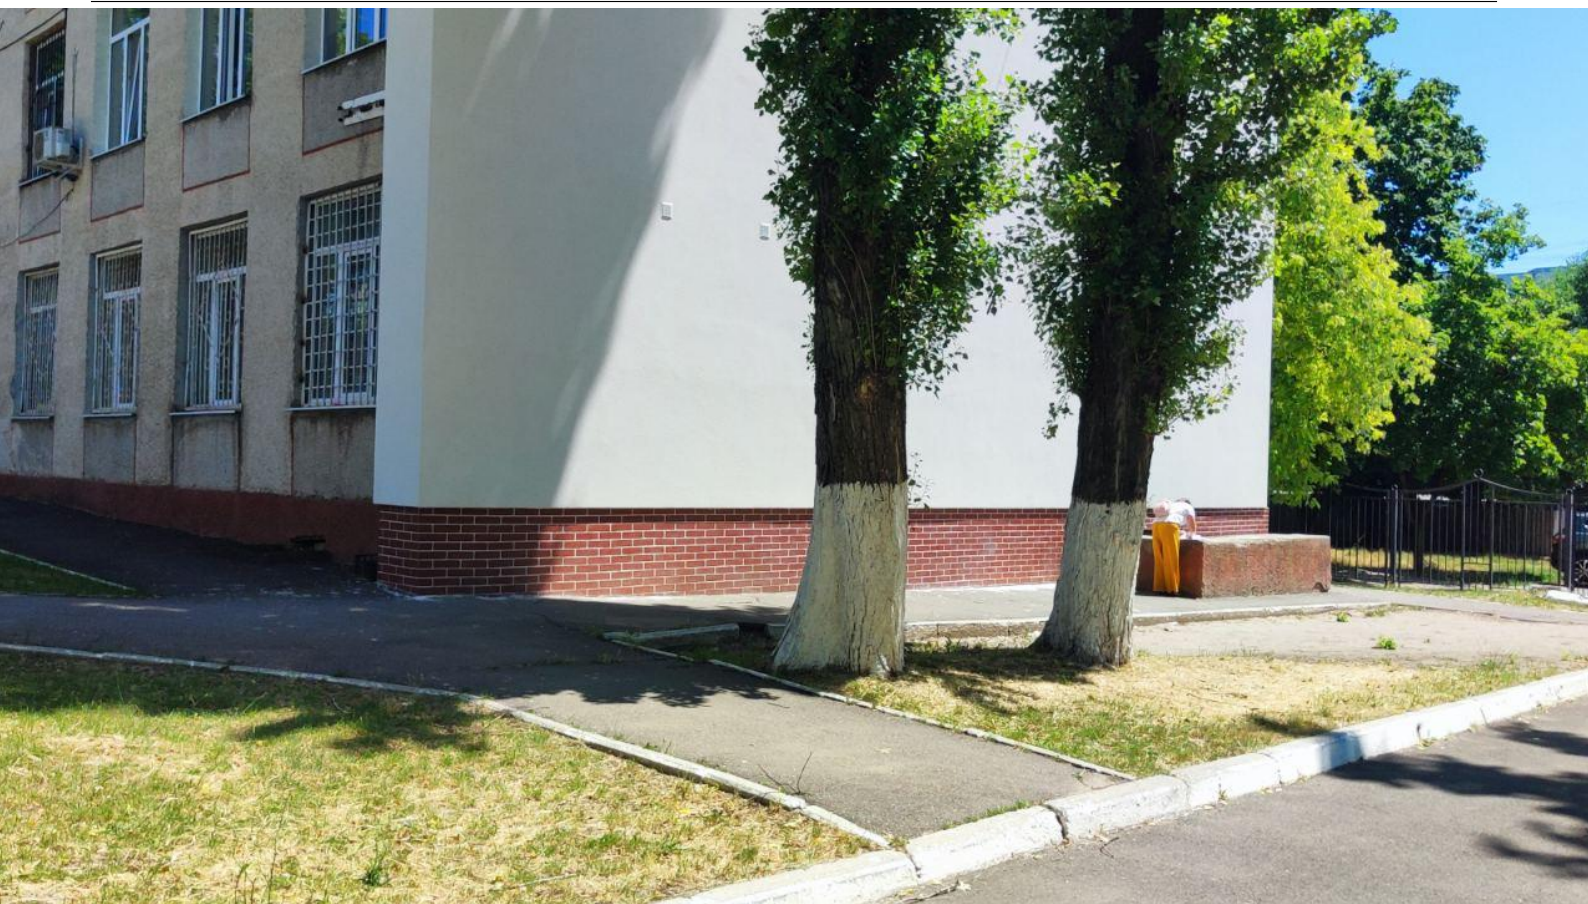
**Galerie - Căi de acces către clădire**

| Tip înveliș: | Asfalt |
| Drumurile/Căile de acces sunt: | Denivelate |
| Trotuare: | Nu |
| Poartă intrare: | Da, are lățimea: 92 cm |
| Borduri: | Da, 1 borduri , înălțimea:17 cm |

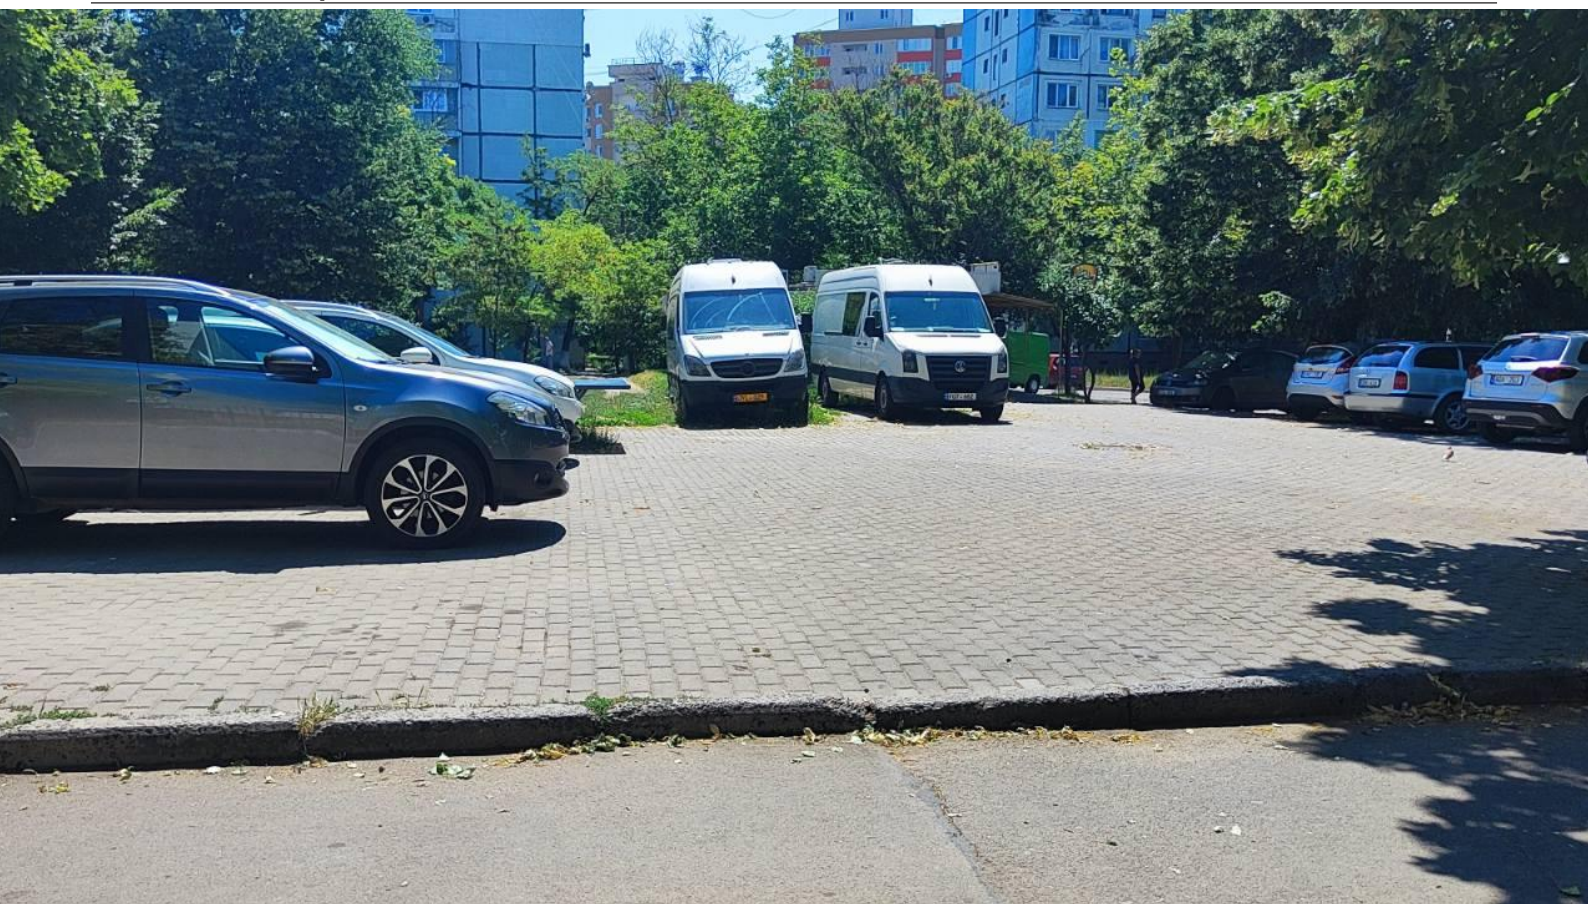
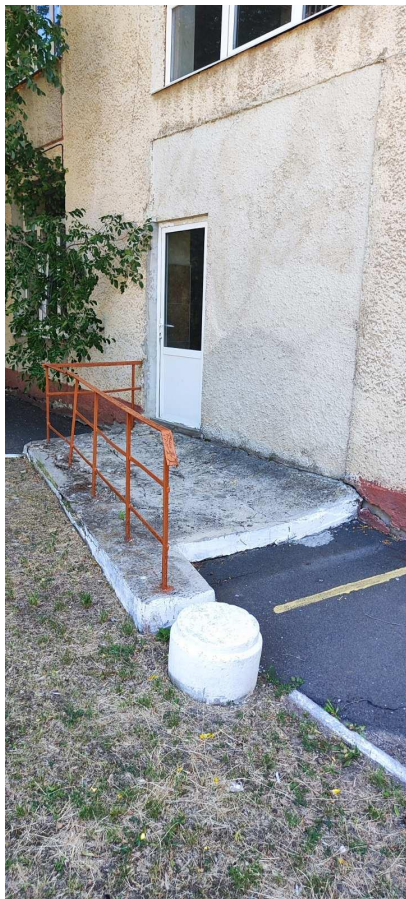
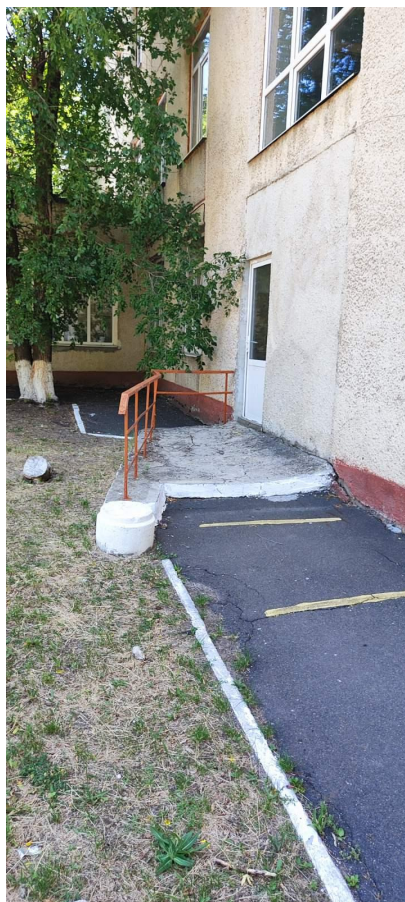
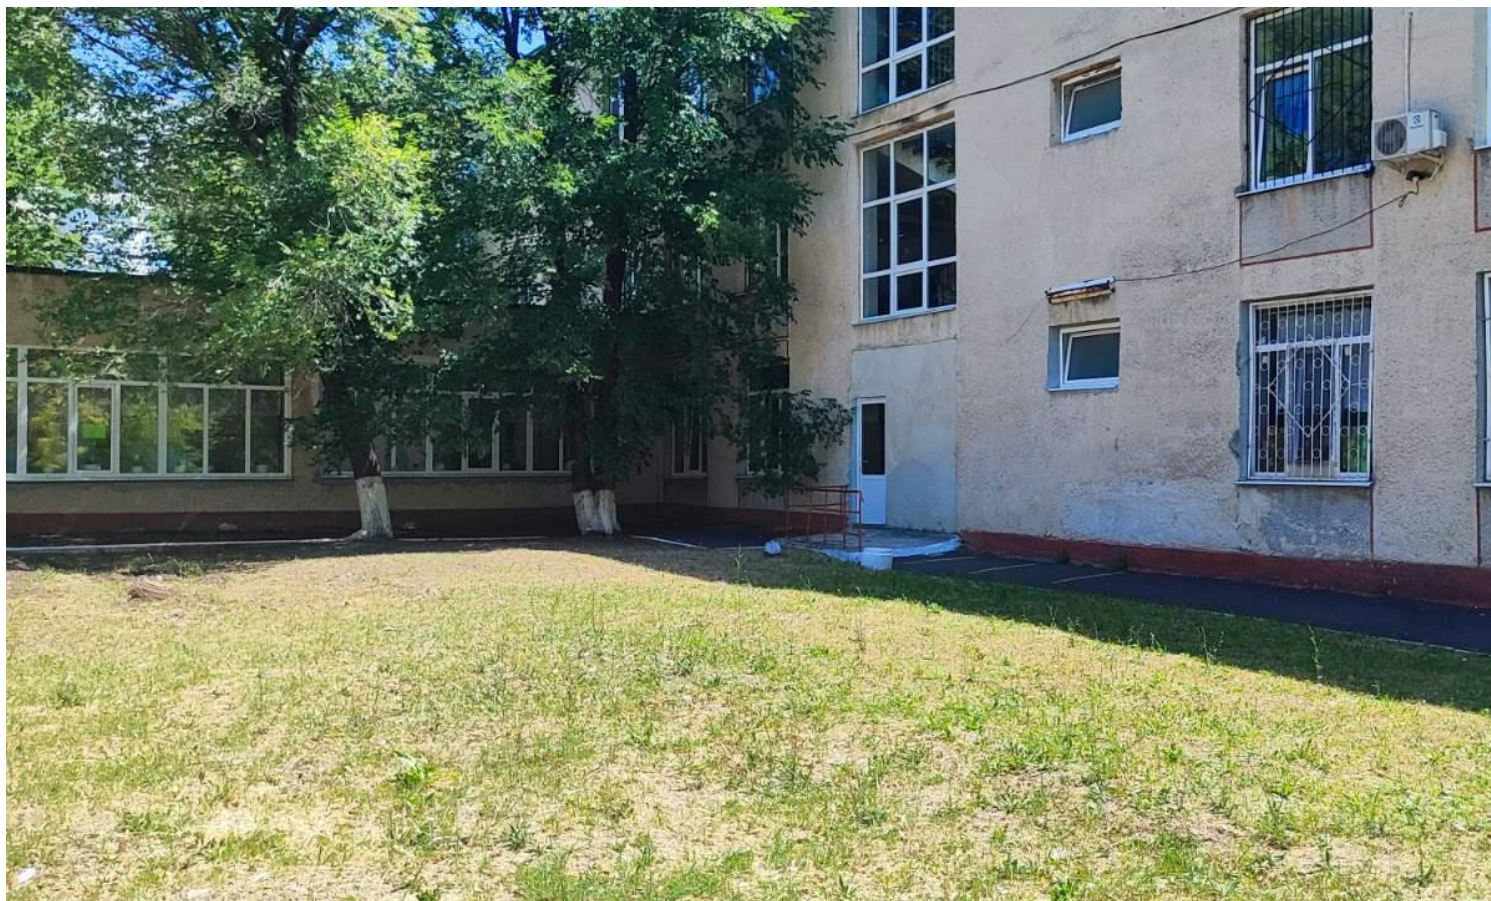
**Galerie - Loc de parcare**

| Parcare obișnuită: | Da |
| Locuri de parcare amenajate pentru persoanele cu dizabilități: | Nu |

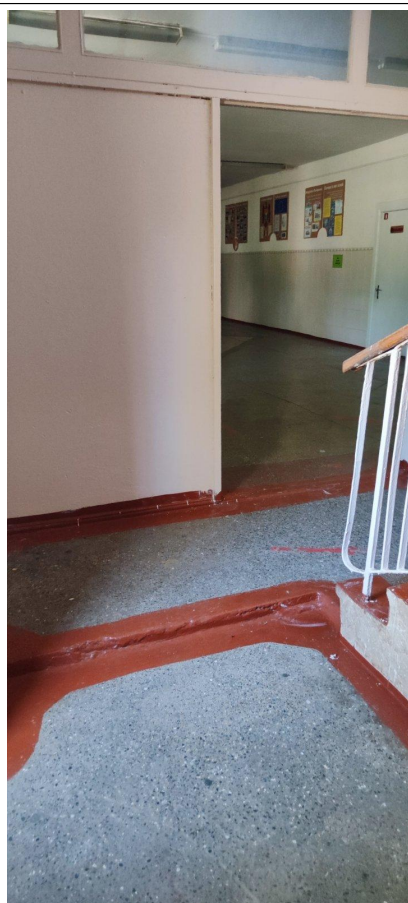
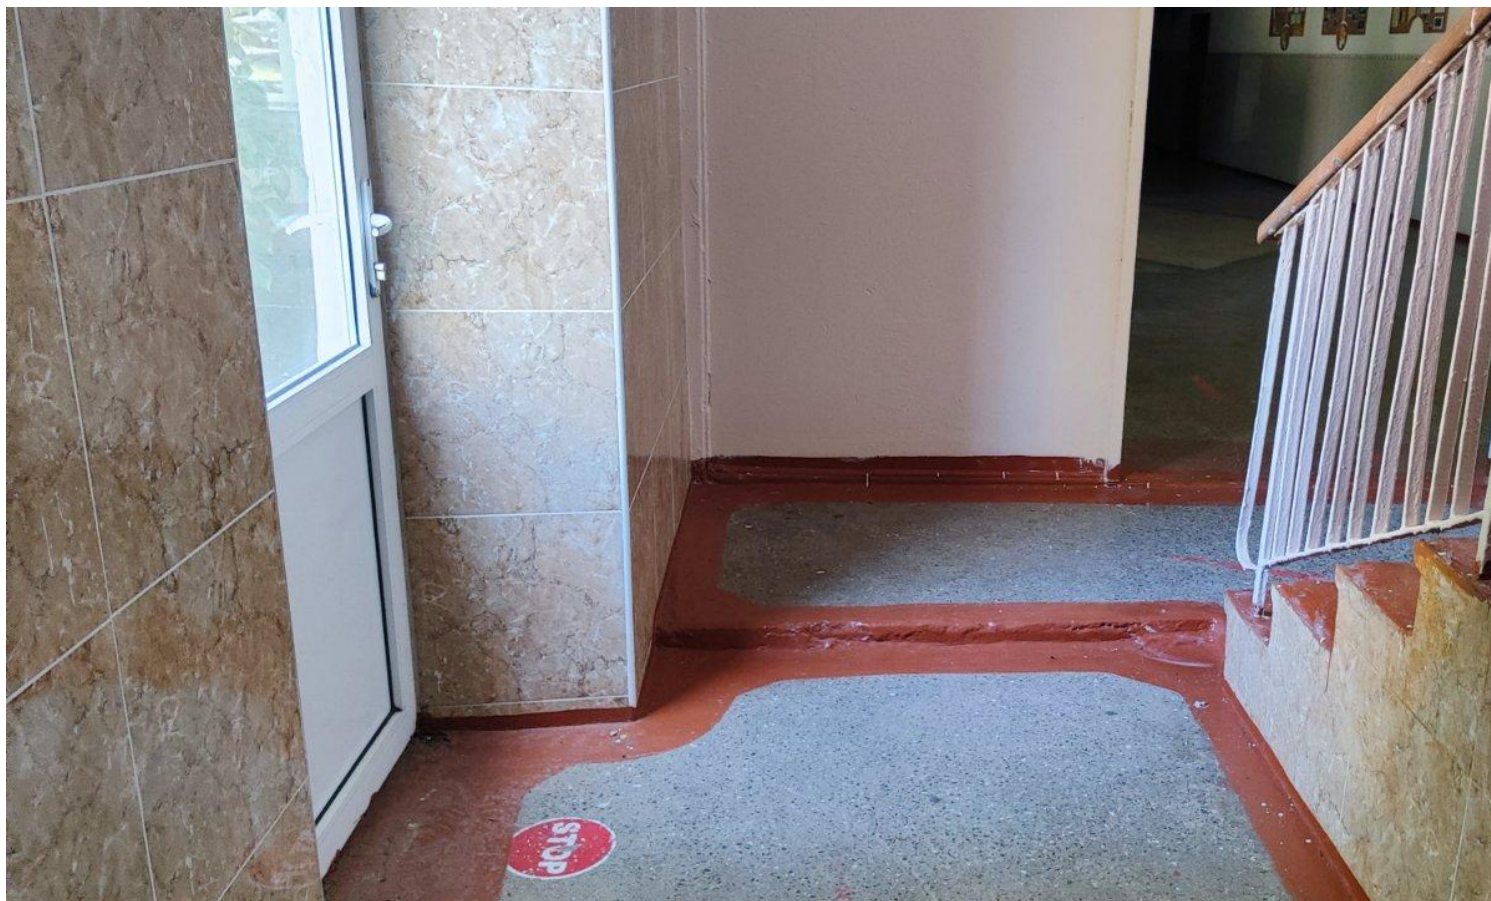
**Galerie - Coridoare**

| Lățimea coridorului (în cel mai îngust loc) este peste 150 cm? | Nu |
| Lățime (dacă este cazul, în cel mai îngust loc): | 116 cm , nu există buzunare la coridoare<br><b>Standard: Lățimea minimă a coridorului ar trebui să fie de cel puțin 150 cm), Dacă coridorul este îngust (până la 180 cm)</b> |

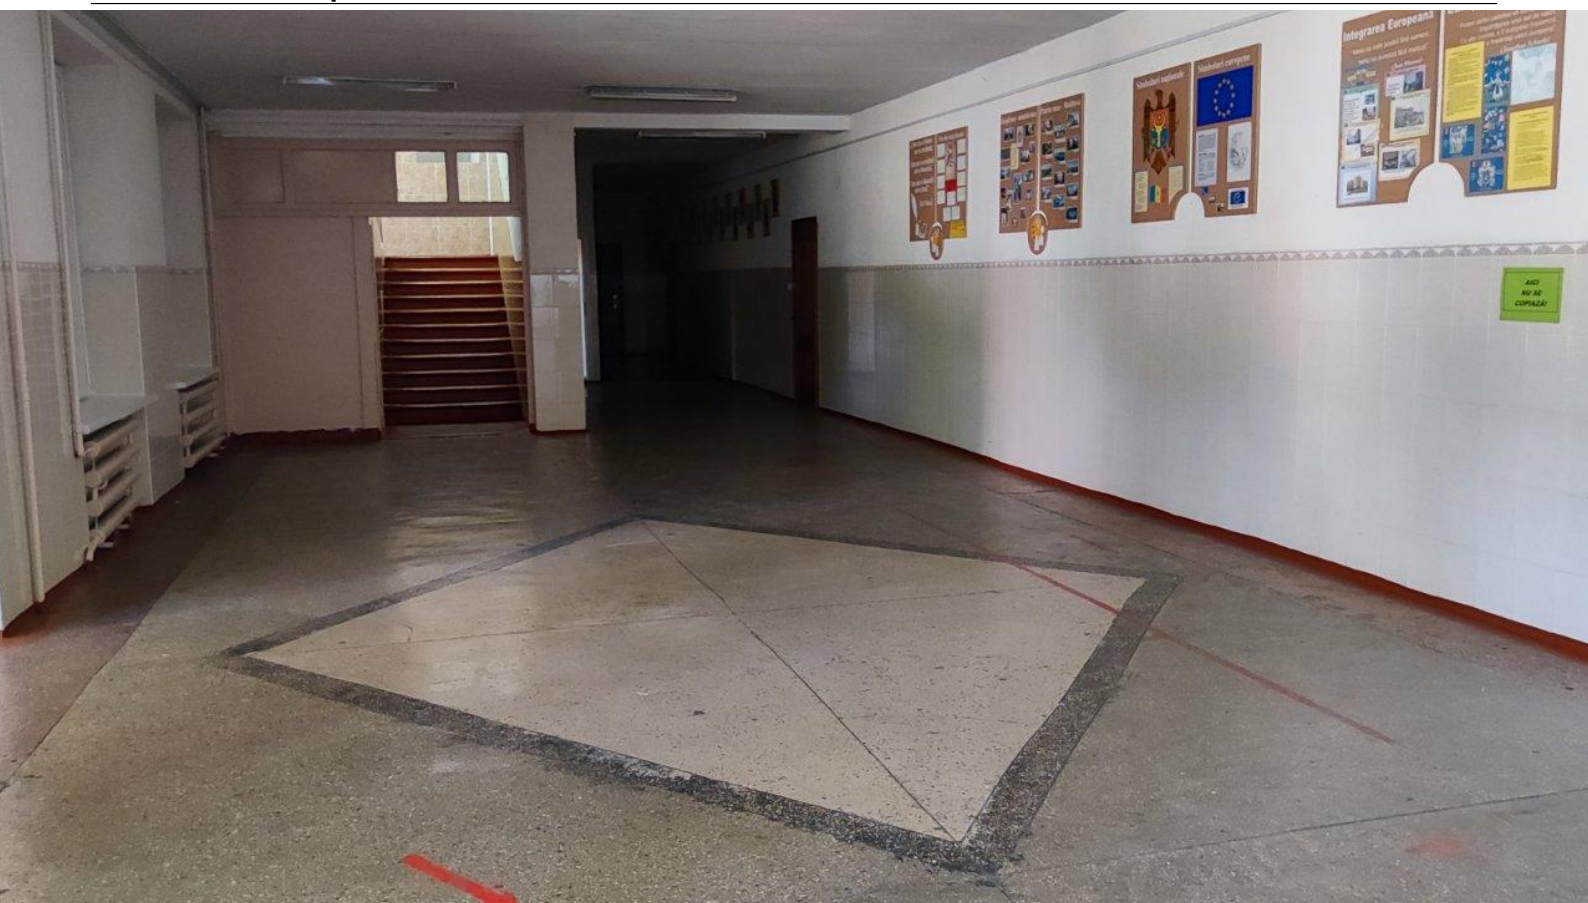
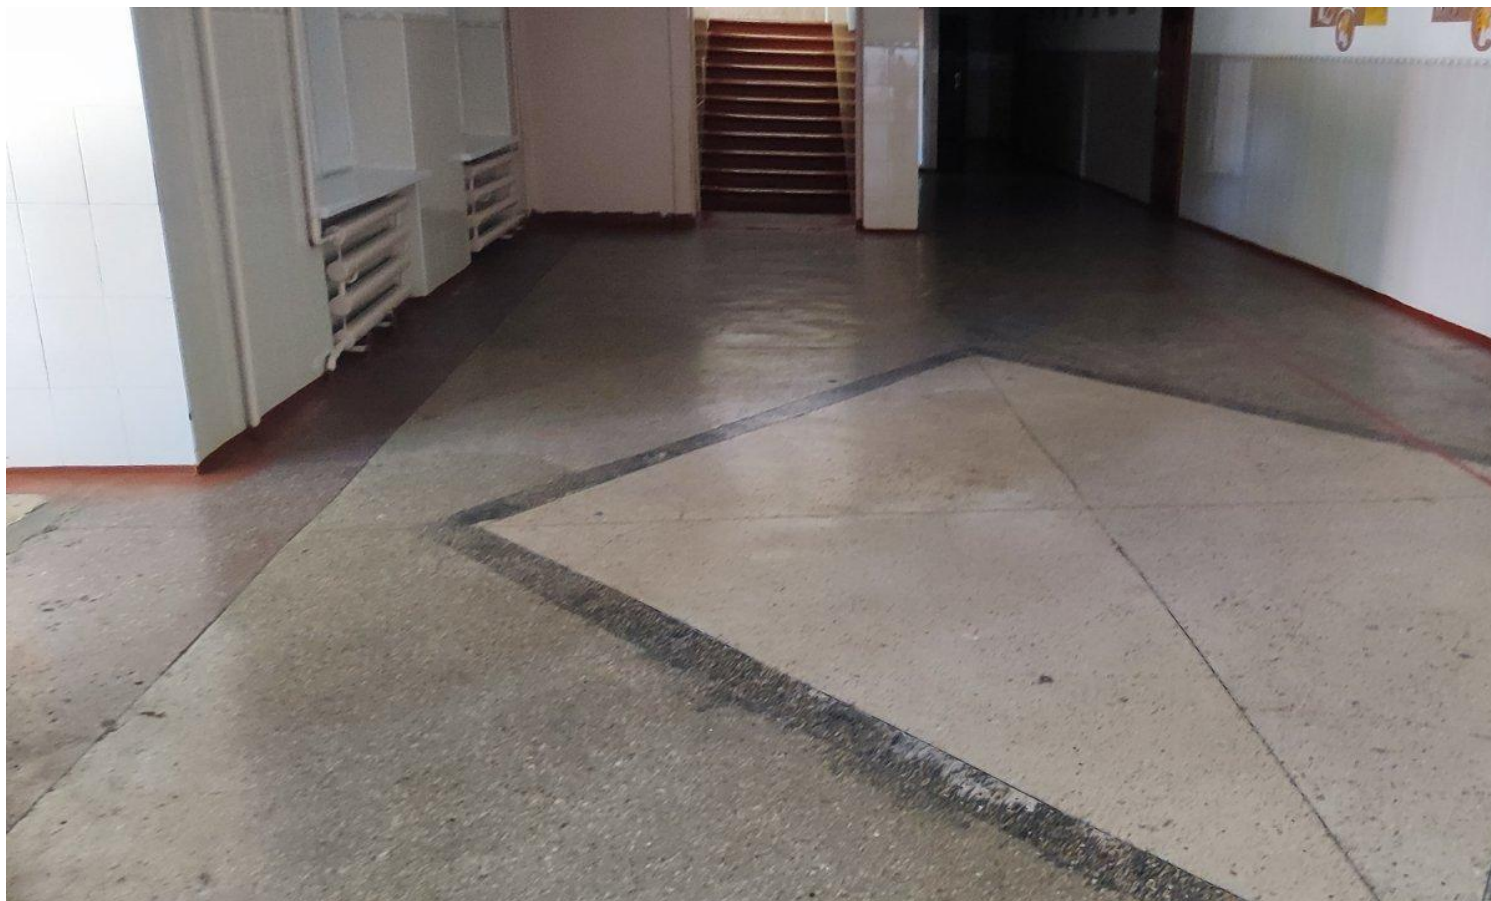
**Galerie - Sala de prestare a serviciului**

| Trepte: | Da, 1 trepte , înălțimea:9 cm |
| Culori contrastante pentru trepte: | Da<br><b>Standard: prima și ultima treaptă trebuie semnalate în culori contrastante</b> |

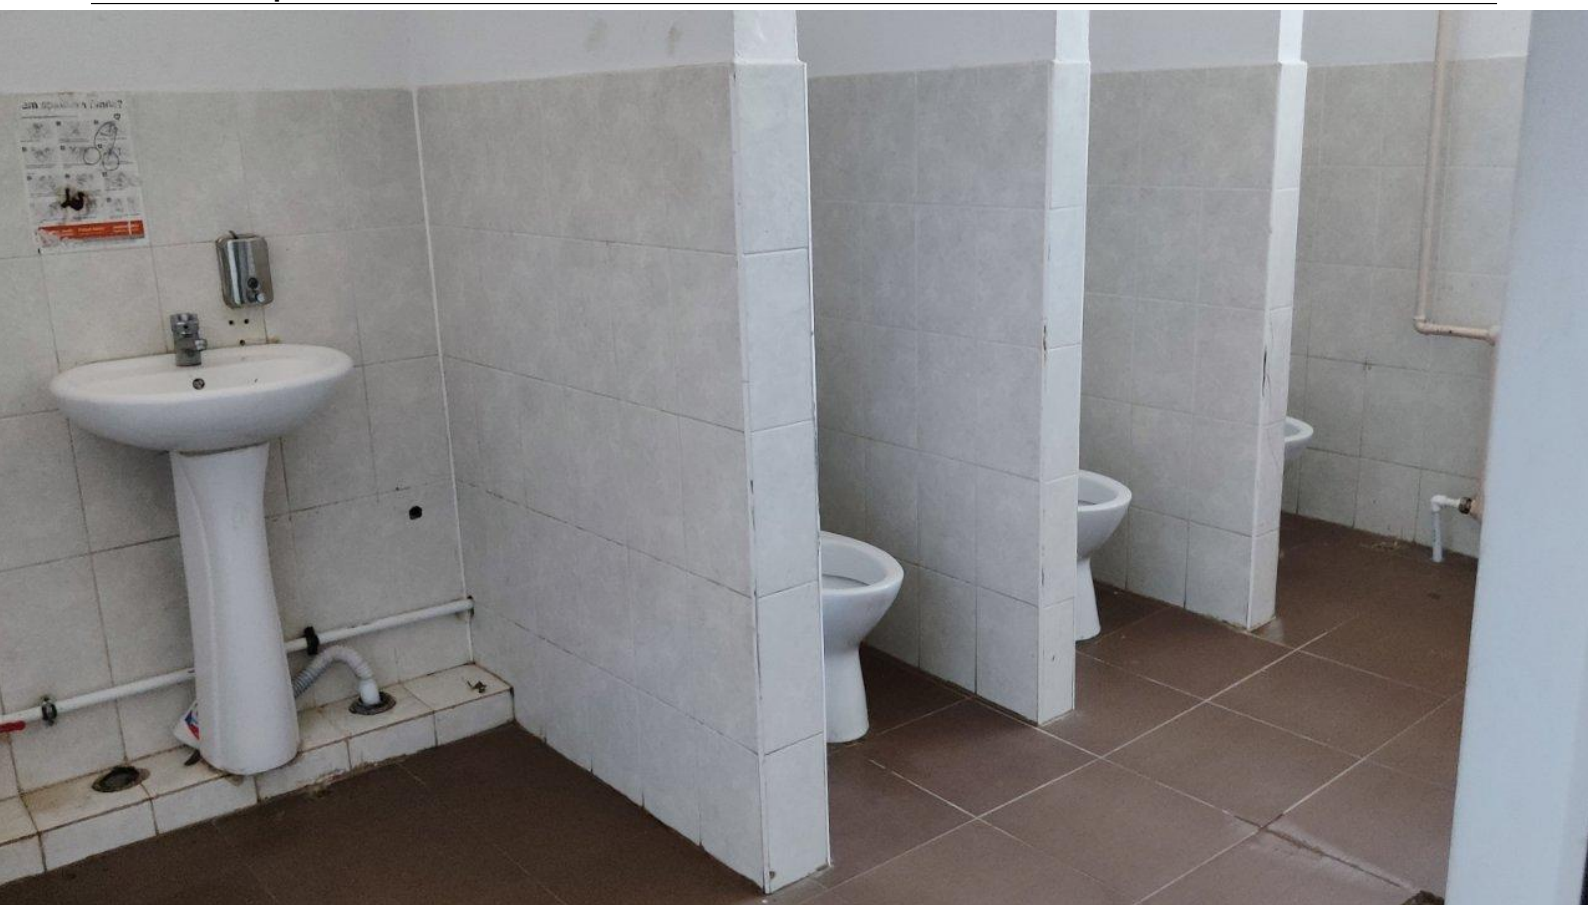
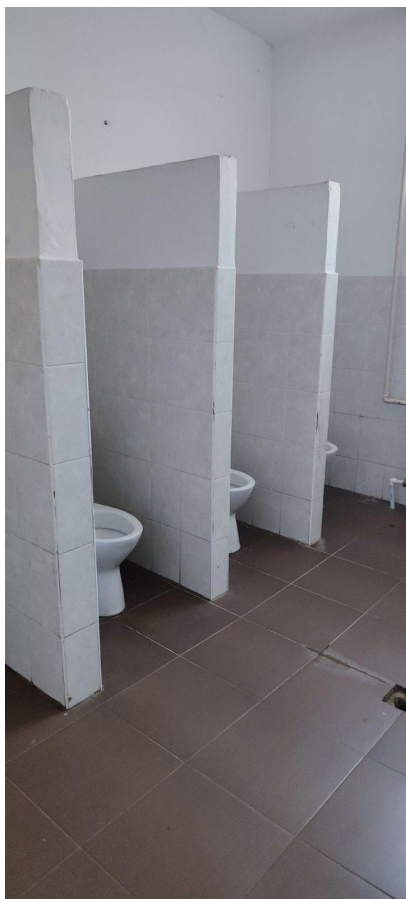
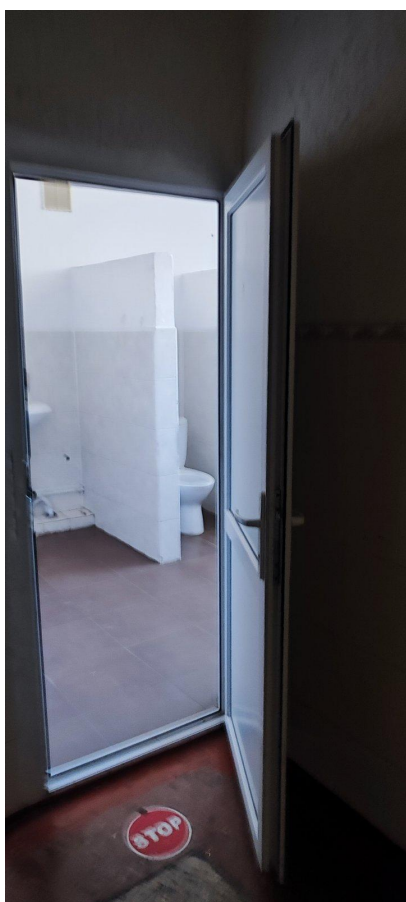
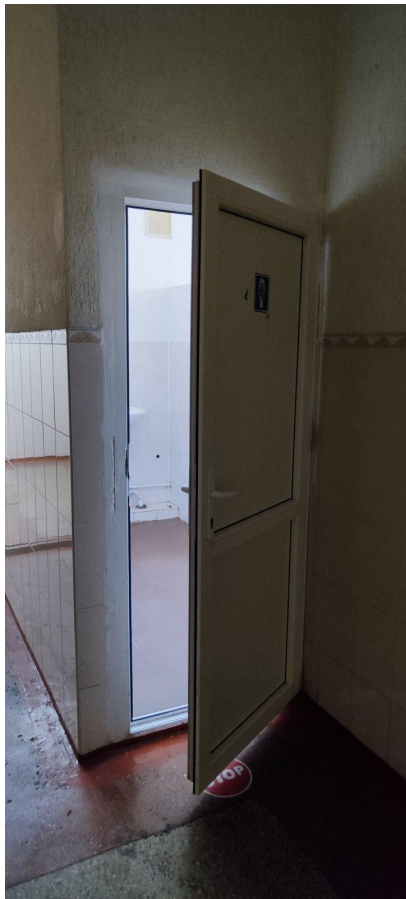
**Galerie - Grup sanitar**

| Ușa de intrare WC interior, lățime: | 68 cm<br>Standard: ușă trebuie să fie de minim 90 cm |
| Prag ușă de intrare: | Prag cu înălțimea: 8 cm<br>Standard: maxim 2 cm |
| Dimensiuni cabină WC: | 77 cm x 103 cm<br>Standard: minim 160 x 180 cm |
| Vasul WC are bare de suport: | Nu |
| Lavoar/chiuveță: | Da , înălțimea de: 94 cm<br>Standard: h - 85 cm |
| Este spațiu liber sub lavoar: | Da , dimensiunea de: 46 cm<br>Standard: minim 67 cm |
