Formular de evaluare a condițiilor de accesibilitate a clădirilor publice

Data: 10-10-2023

Echipa de evaluare: Ion Balan, Monitor de accesibilitate

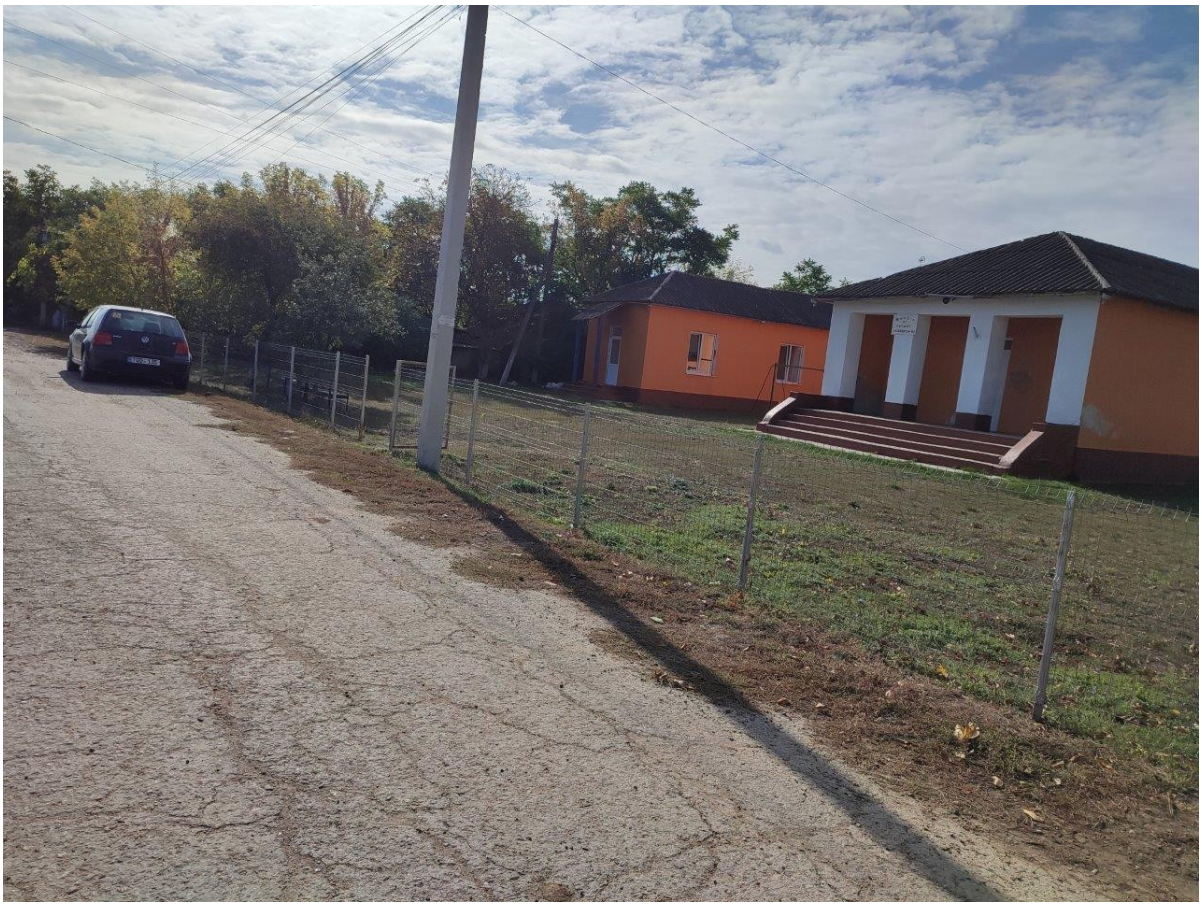
Galerie - Căi de acces către clădire

Categorii	Indicatori	Date colectate
Localitate, raion:	Ivanovca (Floresti)	
Adresa, strada, nr.:	-	
Instituția:	Cămin Cultural	
Tipul instituției:	Instituție culturală	
Latitudinea: **Longitudinea:**	47.906529 , 28.154292	
Căi de acces către clădire		
	Tip înveliș:	Asfalt
	Drumurile/Căile de acces sunt:	Deteriorate
	Trotuare:	Nu
	Trecerea de pe carosabil spre trotuar/clădire:	Lină
	Poartă intrare:	Da, are lățimea: 110 cm
	Prag poartă:	Nu
	Există pavaj tactil sau marcaj contrastant la ieșirea de pe carosabil pe trotuar:	Nu
	Trotuarul are pavaj tactil sau marcaj contrastant:	Nu
	Borduri:	Nu
	Scări/Trepte:	Nu
	Bariere (piloni și/sau bolarzi stradali, panouri publicitare):	Nu
	Nivel:	Orizontal

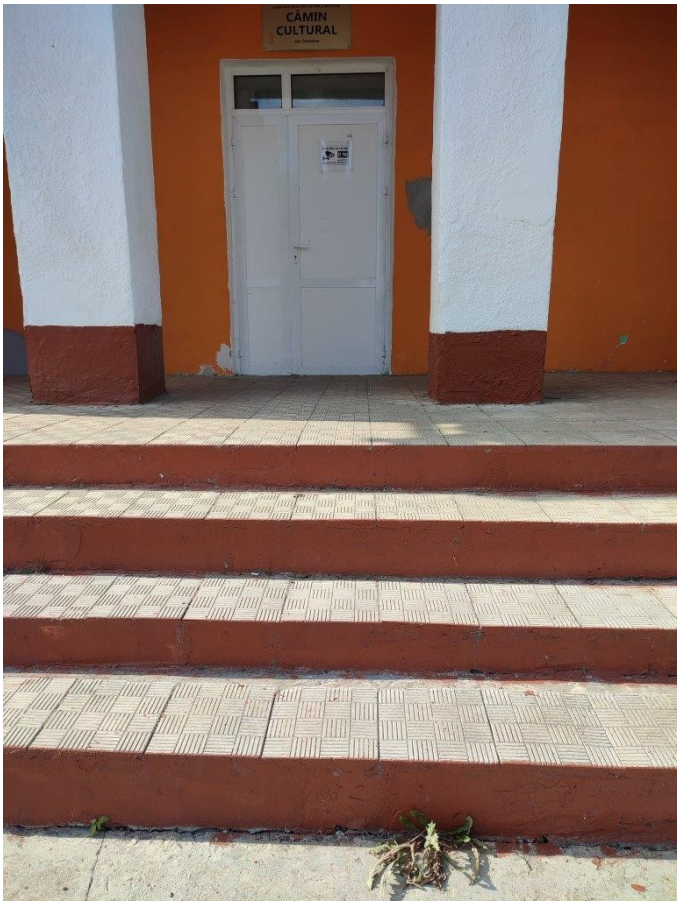
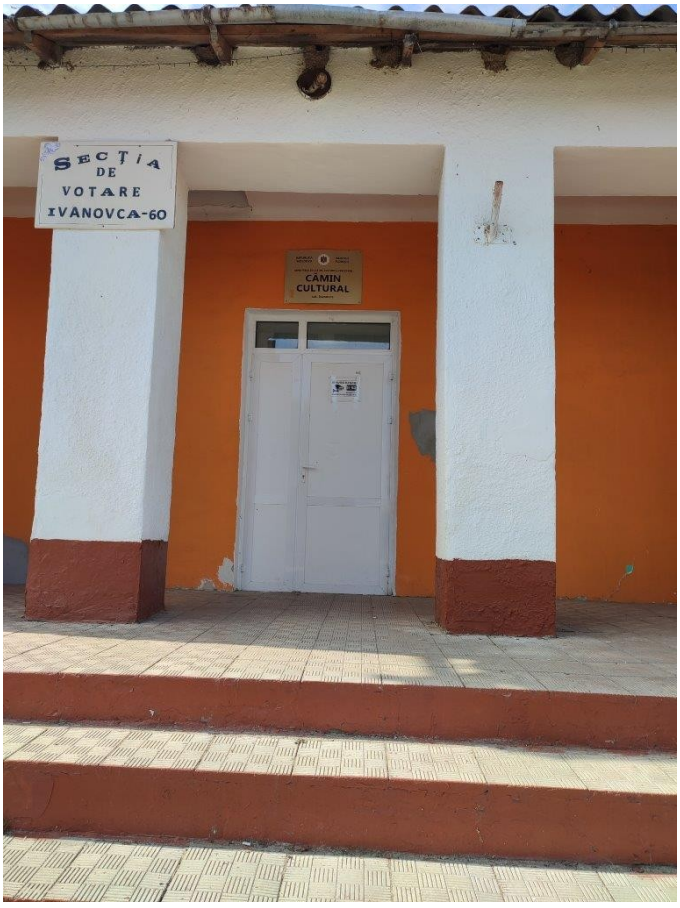
Galerie - Intrare în clădire

Intrarea în clădire este la nivelul solului:	Nu
La intrare sunt trepte:	Da, 4 trepte , Înălțime totală a treptelor/scărilor (cm)19 cm
La intrarea în clădire este instalată o platformă de ridicare (verticală sau înclinată):	Nu
Dimensiunile pragului/spațiului din fața ușii de întrare în clădire:	326 cm
Înălțimea pragului ușii (de la nivelul solului până la nivelul superior al pragului):	77 cm ! Pentru h - până în 20 cm – se aplica regula de 1:10 ! La fiecare 9 m de cm x 140 cm
Dacă există trepte, sunt semnalate treptele cu elemente contrastante și/sau tactile:	Nu Standard: prima și ultima treaptă trebuie semnalate în culori contrastante
Există rampă de acces:	Nu
Nu există rampă, dar sunt șine metalice:	Nu

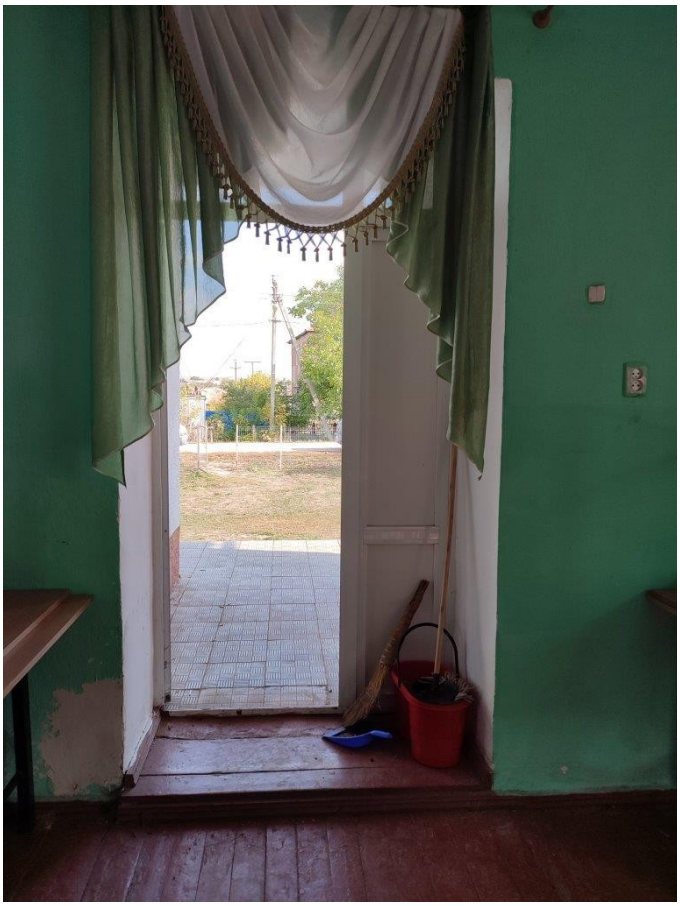
Galerie - Uși

Există o singură intrare comună:	Da
La intrarea în clădire există turnichete sau bariere rotative:	Nu
Deschiderea ușii este ușoară și necesită puțin efort (chiar dacă ușa este dotată cu amortizor):	Da
Pentru persoanele cu dizabilități este rezervată o intrare separată:	Nu
Dimensiuni ușă de intrare:	Dublă: 76 cm + 47 cm Standard: lumina ușii duble trebuie să fie de minim 90 cm Ușa mică din cea dublă se deschide

Categorii	Indicatori	Date colectate
	Prag ușă de intrare:	Prag exterior și interior cu înălțimile: 4 + 8 cm Standard: pragul trebuie să fie de maxim 2 cm
	Ușile de la intrare și din interiorul clădirii sunt dotate/marcate corespunzător cu semne contrastante:	Nu Standard: este o diferență de culoare contrastantă (culori închise / culori deschise) între perete și podea
	Fig. V.23. – Exemplu de conformare a suprafețelor vitrate în cadrul foii de ușă și realizarea contrastului vizual
