Formular de evaluare a condițiilor de accesibilitate a clădirilor publice

Categorii	Indicatori	Date colectate
Localitate, raion:	Tomai (Comrat)	
Adresa, strada, nr.:	str Școlinaia	
Instituția:	BESV 36/68 Clădirea gimnaziul	
Tipul instituției:	Instituție educațională	
Latitudinea: **Longitudinea:**	46.11209616 , 28.45570582	
Căi de acces către clădire		
	Tip înveliș:	Asfalt
	Drumurile/Căile de acces sunt:	Calitative
	Trotuare:	Da
	Trecerea de pe carosabil spre trotuar/clădire:	Lină
	Poartă intrare:	Da, are lățimea: 200 cm
	Prag poartă:	Nu
	Există pavaj tactil sau marcaj contrastant la ieșirea de pe carosabil pe trotuar:	Nu
	Trotuarul are pavaj tactil sau marcaj contrastant:	Nu
	Borduri:	Nu
	Scări/Trepte:	Nu
	Bariere (piloni și/sau bolarzi stradali, panouri publicitare):	Nu
	Nivel:	Orizontal

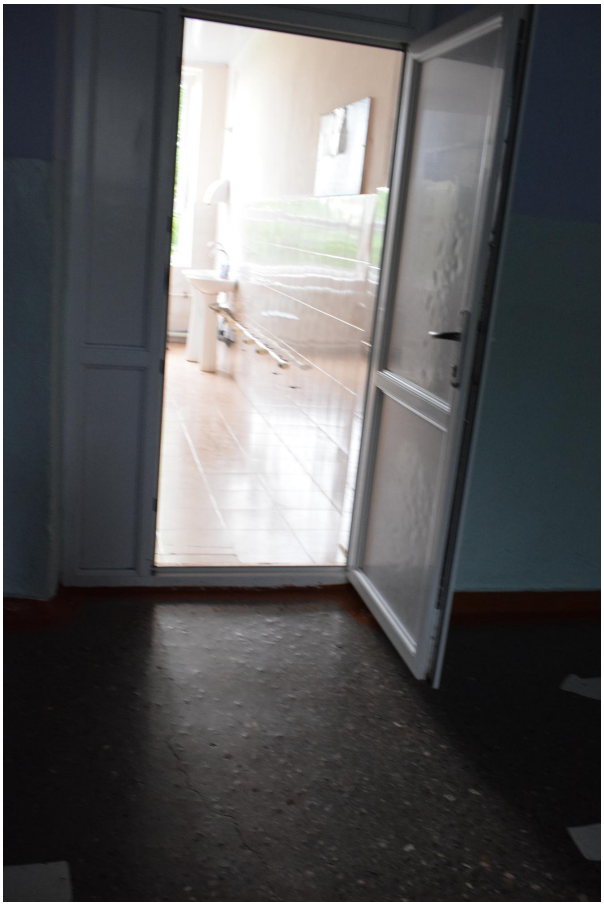
Galerie - Coridoare

Coridoare		
	Coridoare:	Da
	Lățimea coridorului (în cel mai îngust loc) este peste 150 cm?	Nu
	Trepte:	Da , 3 trepte , înălțimea:18 cm
	Dacă există trepte, sunt semnalate treptele cu elemente contrastante și/sau tactile:	Nu Standard: prima și ultima treaptă trebuie semnalate în culori contrastante
	Pardoseala/podeaua în coridor este suprafață accesibilă:	Nu
	Suprafață alunecoasă:	Nu
	Bariere/obstacole:	Nu
	Culori contrastante (este o diferență de culoare contrastantă (culori închise / culori deschise) între perete și podea):	Da
	Iluminare bună (lumină de zi și lumină artificială) pe hol și pe culoarele principale:	Da
