Formular de evaluare a condițiilor de accesibilitate a clădirilor publice

Categorii	Indicatori	Date colectate
Localitate, raion:	Corjova (Criuleni)	
Adresa, strada, nr.:	-	
Instituția:	BESV-12/11 (Casa De Cultura)	
Tipul instituției:	Instituție culturală	
Latitudinea: **Longitudinea:**	47.094155 , 29.178894	
Căi de acces către clădire		
	Tip înveliș:	Asfalt
	Drumurile/Căile de acces sunt:	Denivelate
	Trotuare:	Da
	Trecerea de pe carosabil spre trotuar/clădire:	Lină
	Poartă intrare:	Nu
	Prag poartă:	Nu
	Există pavaj tactil sau marcaj contrastant la ieșirea de pe carosabil pe trotuar:	Nu
	Trotuarul are pavaj tactil sau marcaj contrastant:	Nu
	Borduri:	Da, 2 borduri , înălțimea:14 cm
	Scări/Trepte:	Nu
	Bariere (piloni și/sau bolarzi stradali, panouri publicitare):	Nu
	Nivel:	Înclinat în urcuș

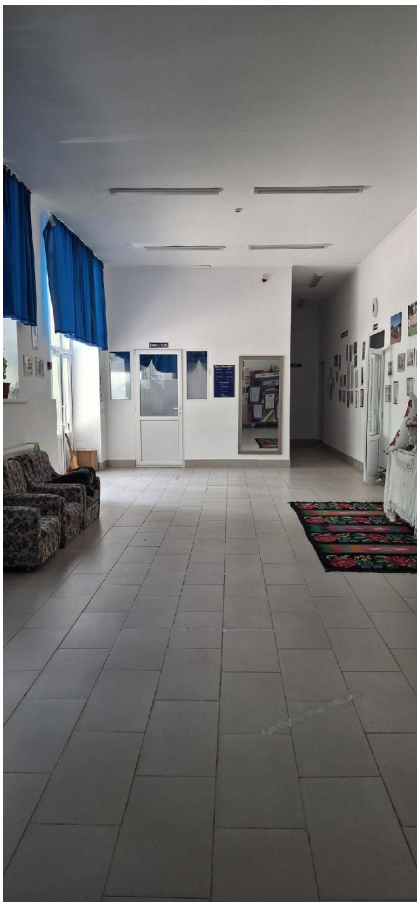
Galerie - Coridoare

Coridoare		
	Coridoare:	Da
	Lățimea coridorului (în cel mai îngust loc) este peste 150 cm?	Da
	Trepte:	Nu
	Pardoseala/podeaua în coridor este suprafață accesibilă:	Da
	Suprafață alunecoasă:	Nu
	Bariere/obstacole:	Nu
	Culori contrastante (este o diferență de culoare contrastantă (culori închise / culori deschise) între perete și podea):	Da
	Iluminare bună (lumină de zi și lumină artificială) pe hol și pe culoarele principale:	Da

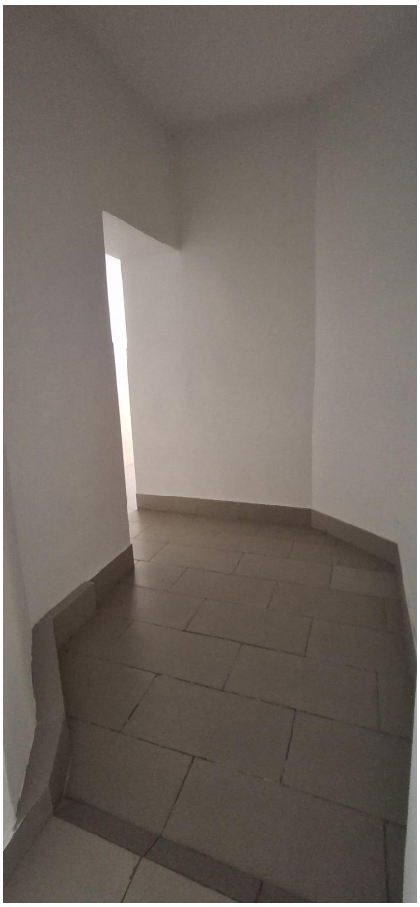
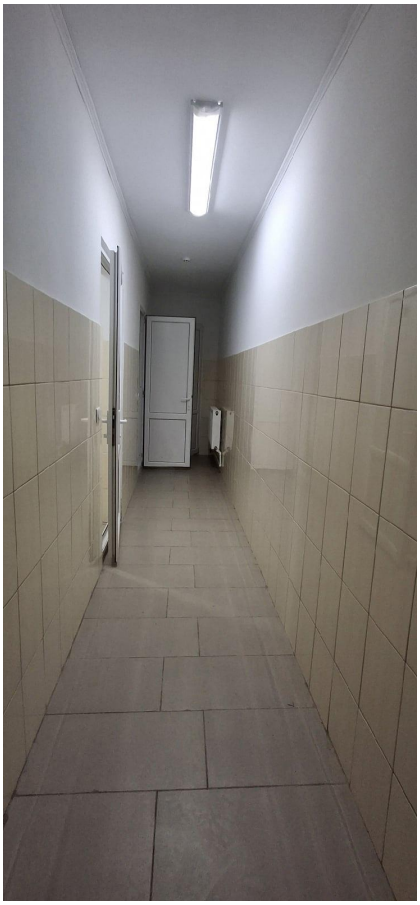
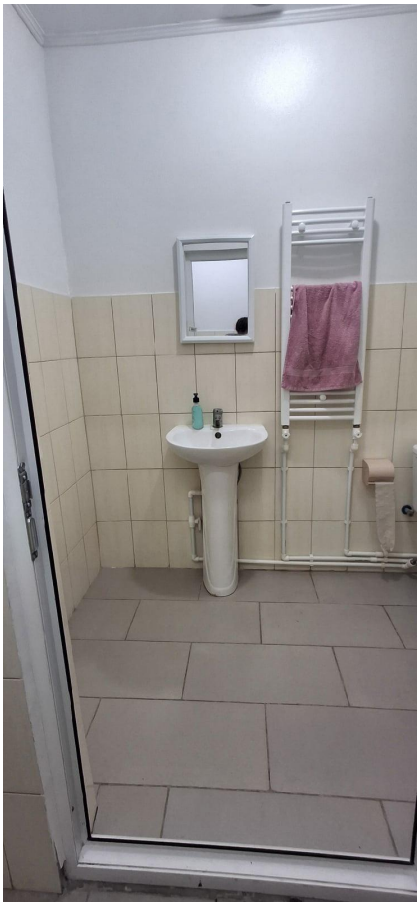
Galerie - Sala de prestare a seviciului

Sala în care se prestează serviciul public (un birou sau o cameră unde poate fi deservită o persoană cu dizabilități)	Este la nivel de:	Parter
	Trepte:	Nu
	Bariere/obstacole:	Nu
	În sală este spațiu de manevră pentru un scaun rulant cu diagonala minimă de 140 cm:	Da
	Spațiul interior este suficient iluminat:	Da
	Culori contrastante pentru sală:	Da Standard: este o diferență de culoare contrastantă (culori închise / culori deschise) între perete și podea
