Formular de evaluare a condițiilor de accesibilitate a clădirilor publice

Data: 25-06-2025

Echipa de evaluare: AO "Fiecare contribuie pentru schimbare", Monitor de accesibilitate

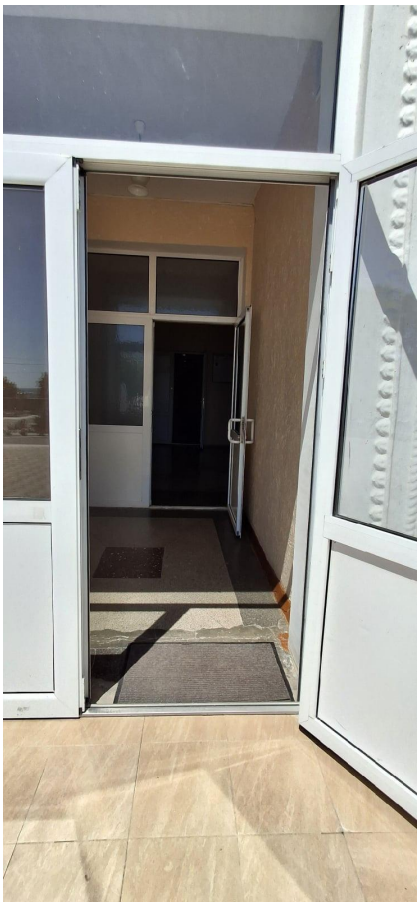
Galerie - Uși

**Fig. V.31.a** Rampă de acces perpendiculară pe intrarea în clădire
Uși		
	Există o singură intrare comună:	Da
	Există o intrare/ieșire de rezervă?	Da
	La intrarea în clădire există turnichete sau bariere rotative:	Nu
	Deschiderea ușii este ușoară și necesită puțin efort (chiar dacă ușa este dotată cu amortizor):	Da
	Pentru persoanele cu dizabilități este rezervată o intrare separată:	Nu
	Dimensiuni ușă de intrare:	Dublă: 85 cm + 90 cm Standard: lumina ușii duble trebuie să fie de minim 90 cm Ușa mică din cea dublă se deschide
	Prag ușă de intrare:	Prag exterior și interior cu înălțimile: 2 + 3 cm Standard: pragul trebuie să fie de maxim 2 cm
	Uși în interior:	Lățimea: 184 cm , 143 cm
	Praguri de la ușile de interior:	Prag 1 cu înălțimea: 2 cm Standard: pragul trebuie să fie de maxim 2 cm Prag 2 cu înălțimea: 3 cm Standard: pragul trebuie să fie de maxim 2 cm
