Formular de evaluare a condițiilor de accesibilitate a clădirilor publice

Data: 07-07-2025

Echipa de evaluare: Asociația Obștească Agenția pentru Dezvoltare Regională (AO ADR) ”Habitat”, Monitor de accesibilitate

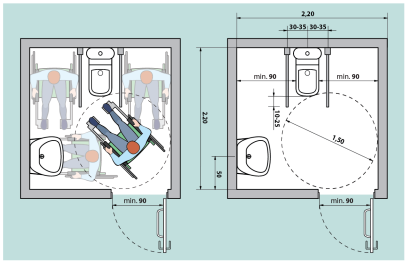
Fig. V.42.a Amenajarea unei cabine WC adaptate - tip A

Grup sanitar		
	Grup sanitar în exterior:	Nu
	Grup sanitar în interior:	Da . La Subsol
	Dacă Wc este la etaj subsol, demisol, atunci există un ascensor?	Nu
	Există indicatoare pe coridoare și pe ușă, care semnalează grupul sanitar accesibil:	Nu
	Ușa de intrare WC interior, lățime:	110 cm Standard: ușa trebuie să fie de minim 90 cm
	Prag ușă de intrare:	Prag cu înălțimea: 2 cm Standard: maxim 2 cm
	Dimensiuni grup sanitar:	170 cm x 192 cm Standard: minim 160 x 180 cm
	Ușa cabină WC, lățime:	110 cm Standard: ușa trebuie să fie de minim 90 cm
	Ușa cabinei se deschide în :	Exterior Standard: exterior
	Dimensiuni cabină WC:	170 cm x 192 cm Standard: minim 160 x 180 cm
	Prag ușa cabină WC:	Prag cu înălțimea: 2 cm Standard: maxim 2 cm
	Tipul vasului WC:	Pe podea
	Vasul WC are bare de suport:	Nu
	Mecanismul de scurgere a apei este:	Integrat în vasul WC
	Lavoar/chiuvetă:	Da , înălțimea de: 86 cm Standard: h - 85 cm

Este spațiu liber sub lavoar:	Da , dimensiunea de: 70 cm Standard: minim 67 cm
	Este uscător de mâini:	Da , se află lângă lavoar , la înălțimea de: 105 cm Standard: maxim 100 cm
	Întrerupătoarele sunt poziționate la o înălțime de 80 până la 110 cm de la podea:	Da , la înălțimea de: 85 cm
	Toaleta este echipată cu sistem/buton de alarmă:	Nu
	În toaletă sau cabine există cuier pentru haine:	Nu
	Culori contrastante:	Da Standard: este o diferență de culoare contrastantă (culori închise / culori deschise) între perete și podea
	Colacul de WC este de o culoare contrastantă cu vasul de WC:	Nu
	Iluminare bună (lumină de zi și lumină artificială) în WC:	Da
