Formular de evaluare a condițiilor de accesibilitate a clădirilor publice

Data: 01-07-2025

Echipa de evaluare: Asociația pentru Combaterea Izolării Informaționale "ECOU", Monitor de accesibilitate

Categorii	Indicatori	Date colectate
Localitate, raion:	Cirpesti (Cantemir)	
Adresa, strada, nr.:	-	
Instituția:	BESV Cîrpești nr. 8/18, Primăria	
Tipul instituției:	Administrație publică locală	
Latitudinea: **Longitudinea:**	46.259189868881 , 28.340745048438	
Căi de acces către clădire		
	Tip înveliș:	asfalt + pământ tasat
	Drumurile/Căile de acces sunt:	Calitative
	Trotuare:	Da
	Trecerea de pe carosabil spre trotuar/clădire:	Abruptă
	Poartă intrare:	Nu
	Prag poartă:	Nu
	Există pavaj tactil sau marcaj contrastant la ieșirea de pe carosabil pe trotuar:	Nu
	Trotuarul are pavaj tactil sau marcaj contrastant:	Nu
	Borduri:	Da, 1 borduri , înălțimea:11 cm
	Scări/Trepte:	Da, 3 scări/trepte , înălțimea:15 cm
	Bariere (piloni și/sau bolarzi stradali, panouri publicitare):	Nu
	Nivel:	Înclinat în coborâș

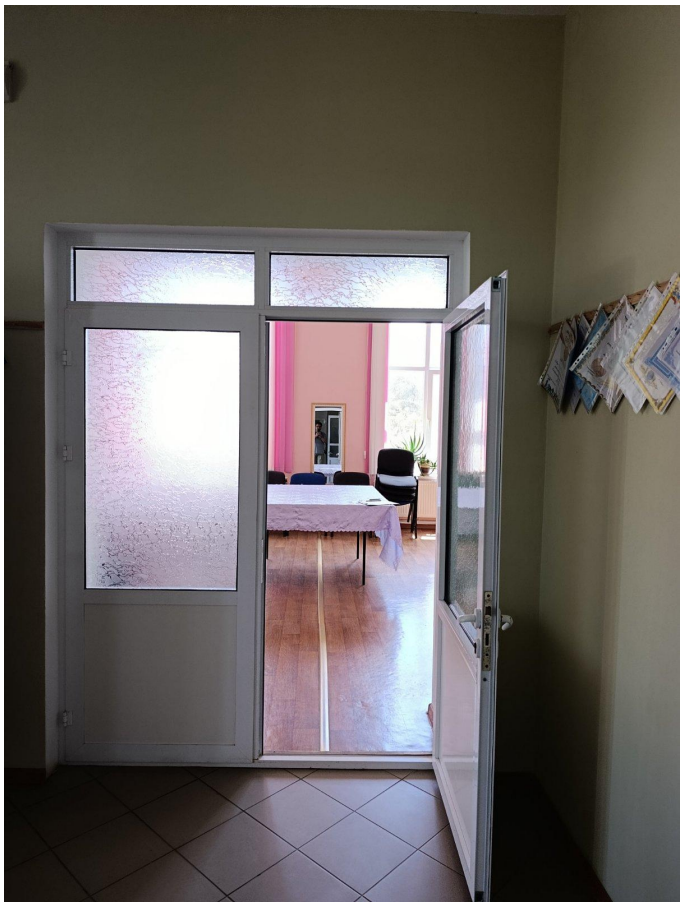
Galerie - Uși

Există o singură intrare comună:	Nu
Există o intrare/ieșire de rezervă?	Da
La intrarea în clădire există turnichete sau bariere rotative:	Nu
Deschiderea ușii este ușoară și necesită puțin efort (chiar dacă ușa este dotată cu amortizor):	Da
Pentru persoanele cu dizabilități este rezervată o intrare separată:	Nu

Categorii	Indicatori	Date colectate
	Dimensiuni ușă de intrare:	Dublă: 80 cm + 50 cm Standard: lumina ușii duble trebuie să fie de minim 90 cm Ușa mică din cea dublă se deschide
	Prag ușă de intrare:	Un prag cu înălțimea: 2 cm Standard: pragul trebuie să fie de maxim 2 cm
	Uși în interior:	Lățimea: 130 cm , 160 cm
	Praguri de la ușile de interior:	Prag 1 cu înălțimea: 4 cm Standard: pragul trebuie să fie de maxim 2 cm Prag 2 cu înălțimea: 5 cm Standard: pragul trebuie să fie de maxim 2 cm
	Ușile de la intrare și din interiorul clădirii sunt dotate/marcate corespunzător cu semne contrastante:	Nu Standard: este o diferență de culoare contrastantă (culori închise / culori deschise) între perete și podea
