Formular de evaluare a condițiilor de accesibilitate a clădirilor publice

Categorii	Indicatori	Date colectate
Localitate, raion:	Alexandru ioan cuza (Cahul)	
Adresa, strada, nr.:	-	
Instituția:	BESV Alexandru Ioan Cuza nr. 7/16, Grădinița de copii nr. 1	
Tipul instituției:	Instituție educațională	
Latitudinea: **Longitudinea:**	45.6104444 , 28.4475833	
Căi de acces către clădire		
	Tip înveliș:	Prundiș
	Drumurile/Căile de acces sunt:	Deteriorate
	Trotuare:	Da
	Trecerea de pe carosabil spre trotuar/clădire:	Lină
	Poartă intrare:	Da, are lățimea: 115 cm
	Prag poartă:	Nu
	Există pavaj tactil sau marcaj contrastant la ieșirea de pe carosabil pe trotuar:	Nu
	Trotuarul are pavaj tactil sau marcaj contrastant:	Nu
	Borduri:	Nu
	Scări/Trepte:	Da, 1 scări/trepte , înălțimea:5 cm
	Bariere (piloni și/sau bolarzi stradali, panouri publicitare):	Nu
	Nivel:	Orizontal

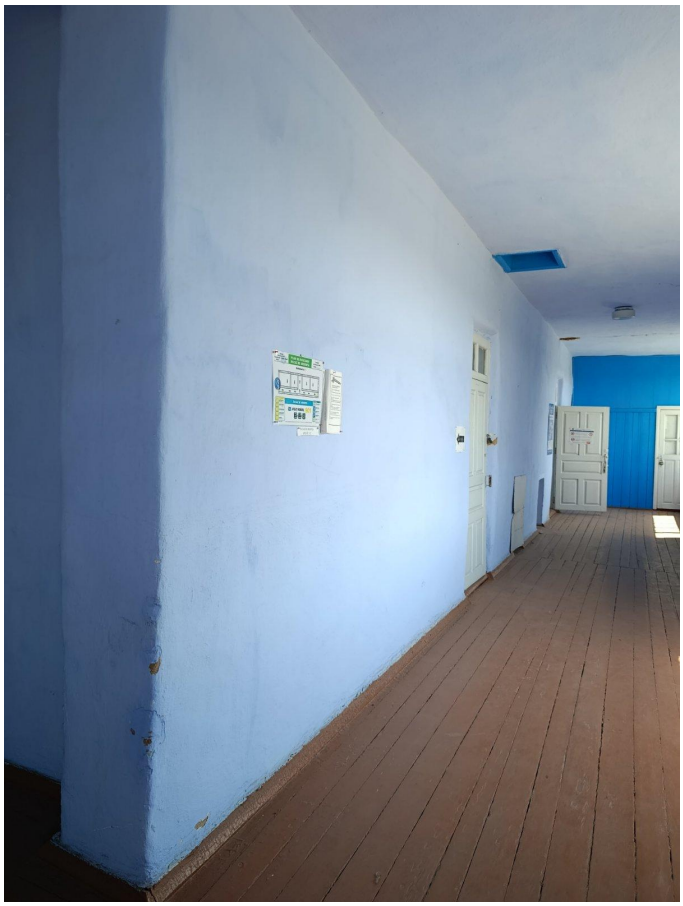
Galerie - Coridoare

Coridoare		
	Coridoare:	Da
	Lățimea coridorului (în cel mai îngust loc) este peste 150 cm?	Nu
	Lățime (dacă este cazul, în cel mai îngust loc):	140 cm , nu există buzunare la coridoare Standard: Lățimea minimă a coridorului ar trebui să fie de cel puțin 150 cm), Dacă coridorul este îngust (până la 180 cm)
	Trepte:	Nu
	Pardoseala/podeaua în coridor este suprafață accesibilă:	Da
	Suprafață alunecoasă:	Nu
	Bariere/obstacole:	Nu
	Culori contrastante (este o diferență de culoare contrastantă (culori închise / culori deschise) între perete și podea):	Da
	Iluminare bună (lumină de zi și lumină artificială) pe hol și pe culoarele principale:	Da
