# Formular de evaluare a condițiilor de accesibilitate a clădirilor publice

**Data: 10-07-2025**

| Categorii | Indicatori | Date colectate |
|---|---|---|
| **Instituția:** | BESV 1/137, BP.1 L.Cobileanschi a USMF "N. Testimiteanu", or.Chisinau | |

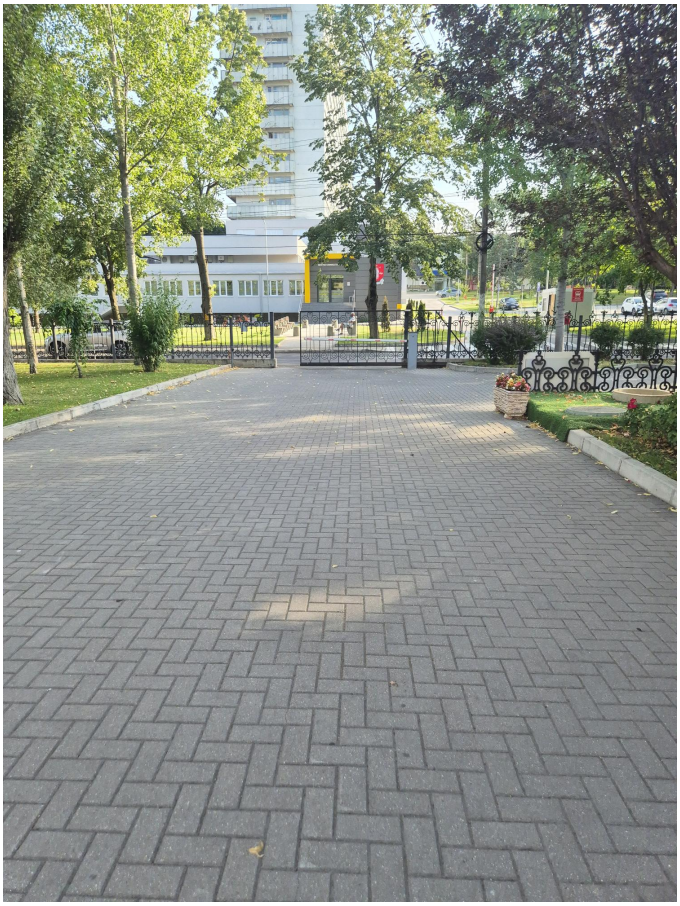
**Galerie - Căi de acces către clădire**

| Categorii | Indicatori | Date colectate |
|---|---|---|
| | Tip înveliș: | Pavaj |
| | Drumurile/Căile de acces sunt: | Calitative |
| | Trotuare: | Nu |
| | Poartă intrare: | Da, are lățimea: 105 cm |
| | Prag poartă: | Nu |
| | Borduri: | Nu |
| | Scări/Trepte: | Nu |
| | Bariere (piloni și/sau bolarzi stradali, panouri publicitare): | Nu |
| | Nivel: | Orizontal |
