Formular de evaluare a condițiilor de accesibilitate a clădirilor publice

Data: 24-11-2023

Categorii	Indicatori	Date colectate
Localitate, raion:	Straseni (Straseni)	
Adresa, strada, nr.:	-	
Instituția:	STOFM Strășeni	
Tipul instituției:	ANOFM	
Latitudinea: **Longitudinea:**	47.144825 , 28.612704	
Căi de acces către clădire		
	Tip înveliș:	Asfalt
	Drumurile/Căile de acces sunt:	Calitative
	Trotuare:	Da
	Trecerea de pe carosabil spre trotuar/clădire:	Lină
	Poartă intrare:	Nu
	Prag poartă:	Nu
	Există pavaj tactil sau marcaj contrastant la ieșirea de pe carosabil pe trotuar:	Nu
	Trotuarul are pavaj tactil sau marcaj contrastant:	Nu
	Borduri:	Da, 1 borduri , înălțimea:16 cm
	Scări/Trepte:	Nu
	Bariere (piloni și/sau bolarzi stradali, panouri publicitare):	Nu
	Nivel:	Înclinat în urcuș

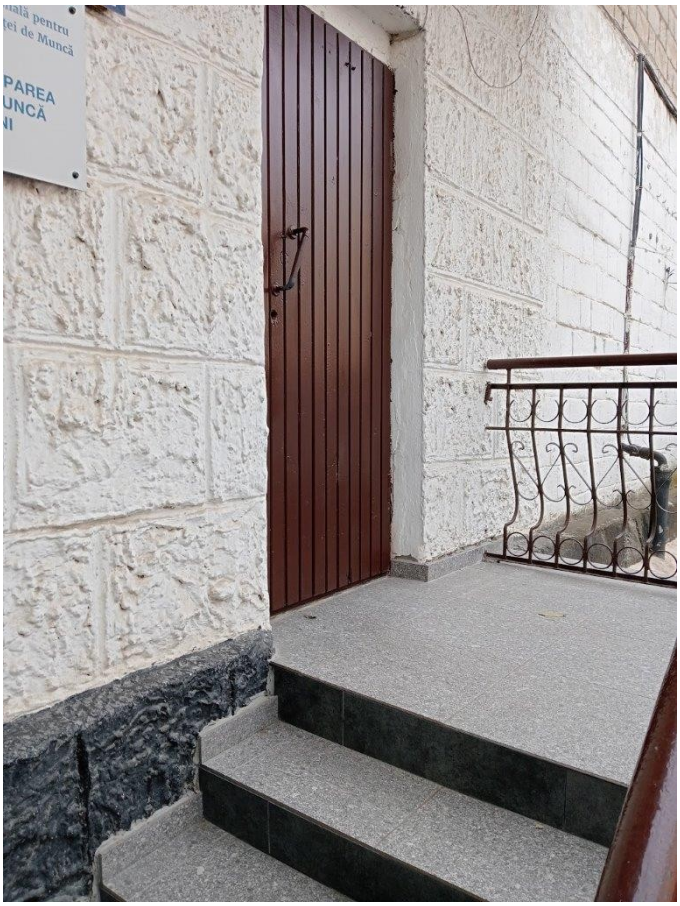
Galerie - Uși

Categorii	Indicatori	Date colectate
	Dimensiuni ușă de intrare:	Simplă: 78 cm Standard: trebuie să fie de minim 90 cm -
	Prag ușă de intrare:	Un prag cu înălțimea: 2 cm Standard: pragul trebuie să fie de maxim 2 cm
	Uși în interior:	Lățimea: 78 cm , 78 cm
	Praguri de la ușile de interior:	-
	Ușile de la intrare și din interiorul clădirii sunt dotate/marcate corespunzător cu semne contrastante:	Nu Standard: este o diferență de culoare contrastantă (culori închise / culori deschise) între perete și podea
