Formular de evaluare a condițiilor de accesibilitate a clădirilor publice

Data: 28-08-2023

Categorii	Indicatori	Date colectate
Localitate, raion:	Ialoveni (Ialoveni)	
Adresa, strada, nr.:	-	
Instituția:	Casa Teritoriala de Asigurari Sociale Raionul Ialoveni	
Tipul instituției:	Întreprindere de stat	
Latitudinea: **Longitudinea:**	46.958134 , 28.768205	
Căi de acces către clădire		
	Tip înveliș:	Asfalt
	Drumurile/Căile de acces sunt:	Deteriorate
	Trotuare:	Nu
	Trecerea de pe carosabil spre trotuar/clădire:	Abruptă
	Poartă intrare:	Da, are lățimea: 100 cm
	Prag poartă:	Nu
	Există pavaj tactil sau marcaj contrastant la ieșirea de pe carosabil pe trotuar:	Nu
	Trotuarul are pavaj tactil sau marcaj contrastant:	Nu
	Borduri:	Nu
	Scări/Trepte:	Nu
	Bariere (piloni și/sau bolarzi stradali, panouri publicitare):	Nu
	Nivel:	Înclinat în coborâș

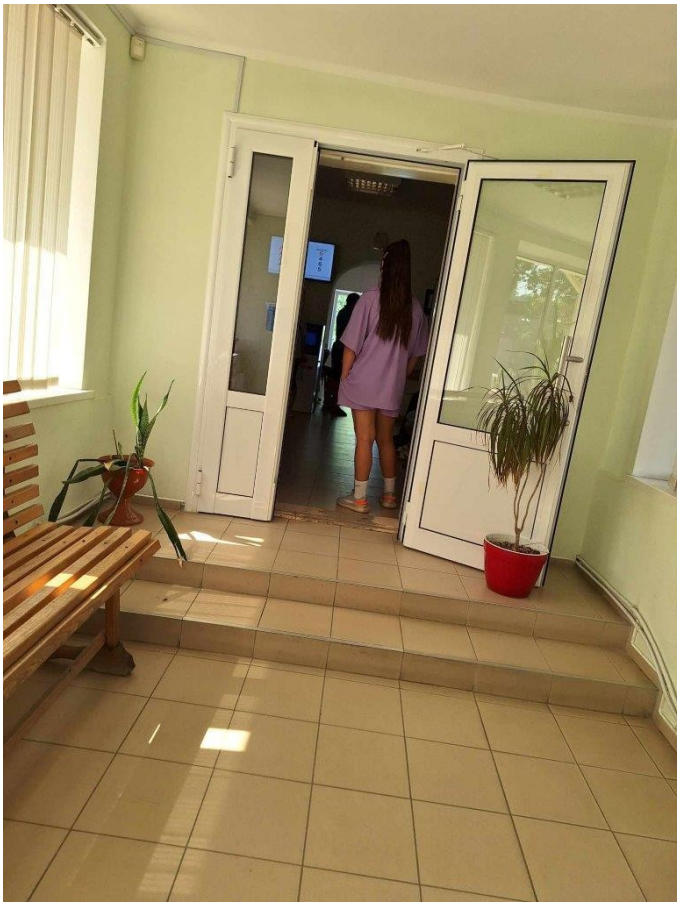
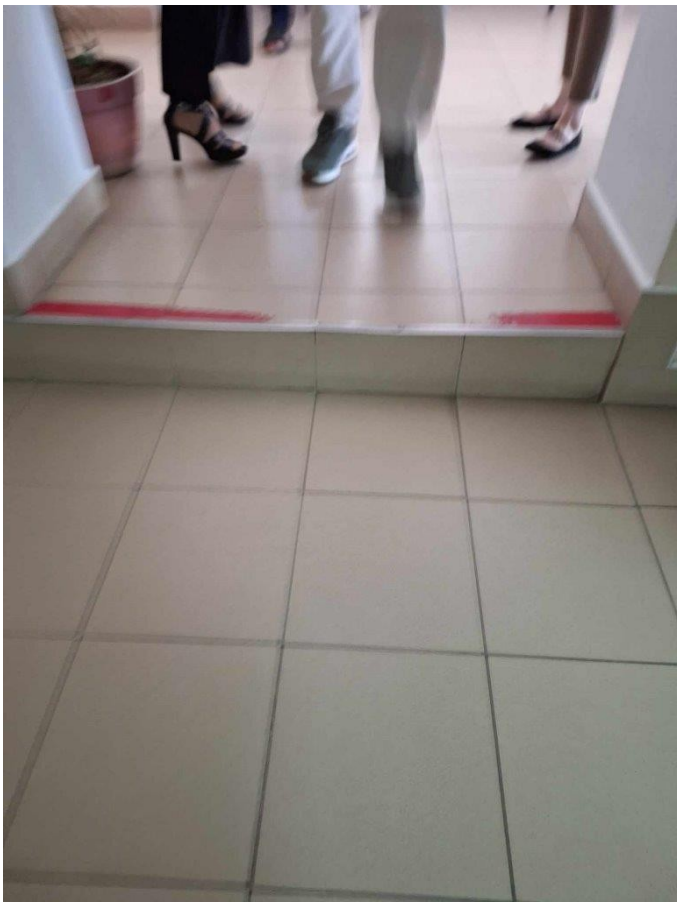
Galerie - Intrare în clădire

Intrarea în clădire este la nivelul solului:	Nu
La intrare sunt trepte:	Da, 1 trepte , Înălțime totală a treptelor/scărilor (cm)20 cm
La intrarea în clădire este instalată o platformă de ridicare (verticală sau înclinată):	Nu
Dimensiunile pragului/spațiului din fața ușii de întrare în clădire:	130 cm x 344 cm
Înălțimea pragului ușii (de la nivelul solului până la nivelul superior al pragului):	25 cm Standard: Se aplica regula de 1:12
Dacă există trepte, sunt semnalate treptele cu elemente contrastante și/sau tactile:	Nu Standard: prima și ultima treaptă trebuie semnalate în culori contrastante
Există rampă de acces:	Nu
Nu există rampă, dar sunt șine metalice:	Nu

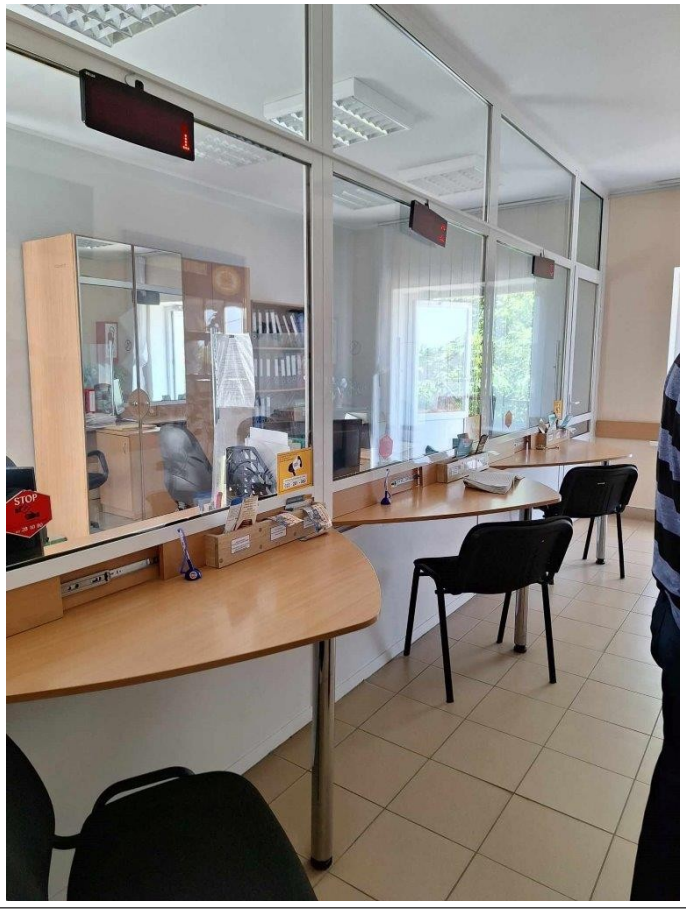
Galerie - Sala de prestare a seviciului

Sala în care se prestează serviciul public (un birou sau o cameră unde poate fi deservită o persoană cu dizabilități)	Este la nivel de:	Parter
	Trepte:	Da, 1 trepte , înălțimea:16 cm
	Culori contrastante pentru trepte:	Nu Standard: prima și ultima treaptă trebuie semnalate în culori contrastante

Categorii	Indicatori	Date colectate
	Bariere/obstacole:	Nu
	În sală este spațiu de manevră pentru un scaun rulant cu diagonala minimă de 140 cm:	Da
	Spațiul interior este suficient iluminat:	Da
	Culori contrastante pentru sală:	Da Standard: este o diferență de culoare contrastantă (culori închise / culori deschise) între perete și podea
