Formular de evaluare a condițiilor de accesibilitate a clădirilor publice

Data: 12-01-2023

Echipa de evaluare: Ion Balan, Monitor de accesibilitate

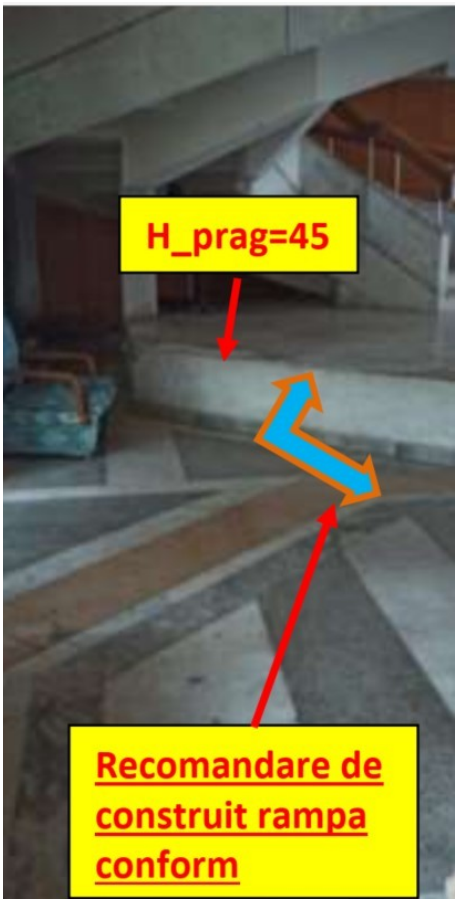
Galerie - Intrare în clădire

OBSTACOL!!!
- Șine metalice impracticabile, care constituie și un risc pentru persoanele cu dizabilitate de vedere *(lipsa contrastului)*

H_prag=45
Recomandare de construit rampa conform
