Formular de evaluare a condițiilor de accesibilitate a clădirilor publice

Data: 03-07-2025

Echipa de evaluare: AO VIVERE, Monitor de accesibilitate

Categorii	Indicatori	Date colectate
Localitate, raion:	Criva (Briceni)	
Adresa, strada, nr.:	s.Criva,Casa de cultura	
Instituția:	Casa de Cultura 6/21	
Tipul instituției:	Instituție culturală	
Latitudinea: **Longitudinea:**	48.269226 , 26.664843	
Căi de acces către clădire		
	Tip înveliș:	Asfalt
	Drumurile/Căile de acces sunt:	Calitative
	Trotuare:	Da
	Trecerea de pe carosabil spre trotuar/clădire:	Lină
	Poartă intrare:	Nu
	Prag poartă:	Nu
	Există pavaj tactil sau marcaj contrastant la ieșirea de pe carosabil pe trotuar:	Nu
	Trotuarul are pavaj tactil sau marcaj contrastant:	Nu
	Borduri:	Nu
	Scări/Trepte:	Nu
	Bariere (piloni și/sau bolarzi stradali, panouri publicitare):	Nu
	Nivel:	Orizontal

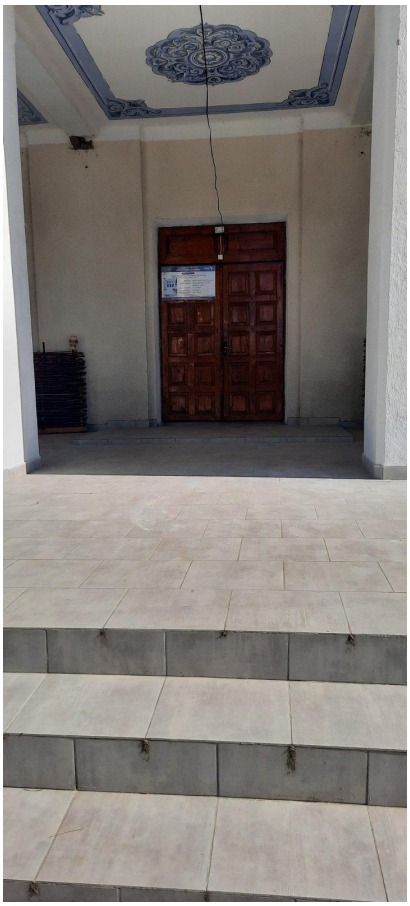
Galerie - Intrare în clădire

Intrarea în clădire este la nivelul solului:	Nu
Dacă este folosită o intrare alternativă, există indicatoare care arată direcția către aceasta:	Nu
La intrare sunt trepte:	Da, 3 trepte , Înălțime totală a treptelor/scărilor (cm)40 cm
La intrarea în clădire este instalată o platformă de ridicare (verticală sau înclinată):	Nu
Ușa se deschide în interior sau exterior:	Exterior
Dimensiunile pragului/spațiului din fața ușii de întrare în clădire:	400 cm
Înălțimea pragului ușii (de la nivelul solului până la nivelul superior al pragului):	10 cm Standard: Se aplica regula de 1:10
Dacă există trepte, sunt semnalate treptele cu elemente contrastante și/sau tactile:	Nu Standard: prima și ultima treaptă trebuie semnalate în culori contrastante
Există rampă de acces:	Nu
Nu există rampă, dar sunt șine metalice:	Nu

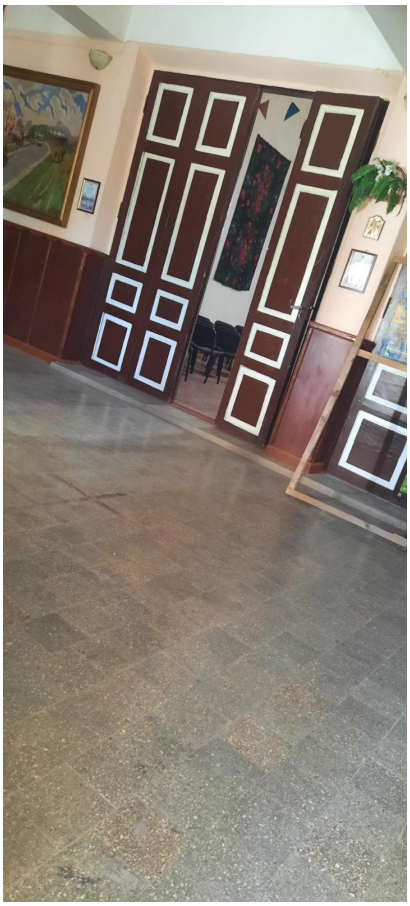
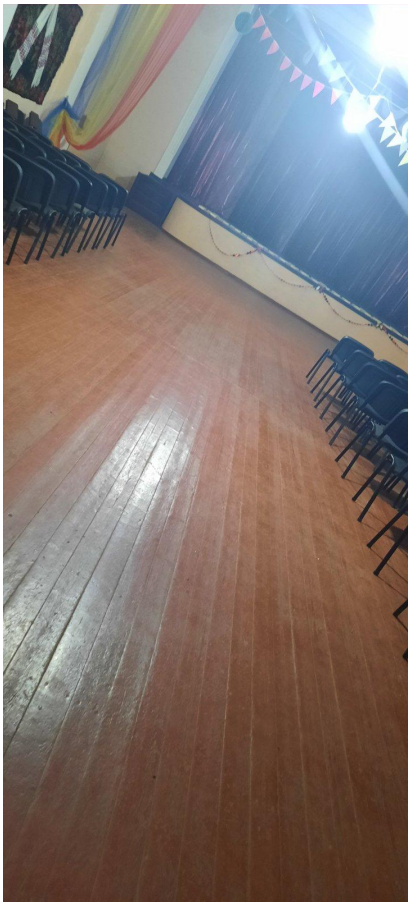
Galerie - Uși

Există o singură intrare comună:	Da
Există o intrare/ieșire de rezervă?	Nu
La intrarea în clădire există turnichete sau bariere rotative:	Nu
Deschiderea ușii este ușoară și necesită puțin efort (chiar dacă ușa este dotată cu amortizor):	Da
Pentru persoanele cu dizabilități este rezervată o intrare separată:	Nu

Categorii	Indicatori	Date colectate
	Dimensiuni ușă de intrare:	Dublă: 83 cm + 83 cm Standard: lumina ușii duble trebuie să fie de minim 90 cm
	Prag ușă de intrare:	Un prag cu înălțimea: 10 cm Standard: pragul trebuie să fie de maxim 2 cm
	Uși în interior:	Lățimea: 1 cm , 3 cm
	Praguri de la ușile de interior:	Prag 1 cu înălțimea: 10 cm Standard: pragul trebuie să fie de maxim 2 cm
	Ușile de la intrare și din interiorul clădirii sunt dotate/marcate corespunzător cu semne contrastante:	Nu Standard: este o diferență de culoare contrastantă (culori închise / culori deschise) între perete și podea
