Formular de evaluare a condițiilor de accesibilitate a clădirilor publice

Data: 13-03-2023

Categorii	Indicatori	Date colectate
Localitate, raion:	Stefan voda (Stefan voda)	
Adresa, strada, nr.:	-	
Instituția:	Primaria Stefan Voda	
Tipul instituției:	Administrație publică locală	
Latitudinea: **Longitudinea:**	46.517146 , 29.664063	
Căi de acces către clădire		
	Tip înveliș:	Asfalt
	Drumurile/Căile de acces sunt:	Calitative
	Trotuare:	Da
	Trecerea de pe carosabil spre trotuar/clădire:	Lină
	Poartă intrare:	Nu
	Prag poartă:	Nu
	Există pavaj tactil sau marcaj contrastant la ieșirea de pe carosabil pe trotuar:	Nu
	Trotuarul are pavaj tactil sau marcaj contrastant:	Nu
	Borduri:	Nu
	Scări/Trepte:	Nu
	Bariere (piloni și/sau bolarzi stradali, panouri publicitare):	Nu
	Nivel:	Orizontal

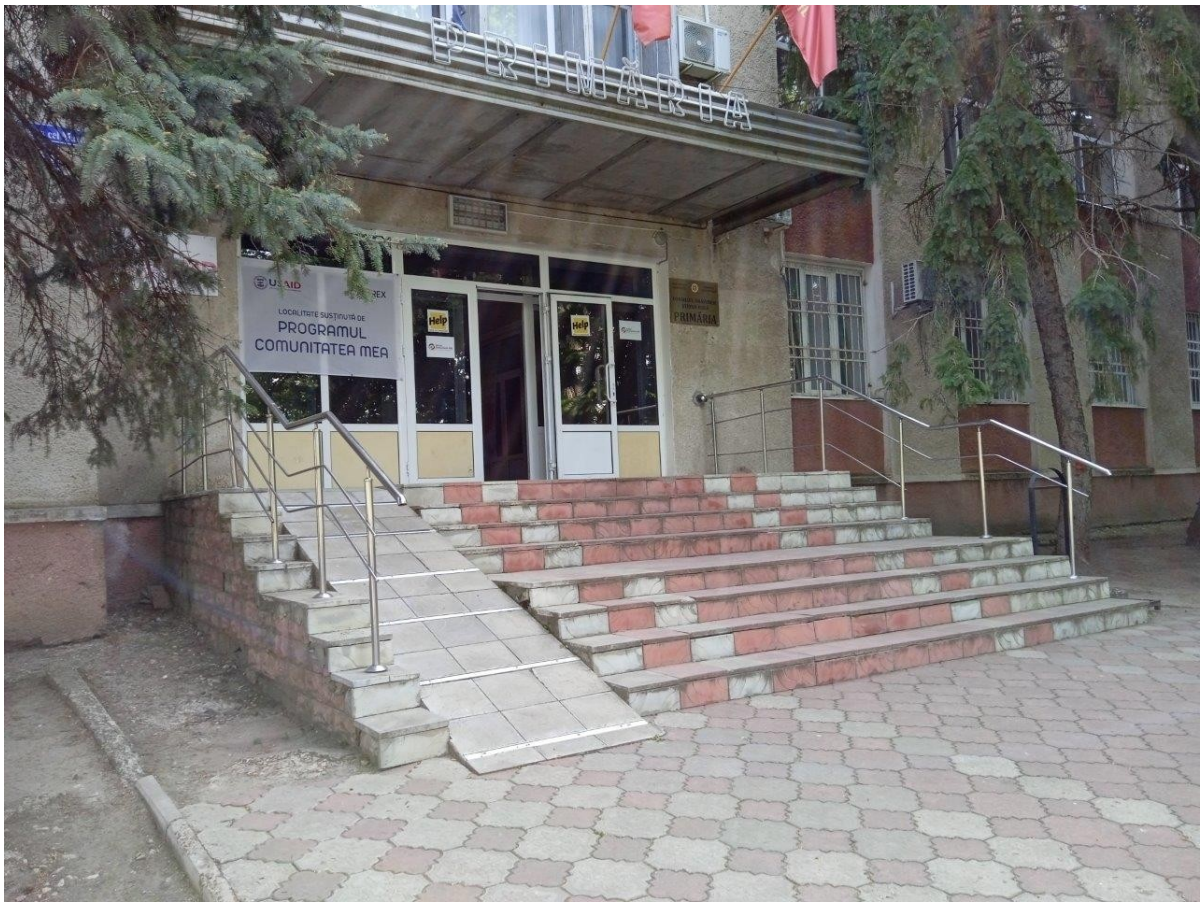
Galerie - Intrare în clădire

Intrarea în clădire este la nivelul solului:	Nu
Dacă este folosită o intrare alternativă, există indicatoare care arată direcția către aceasta:	Nu
La intrare sunt trepte:	Da, 8 trepte , Înălțime totală a treptelor/scărilor (cm)15 cm
La intrarea în clădire este instalată o platformă de ridicare (verticală sau înclinată):	Nu
În cazul în care platforma de ridicare nu poate fi utilizată fără asistență, este amplasat un buton de apelare a personalului:	Nu
Dimensiunile pragului/spațiului din fața ușii de întrare în clădire:	180 cm
Înălțimea pragului ușii (de la nivelul solului până la nivelul superior al pragului):	120 cm ! Pentru h - până în 20 cm – se aplica regula de 1:10 ! La fiecare 9 m de cm x 140 cm
Dacă există trepte, sunt semnalate treptele cu elemente contrastante și/sau tactile:	Nu Standard: prima și ultima treaptă trebuie semnalate în culori contrastante
Există rampă de acces:	Da
Nu există rampă, dar sunt șine metalice:	Nu

Lungimea rampei:	360 cm
Lățimea rampei:	90 cm
Rampa este din:	Pavaj
Rampa este de tip:	Mobilă
Suprafața rampei este antiderapantă (nealunecoasă):	Nu
Sunt bare de suport:	Da Bara este doar pe partea da . Barele au un rând. Înălțimea barele de sus: 80 .
Rampa are bară de siguranță: (din țeavă sau beton, la H = 5-10 cm)	Nu
Bariere/obstacole	-

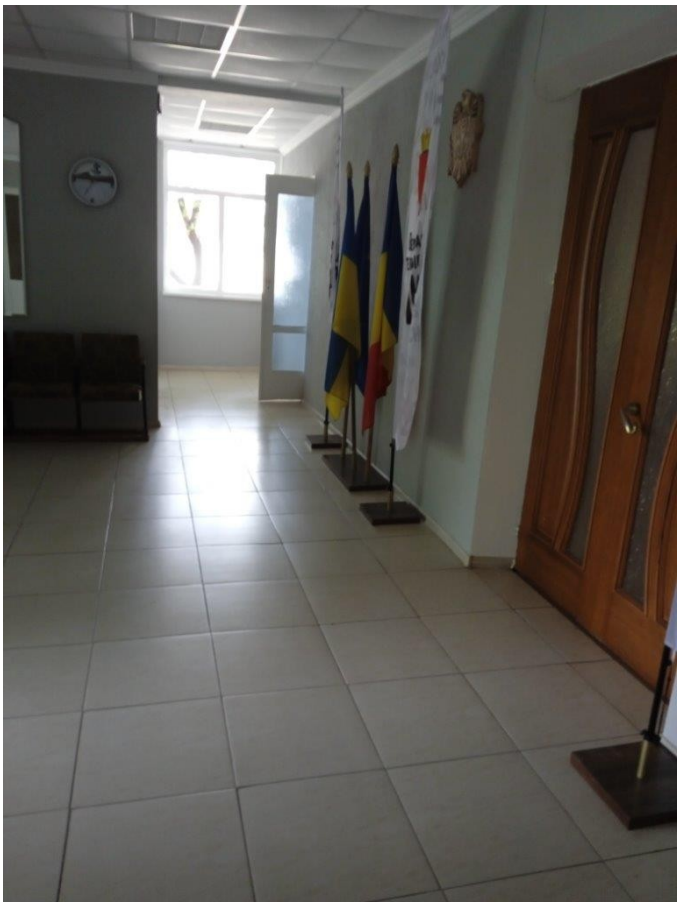
Galerie - Coridoare

Coridoare		
	Coridoare:	Da
	Lățime (dacă este cazul, în cel mai îngust loc):	100 cm , nu există buzunare la coridoare Standard: Lățimea minimă a coridorului ar trebui să fie de cel puțin 150 cm), Dacă coridorul este îngust (până la 180 cm)
	Trepte:	Nu
	Pardoseala/podeaua în coridor este suprafață accesibilă:	Da
	Suprafață alunecoasă:	Nu
	Bariere/obstacole:	Nu
	Culori contrastante (este o diferență de culoare contrastantă (culori închise / culori deschise) între perete și podea):	Da
	Iluminare bună (lumină de zi și lumină artificială) pe hol și pe culoarele principale:	Parțial

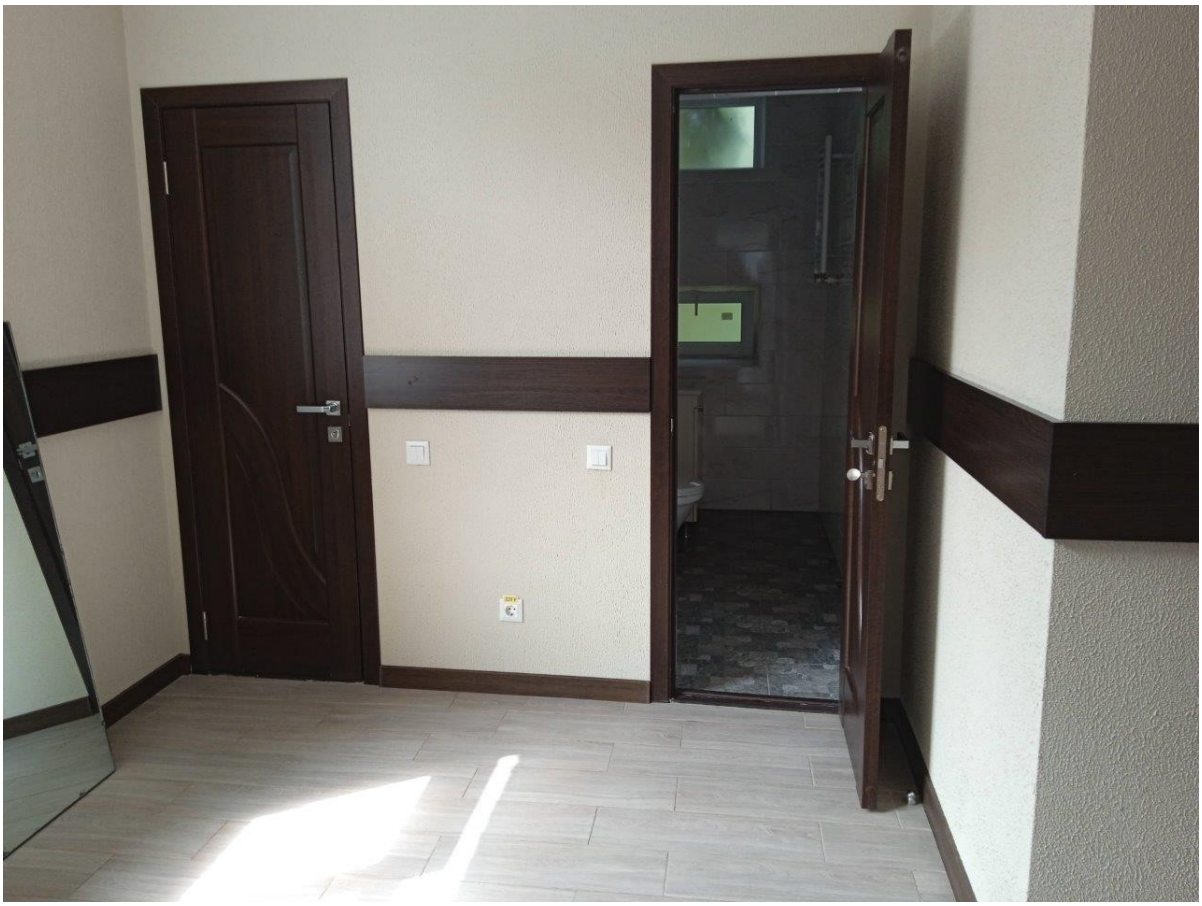
Galerie - Grup sanitar

Grup sanitar		
	Grup sanitar în exterior:	Nu
	Grup sanitar în interior:	Da . La Etaj
	Există indicatoare pe coridoare și pe ușă, care semnalează grupul sanitar accesibil:	Nu

Ușa de intrare WC interior, lățime:	80 cm Standard: ușa trebuie să fie de minim 90 cm
	Prag ușă de intrare:	-
	Dimensiuni grup sanitar:	300 cm x 100 cm Standard: minim 160 x 180 cm
	Vasul WC are bare de suport:	Nu
	Mecanismul de scurgere a apei este:	Integrat în vasul WC
	Lavoar/chiuvetă:	Da , înălțimea de: 80 cm Standard: h - 85 cm
	Este spațiu liber sub lavoar:	Nu
	Întrerupătoarele sunt poziționate la o înălțime de 80 până la 110 cm de la podea:	Da , la înălțimea de: 130 cm
	Toaleta este echipată cu sistem/buton de alarmă:	Nu
	În toaletă sau cabine există cuier pentru haine:	Nu

Categorii	Indicatori	Date colectate
	Culori contrastante:	Da Standard: este o diferență de culoare contrastantă (culori închise / culori deschise) între perete și podea
	Colacul de WC este de o culoare contrastantă cu vasul de WC:	Nu
	Iluminare bună (lumină de zi și lumină artificială) în WC:	Da
