Formular de evaluare a condițiilor de accesibilitate a clădirilor publice

Data: 02-06-2025

Categorii	Indicatori	Date colectate
Localitate, raion:	Orhei (Orhei)	
Adresa, strada, nr.:	Unirii 148	
Instituția:	BESV-25/1(Gradinita)	
Tipul instituției:	BESV	
Latitudinea: **Longitudinea:**	47.390128 , 28.805953	
Căi de acces către clădire		
	Tip înveliș:	Asfalt
	Drumurile/Căile de acces sunt:	Calitative
	Trotuare:	Nu
	Poartă intrare:	Da, are lățimea: 300 cm
	Prag poartă:	Nu
	Borduri:	Nu
	Scări/Trepte:	Nu
	Bariere (piloni și/sau bolarzi stradali, panouri publicitare):	Nu
	Nivel:	Înclinat în urcuș

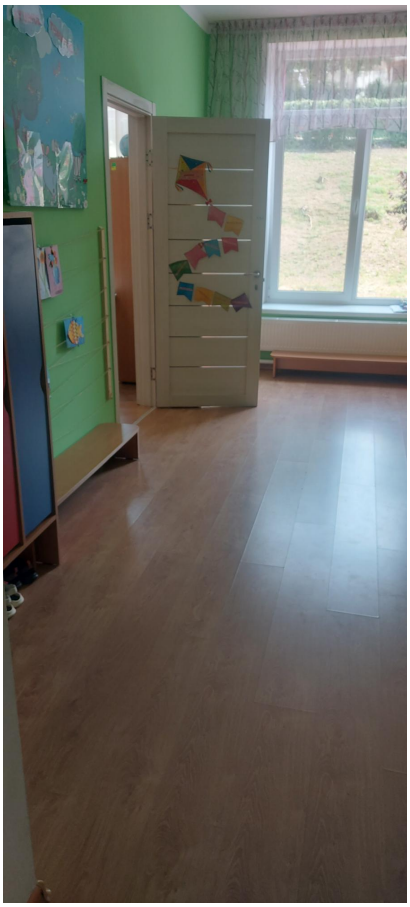
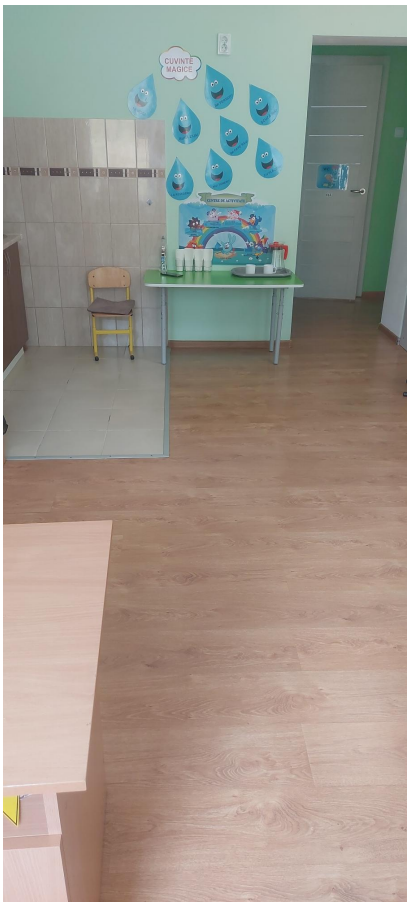
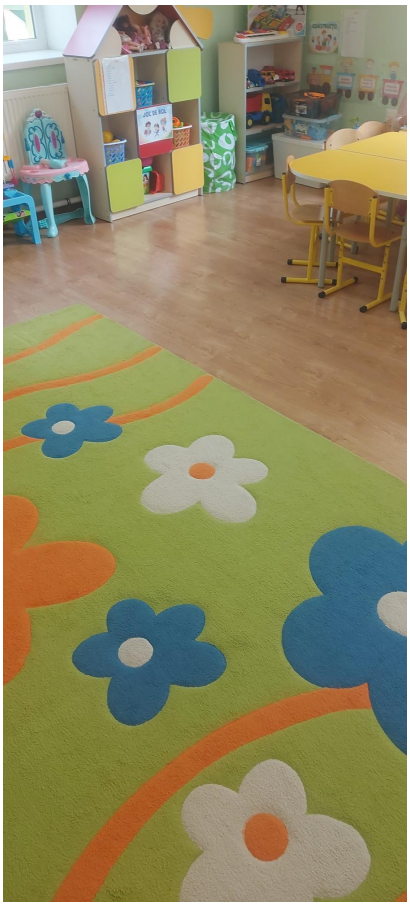
Galerie - Coridoare

Coridoare		
	Coridoare:	Da
	Lățimea coridorului (în cel mai îngust loc) este peste 150 cm?	Da
	Trepte:	Da , 5 trepte , înălțimea:60 cm
	Dacă sunt trepte, este o rampă interioară:	Nu
	Pardoseala/podeaua în coridor este suprafață accesibilă:	Da
	Suprafață alunecoasă:	Nu
	Bariere/obstacole:	Nu
	Culori contrastante (este o diferență de culoare contrastantă (culori închise / culori deschise) între perete și podea):	Da
	Iluminare bună (lumină de zi și lumină artificială) pe hol și pe culoarele principale:	Da
