Formular de evaluare a condițiilor de accesibilitate a clădirilor publice

Data: 24-06-2025

Echipa de evaluare: Popov Natalia, monitor de accesibilitate

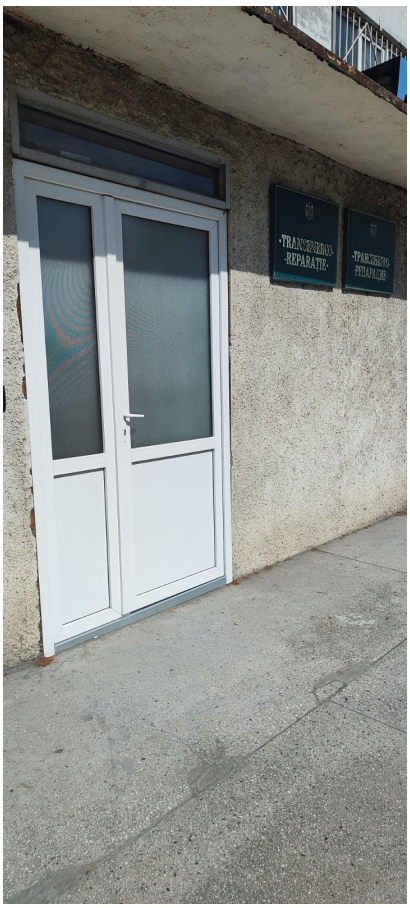
Galerie - Date generale

Categorii	Indicatori	Date colectate
Localitate, raion:	Chisinau (Chisinau)	
Adresa, strada, nr.:	Transnistria 4	
Instituția:	BESV-1/185 (S.A. Transenergoreparația)	
Tipul instituției:	BESV	
Latitudinea: **Longitudinea:**	47.0313687 , 28.8965072	
Căi de acces către clădire		
	Tip înveliș:	pavaj
	Drumurile/Căile de acces sunt:	Denivelate
	Trotuare:	Da
	Trecerea de pe carosabil spre trotuar/clădire:	Lină
	Poartă intrare:	Nu
	Prag poartă:	Nu
	Există pavaj tactil sau marcaj contrastant la ieșirea de pe carosabil pe trotuar:	Nu
	Trotuarul are pavaj tactil sau marcaj contrastant:	Nu
	Borduri:	Da, 1 borduri , înălțimea:12 cm
	Scări/Trepte:	Da, 9 scări/trepte , înălțimea:157 cm
	Bariere (piloni și/sau bolarzi stradali, panouri publicitare):	Nu
	Nivel:	Orizontal

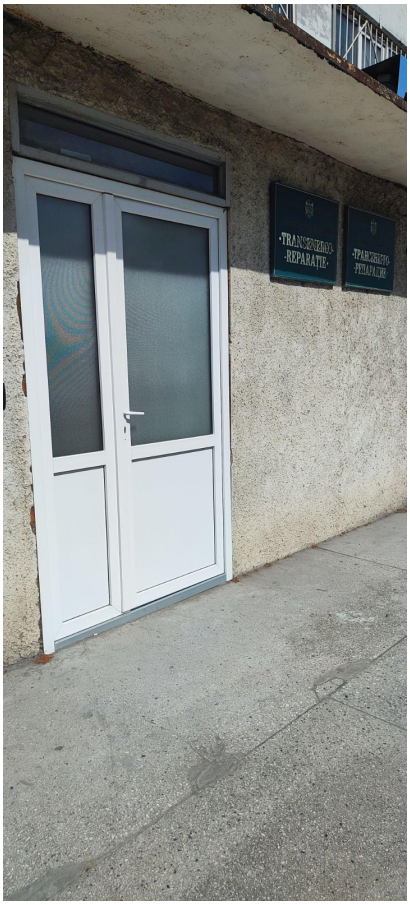
Galerie - Uși

Categorii	Indicatori	Date colectate
	Dimensiuni ușă de intrare:	Dublă: 80 cm + 50 cm Standard: lumina ușii duble trebuie să fie de minim 90 cm Ușa mică din cea dublă se deschide
	Prag ușă de intrare:	Prag exterior și interior cu înălțimile: 4 + 6 cm Standard: pragul trebuie să fie de maxim 2 cm
	Uși în interior:	Lățimea: 70 cm , 67 cm
	Praguri de la ușile de interior:	Prag 1 cu înălțimea: 5 cm Standard: pragul trebuie să fie de maxim 2 cm Prag 2 cu înălțimea: 7 cm Standard: pragul trebuie să fie de maxim 2 cm
	Ușile de la intrare și din interiorul clădirii sunt dotate/marcate corespunzător cu semne contrastante:	Da Standard: este o diferență de culoare contrastantă (culori închise / culori deschise) între perete și podea

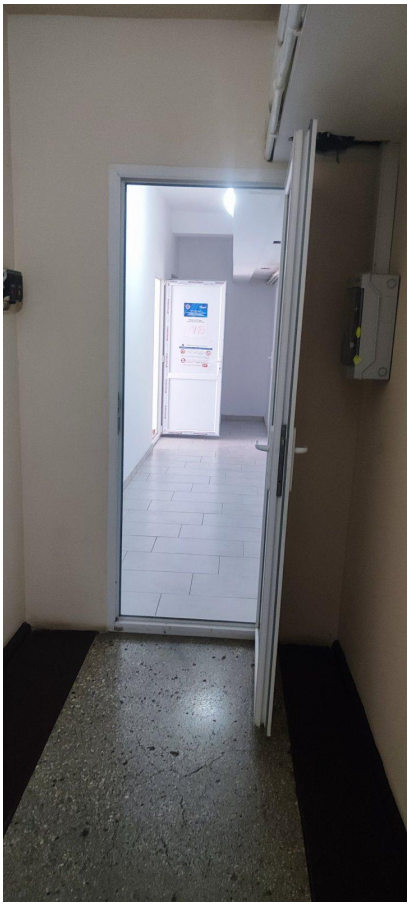
Galerie - Coridoare

Coridoare		
	Coridoare:	Da
	Lățimea coridorului (în cel mai îngust loc) este peste 150 cm?	Nu
	Lățime (dacă este cazul, în cel mai îngust loc):	43 cm , nu există buzunare la coridoare Standard: Lățimea minimă a coridorului ar trebui să fie de cel puțin 150 cm), Dacă coridorul este îngust (până la 180 cm)
	Trepte:	Nu
	Pardoseala/podeaua în coridor este suprafață accesibilă:	Da
	Suprafață alunecoasă:	Nu
	Bariere/obstacole:	Nu
	Culori contrastante (este o diferență de culoare contrastantă (culori închise / culori deschise) între perete și podea):	Da
	Iluminare bună (lumină de zi și lumină artificială) pe hol și pe culoarele principale:	Da

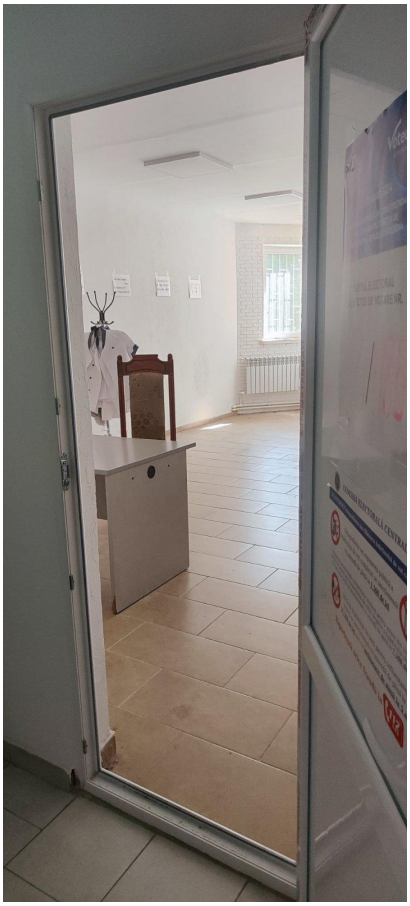
Galerie - Sala de prestare a seviciului

Categorii	Indicatori	Date colectate
Sala în care se prestează serviciul public (un birou sau o cameră unde poate fi deservită o persoană cu dizabilități)	Este la nivel de:	Parter
	Trepte:	Nu
	Bariere/obstacole:	Nu
	În sală este spațiu de manevră pentru un scaun rulant cu diagonala minimă de 140 cm:	Da
	Spațiul interior este suficient iluminat:	Da
	Culori contrastante pentru sală:	Nu Standard: este o diferență de culoare contrastantă (culori închise / culori deschise) între perete și podea

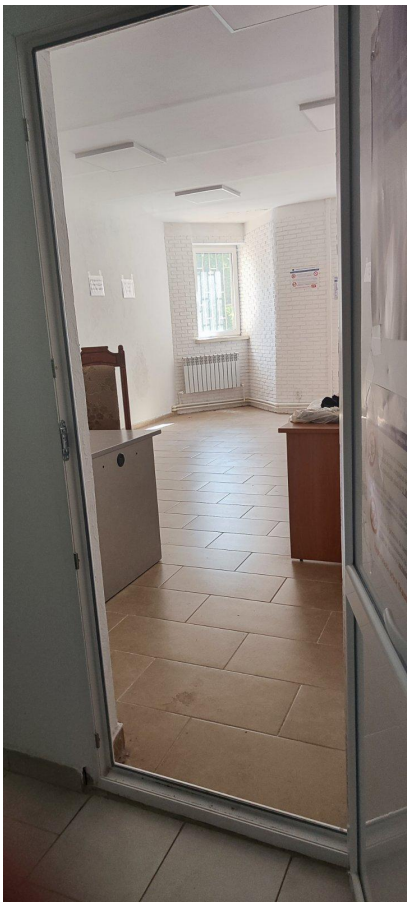
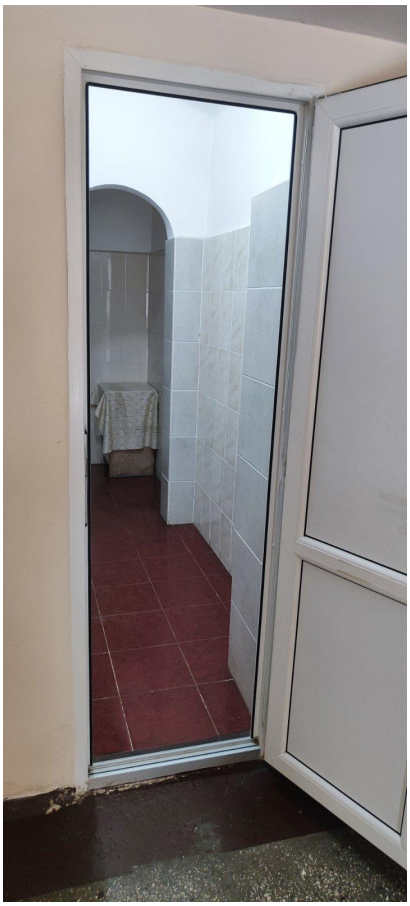
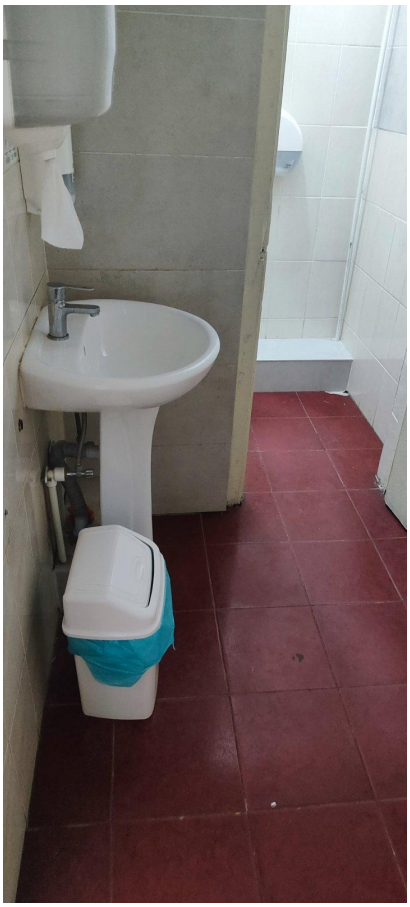
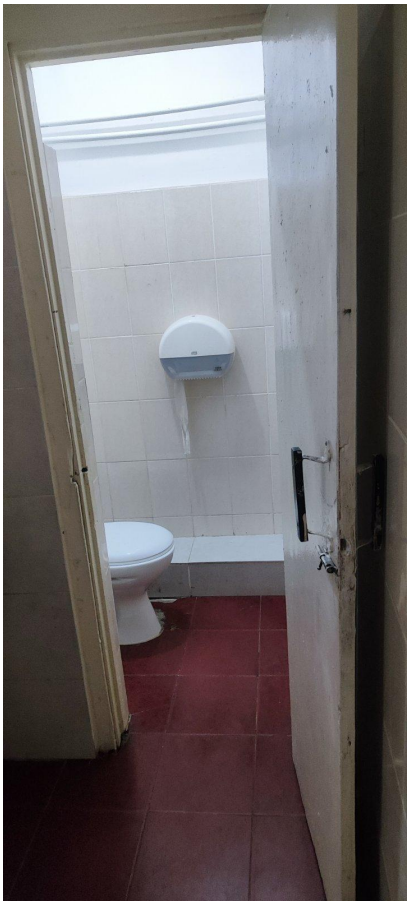
Galerie - Grup sanitar

Grup sanitar		
	Grup sanitar în exterior:	Nu
	Grup sanitar în interior:	Da . La Parter
	Există indicatoare pe coridoare și pe ușă, care semnalează grupul sanitar accesibil:	Nu
	Ușa de intrare WC interior, lățime:	55 cm Standard: ușa trebuie să fie de minim 90 cm
	Prag ușă de intrare:	Prag cu înălțimea: 6 cm Standard: maxim 2 cm
	Dimensiuni grup sanitar:	140 cm x 340 cm Standard: minim 160 x 180 cm
	Ușa cabină WC, lățime:	56 cm Standard: ușa trebuie să fie de minim 90 cm

Ușa cabinei se deschide în :	Exterior Standard: exterior
	Dimensiuni cabină WC:	102 cm x 136 cm Standard: minim 160 x 180 cm
	Tipul vasului WC:	Pe podea
	Vasul WC are bare de suport:	Nu
	Mecanismul de scurgere a apei este:	Integrat în vasul WC
	Lavoar/chiuvetă:	Da , înălțimea de: 80 cm Standard: h - 85 cm
	Este spațiu liber sub lavoar:	Da , dimensiunea de: 40 cm Standard: minim 67 cm
	Este uscător de mâini:	Nu
	Întrerupătoarele sunt poziționate la o înălțime de 80 până la 110 cm de la podea:	Nu
	Toaleta este echipată cu sistem/buton de alarmă:	Nu
	În toaletă sau cabine există cuier pentru haine:	Nu
	Culori contrastante:	Nu Standard: este o diferență de culoare contrastantă (culori închise / culori deschise) între perete și podea
	Colacul de WC este de o culoare contrastantă cu vasul de WC:	Nu
