Formular de evaluare a condițiilor de accesibilitate a clădirilor publice

Data: 03-07-2025

Echipa de evaluare: AO VIVERE, Monitor de accesibilitate

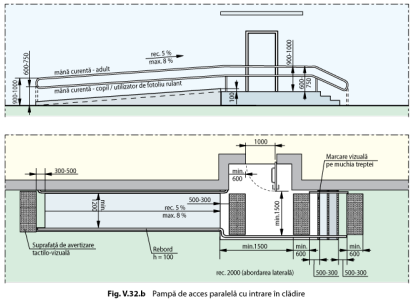
Fig. V.32.b Pampă de acces paralelă cu intrare în clădire

Intrarea în clădire este la nivelul solului:	Nu
Dacă este folosită o intrare alternativă, există indicatoare care arată direcția către aceasta:	Nu
La intrare sunt trepte:	Da, 1 trepte , Înălțime totală a treptelor/scărilor (cm)20 cm
La intrarea în clădire este instalată o platformă de ridicare (verticală sau înclinată):	Nu
Ușa se deschide în interior sau exterior:	Exterior
Dimensiunile pragului/spațiului din fața ușii de întrare în clădire:	150 cm x 260 cm
Înălțimea pragului ușii (de la nivelul solului până la nivelul superior al pragului):	17 cm Standard: Se aplica regula de 1:10
Dacă există trepte, sunt semnalate treptele cu elemente contrastante și/sau tactile:	Nu Standard: prima și ultima treaptă trebuie semnalate în culori contrastante
Există rampă de acces:	Nu
Nu există rampă, dar sunt șine metalice:	Nu

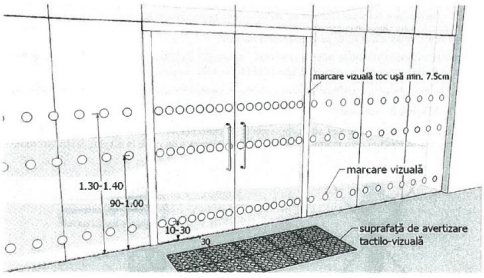
Categorii	Indicatori	Date colectate
	Dimensiuni ușă de intrare:	Dublă: 50 cm + 80 cm Standard: lumina ușii duble trebuie să fie de minim 90 cm Ușa mică din cea dublă este blocată
	Prag ușă de intrare:	Un prag cu înălțimea: 4 cm Standard: pragul trebuie să fie de maxim 2 cm
	Ușile de la intrare și din interiorul clădirii sunt dotate/marcate corespunzător cu semne contrastante:	Nu Standard: este o diferență de culoare contrastantă (culori închise / culori deschise) între perete și podea
	Fig. V.23. – Exemplu de conformare a suprafețelor vitrate în cadrul foii de ușă și realizarea contrastului vizual
