Formular de evaluare a condițiilor de accesibilitate a clădirilor publice

Categorii	Indicatori	Date colectate
Localitate, raion:	Slobozia-sirauti (Briceni)	
Adresa, strada, nr.:	-	
Instituția:	BESV 6/35 (Casa de Cultura)	
Tipul instituției:	BESV	
Latitudinea: **Longitudinea:**	48.24146 , 26.876975	
Căi de acces către clădire		
	Tip înveliș:	Pavaj
	Drumurile/Căile de acces sunt:	Calitative
	Trotuare:	Nu
	Poartă intrare:	Nu
	Prag poartă:	Nu
	Borduri:	Da, 1 borduri , înălțimea:9 cm
	Scări/Trepte:	Nu
	Bariere (piloni și/sau bolarzi stradali, panouri publicitare):	Nu
	Nivel:	Înclinat în coborâș

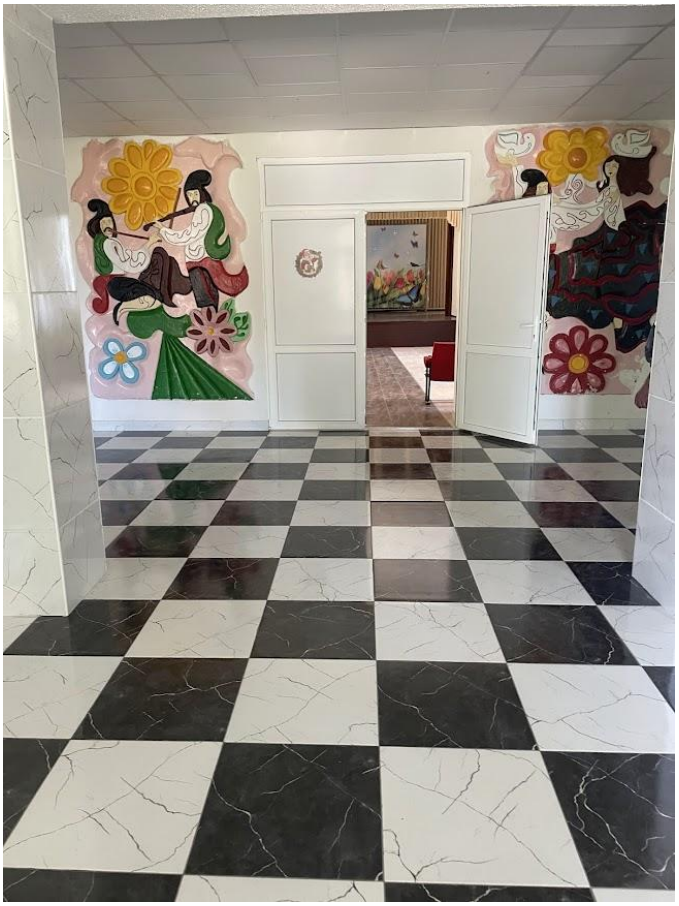
Galerie - Coridoare

Coridoare		
	Coridoare:	Da
	Lățimea coridorului (în cel mai îngust loc) este peste 150 cm?	Da
	Trepte:	Nu
	Pardoseala/podeaua în coridor este suprafață accesibilă:	Nu
	Suprafață alunecoasă:	Da
	Bariere/obstacole:	Da , sunt coloane de decor
	Culori contrastante (este o diferență de culoare contrastantă (culori închise / culori deschise) între perete și podea):	Nu
	Iluminare bună (lumină de zi și lumină artificială) pe hol și pe culoarele principale:	Parțial
