# Formular de evaluare a condițiilor de accesibilitate a clădirilor publice

Data: 27-05-2025

| Categorii | Indicatori | Date colectate |
|---|---|---|
| Instituția: | BESV-19/35(Camin cultural) | |

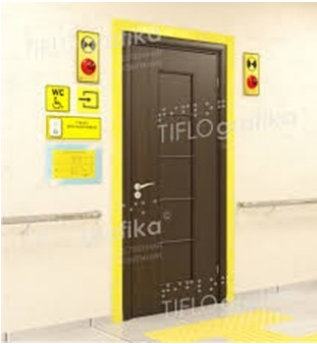
| Categorii | Indicatori | Date colectate |
|---|---|---|
| | Fig. V.23. – Exemplu de conformare a suprafețelor vitrate în cadrul foii de ușă și realizarea contrastului vizual | |

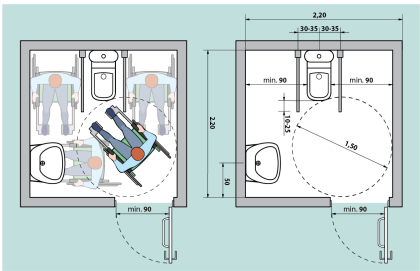
Fig. V.42.a Amenajarea unei cabine WC adaptate - tip A
