# Formular de evaluare a condițiilor de accesibilitate a clădirilor publice

Data: **17-06-2025**

| Categorii | Indicatori | Date colectate |
|---|---|---|
| Instituția: | BESV - 4/2 ( Centrul de creație al elevilor „Ciocârlia”) | |

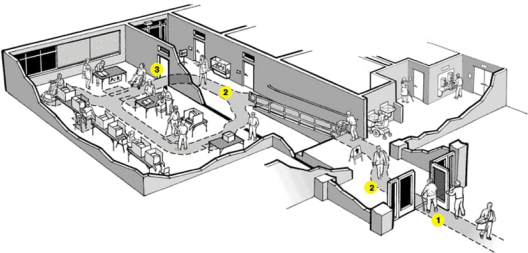
| Bariere/obstacole: | Da . De tipul: scaune |
| În sală este spațiu de manevră pentru un scaun rulant cu diagonala minimă de 140 cm: | Da |
| Culori contrastante pentru sală: | Da<br><b>Standard: este o diferență de culoare contrastantă (culori închise / culori deschise) între perete și podea</b> |

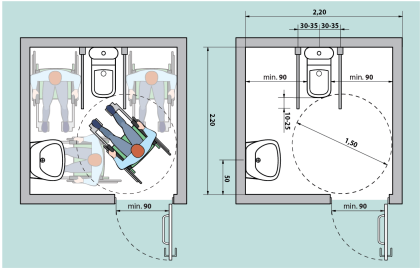
Grup sanitar

| Grup sanitar în exterior: | Nu |
| Grup sanitar în interior: | Nu |
