# Formular de evaluare a condițiilor de accesibilitate a clădirilor publice

Data: 09-08-2025

| Categorii | Indicatori | Date colectate |
|---|---|---|
| Instituția: | BESV 13/7 | |
| Tipul instituției: | Instituție culturală | |

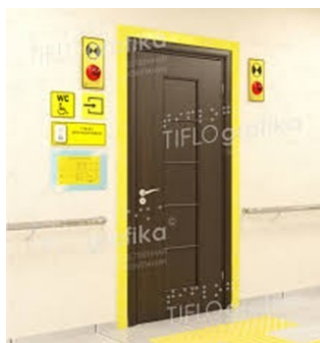
| Categorii | Indicatori | Date colectate |
|---|---|---|
| | Ușile de la intrare și din interiorul clădirii sunt dotate/marcate corespunzător cu semne contrastante: | Nu<br>Standard: este o diferență de culoare contrastantă (culori închise / culori deschise) între perete și podea |
