# Formular de evaluare a condițiilor de accesibilitate a clădirilor publice

| Categorii | Indicatori | Date colectate |
|---|---|---|
| Instituția: | BESV-32/10(Gimnaziul Mihai Sîrghi) | |

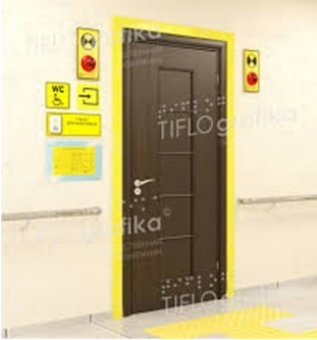
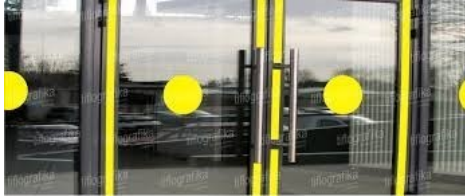
| Categorii | Indicatori | Date colectate |
|---|---|---|
| | Fig. V.23. – Exemplu de conformare a suprafețelor vitrate în cadrul foi de ușă și realizarea contrastului vizual | |
| | Fig. V.24. – Exemplu de conformare a suprafețelor vitrate în cadrul foi de ușă și realizarea contrastului vizual, atunci când ușa și suprafețele adiacente sunt vitrate | |

| Categorii | Indicatori | Date colectate |
|---|---|---|
| | Ușile de la intrare și din interiorul clădirii sunt dotate/marcate corespunzător cu semne contrastante: | Nu<br>Standard: este o diferență de culoare contrastantă (culori închise / culori deschise) între perete și podea |

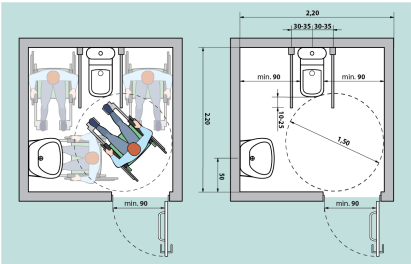
Fig. V.42.a Amenajarea unei cabine WC adaptate - tip A
