Formular de evaluare a condițiilor de accesibilitate a clădirilor publice

Data: 10-08-2023

Echipa de evaluare: Ion Balan, Monitor de accesibilitate

Categorii	Indicatori	Date colectate
Localitate, raion:	Pelinia (Drochia)	
Adresa, strada, nr.:	-	
Instituția:	Primăria satului Pelinia	
Tipul instituției:	Administrație publică locală	
Latitudinea: **Longitudinea:**	47.877612 , 27.831184	
Căi de acces către clădire		
	Tip înveliș:	Asfalt
	Drumurile/Căile de acces sunt:	Denivelate
	Trotuare:	Nu
	Trecerea de pe carosabil spre trotuar/clădire:	Abruptă
	Poartă intrare:	Nu
	Prag poartă:	Nu
	Există pavaj tactil sau marcaj contrastant la ieșirea de pe carosabil pe trotuar:	Nu
	Trotuarul are pavaj tactil sau marcaj contrastant:	Nu
	Borduri:	Da, 1 borduri , înălțimea:26 cm
	Scări/Trepte:	Da, 3 scări/trepte , înălțimea:15 cm
	Bariere (piloni și/sau bolarzi stradali, panouri publicitare):	Nu
	Nivel:	Înclinat în urcuș

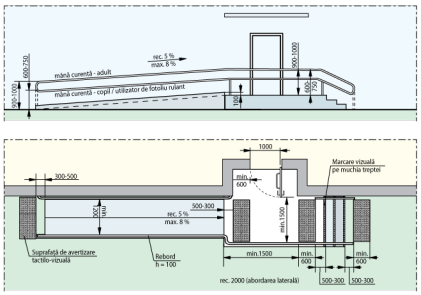
Fig. V.32.b Pampă de acces paralelă cu intrare în clădire

Intrarea în clădire este la nivelul solului:	Nu
Dacă este folosită o intrare alternativă, există indicatoare care arată direcția către aceasta:	Nu
La intrare sunt trepte:	Da, 3 trepte , Înălțime totală a treptelor/scărilor (cm)15 cm
La intrarea în clădire este instalată o platformă de ridicare (verticală sau înclinată):	Nu
Dimensiunile pragului/spațiului din fața ușii de întrare în clădire:	350 cm x 150 cm
Înălțimea pragului ușii (de la nivelul solului până la nivelul superior al pragului):	50 cm Standard: Se aplica regula de 1:12
Dacă există trepte, sunt semnalate treptele cu elemente contrastante și/sau tactile:	Nu Standard: prima și ultima treaptă trebuie semnalate în culori contrastante
Există rampă de acces:	Nu
Nu există rampă, dar sunt șine metalice:	Nu

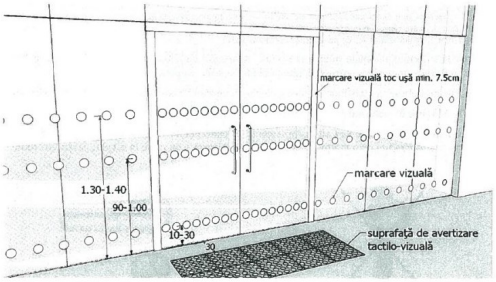
Fig. V.24. – Exemplu de conformare a suprafețelor vitrate în cadrul foii de ușă și realizarea contrastului vizual, atunci când ușa și suprafețele adiacente sunt vitrate	
Coridoare		
	Coridoare:	Da
	Lățime (dacă este cazul, în cel mai îngust loc):	130 cm , nu există buzunare la coridoare Standard: Lățimea minimă a coridorului ar trebui să fie de cel puțin 150 cm), Dacă coridorul este îngust (până la 180 cm)

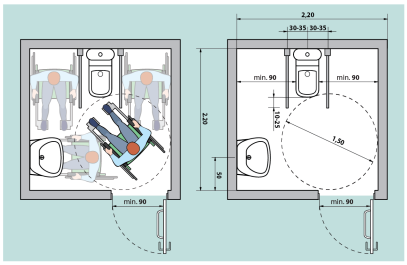
Fig. V.42.a Amenajarea unei cabine WC adaptate - tip A

Grup sanitar		
	Grup sanitar în exterior:	Da
	Grup sanitar în interior:	Nu

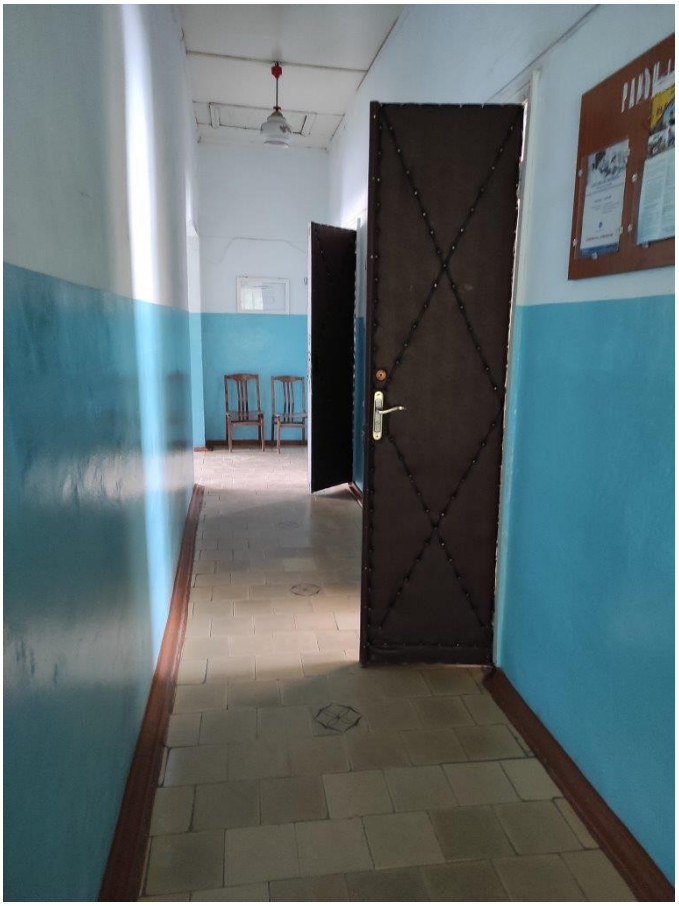
Galerie - Uși

Există o singură intrare comună:	Da
La intrarea în clădire există turnichete sau bariere rotative:	Nu
Deschiderea ușii este ușoară și necesită puțin efort (chiar dacă ușa este dotată cu amortizor):	Nu
Pentru persoanele cu dizabilități este rezervată o intrare separată:	Nu

Categorii	Indicatori	Date colectate
	Dimensiuni ușă de intrare:	Dublă: 65 cm + 65 cm Standard: lumina ușii duble trebuie să fie de minim 90 cm Ușa mică din cea dublă se deschide
	Prag ușă de intrare:	Un prag cu înălțimea: 2 cm Standard: pragul trebuie să fie de maxim 2 cm
	Ușile de la intrare și din interiorul clădirii sunt dotate/marcate corespunzător cu semne contrastante:	Nu Standard: este o diferență de culoare contrastantă (culori închise / culori deschise) între perete și podea
	Fig. V.23. – Exemplu de conformare a suprafețelor vitrate în cadrul foii de ușă și realizarea contrastului vizual
