# Formular de evaluare a condițiilor de accesibilitate a clădirilor publice

| Categorii | Indicatori | Date colectate |
|---|---|---|
| Instituția: | BESV-18/27 (primăria) | |

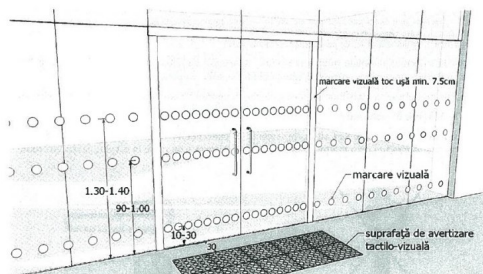
Fig. V.23. – Exemplu de conformare a suprafețelor vitrate în cadrul foii de ușă și realizarea contrastului vizual

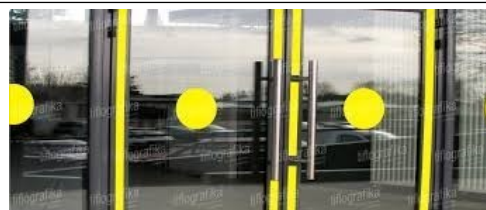
Fig. V.24. – Exemplu de conformare a suprafețelor vitrate în cadrul foii de ușă și realizarea contrastului vizual, atunci când ușa și suprafețele adiacente sunt vitrate

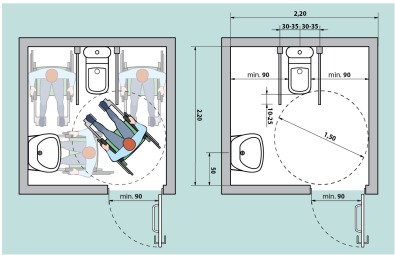
Fig. V.42.a Amenajarea unei cabine WC adaptate - tip A
