# Formular de evaluare a condițiilor de accesibilitate a clădirilor publice

Data: 20-07-2025

| Categorii | Indicatori | Date colectate |
|---|---|---|
| Instituția: | BESV Chetrosu nr. 14/12 (IP Gimnaziul „D.Bunescu”) | |

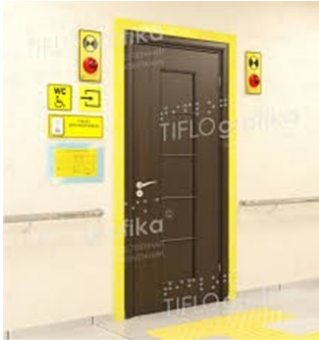
Fig. V.23. – Exemplu de conformare a suprafețelor vitrate în cadrul foi de ușă și realizarea contrastului vizual

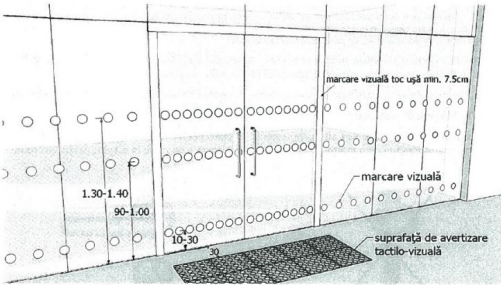
Fig. V.24. – Exemplu de conformare a suprafețelor vitrate în cadrul foi de ușă și realizarea contrastului vizual, atunci când ușa și suprafețele adiacente sunt vitrate

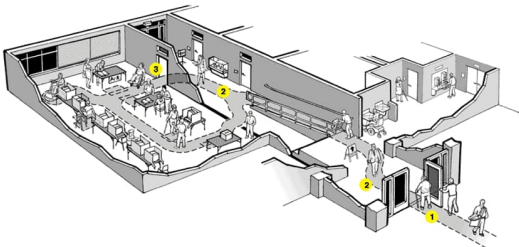
Sala în care se prestează serviciul public (un birou sau o cameră unde poate fi deservită o persoană cu dizabilități)

| În sală este spațiu de manevră pentru un scaun rulant cu diagonala minimă de 140 cm: | Da |
| Culori contrastante pentru sală: | Da<br>Standard: este o diferență de culoare contrastantă (culori închise / culori deschise) între perete și podea |

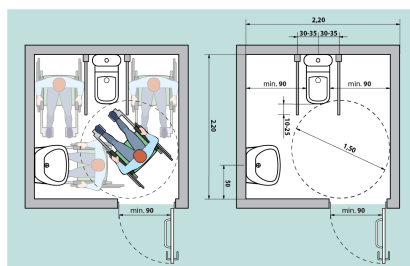
Fig. V.42.a Amenajarea unei cabine WC adaptate - tip A

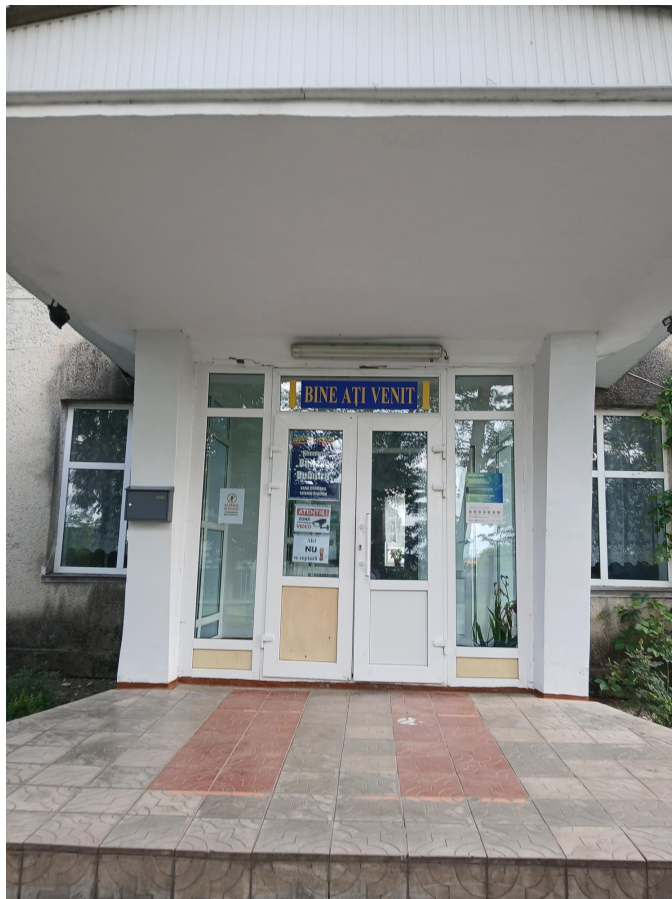
## Galerie - Intrare în clădire

| Poartă intrare: | Nu |
| Prag poartă: | Nu |
| Scări/Trepte: | Nu |

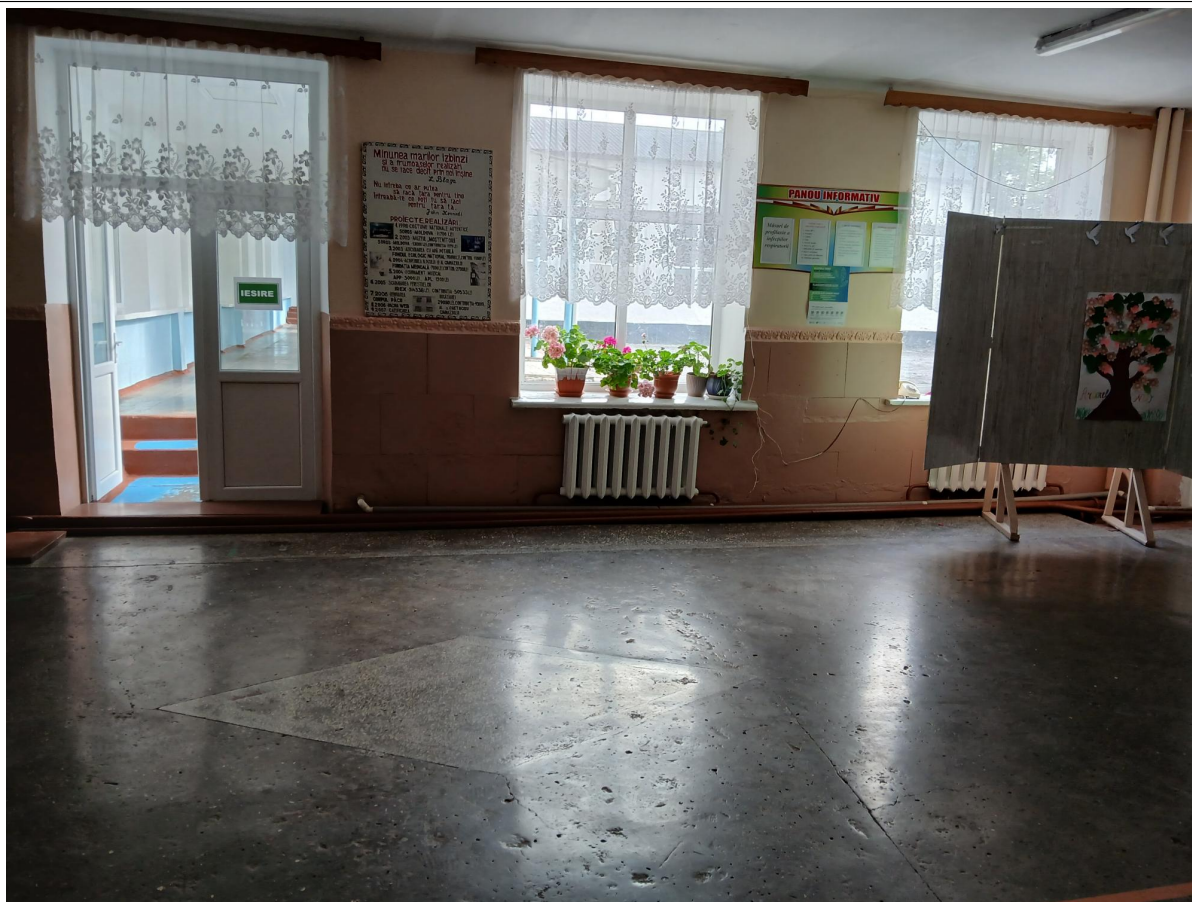
**Galerie - Sala de prestare a serviciului**

| Este la nivel de: | Parter |
| Spațiul interior este suficient iluminat: | Da |

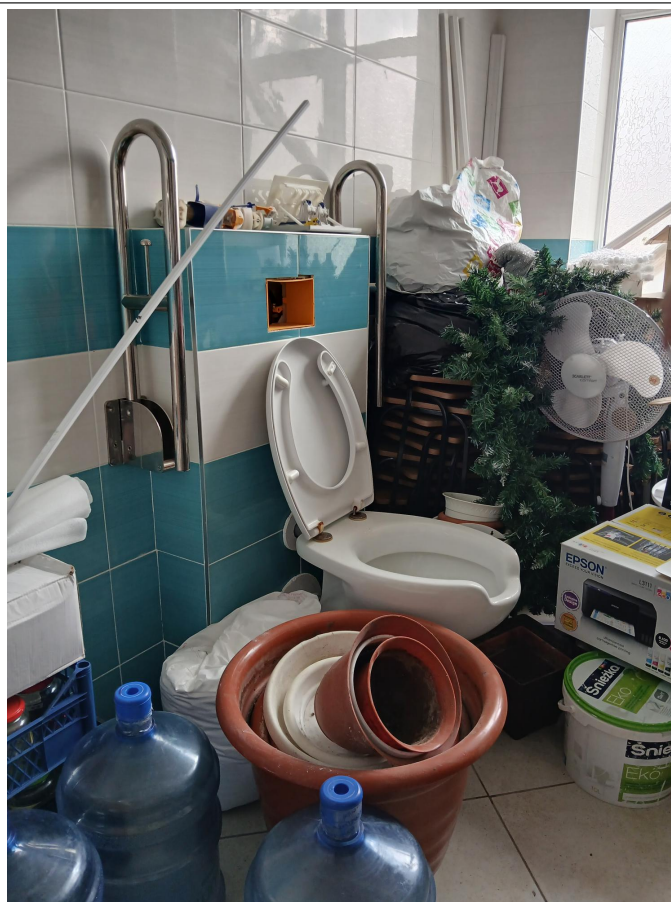
**Galerie - Grup sanitar**

| Categorii | Indicatori | Date colectate |
|---|---|---|
| | Ușa de intrare WC interior, lățime: | 90 cm<br>Standard: ușa trebuie să fie de minim 90 cm |
| | Prag ușă de intrare: | Prag cu înălțimea: 2 cm<br>Standard: maxim 2 cm |
| | Vasul WC are bare de suport: | Da, 2, la înălțimea de: 70 cm<br>Standard: 70 cm și minim o bară trebuie să fie rabatabilă<br>și distanța între ele: 70 cm<br>Standard: circa 60 cm |
| | Lavoar/chiuveță: | Da , înălțimea de: 70 cm<br>Standard: h - 85 cm |
| | Este spațiu liber sub lavoar: | Da , dimensiunea de: 60 cm<br>Standard: minim 67 cm |
| | Este uscător de mâini: | Da , se află lângă lavoar , la înălțimea de: 120 cm<br>Standard: maxim 100 cm |
| | Înterupătoarele sunt poziționate la o înălțime de 80 până la 110 cm de la podea: | Da , la înălțimea de: 160 cm |
| | Toaleta este echipată cu sistem/buton de alarmă: | Nu |
